# PROCÈS-VERBAL DE DESCRIPTION

DOSSIER N°2200968

COMMUNE DANS LAQUELLE EST SITUE LE BIEN : **SAINTE SUZANNE**

**TYPE DE LOGEMENT**: maison à usage d'habitation attenante à une ancienne construction en bois sous tôles.

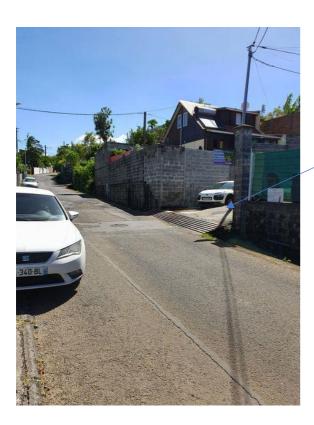
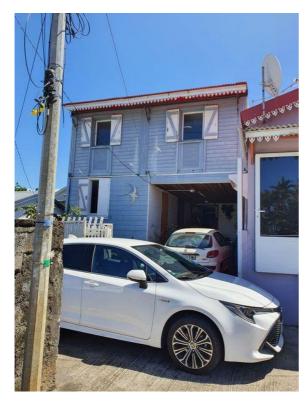
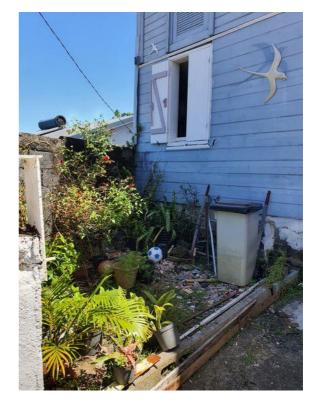
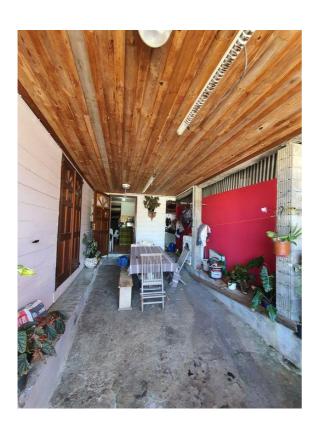
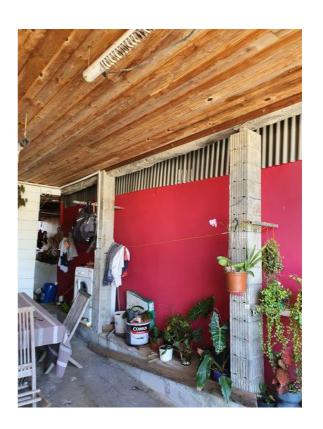
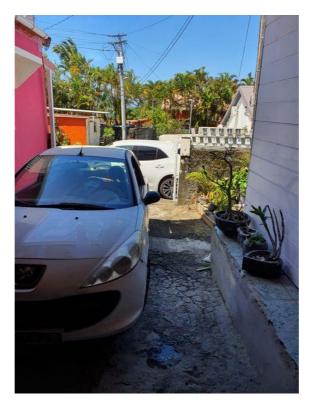
L'accès se fait par un portail en fer de couleur blanche qui ouvre sur une petite allée bétonnée menant à la porte d'entrée de la maison. Le béton est très abîmé : par endroits je constate que le fer est apparent. Je constate la présence d'un petit espace vert non entretenu à gauche de cette petite allée bétonnée. Les murs de clôture sont à l'état brut de béton. Aucune peinture n'a été initiée. Cette allée est en partie couverte. Le plafond consiste en des planches en bois à l'état correct. Eclairage : présence de deux points lumineux et de deux néons.

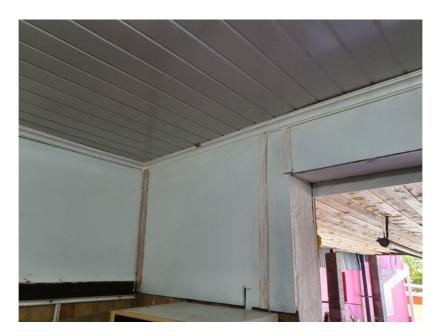
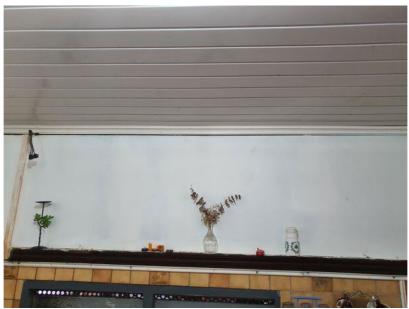
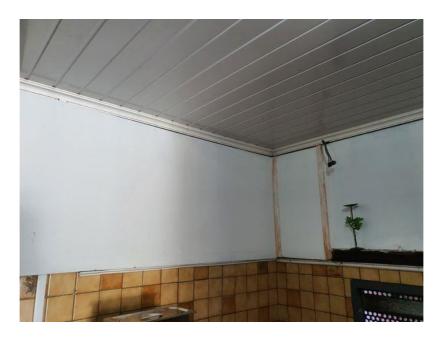
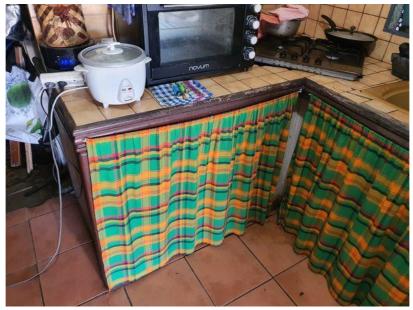
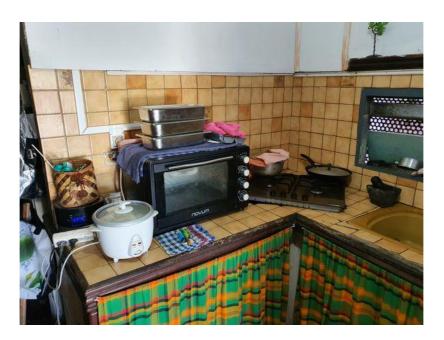
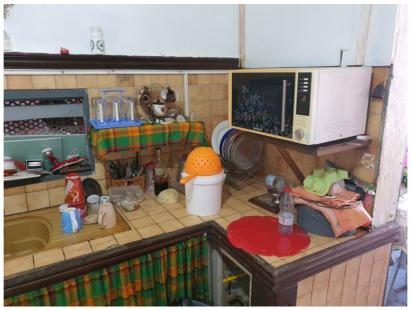
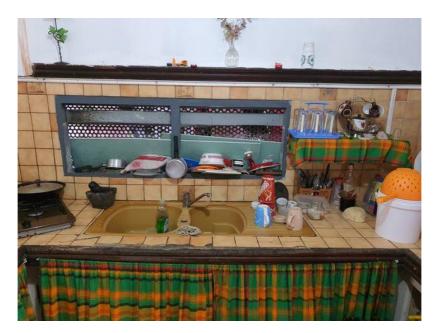
### **CUISINE:**

La porte d'entrée est en bois à l'état correct. Le sol est carrelé, d'aspect ancien. Je constate la présence d'un impact sur un carreau.

Equipements : présence d'un plan de travail recouvert de petits carreaux de faïence d'aspect ancien : de nombreux carreaux sont cassés, fêlés/fissurés, présence d'un évier double bac à l'état correct. Le joint est complètement noirci.

Ouverture : présence d'une ouverture au-dessus de l'évier fermée par un grillage en fer. Présence d'une ouverture donnant sur l'ancienne construction en bois et en tôle.

Les murs sont peints de couleur blanche : des traces de rouleau sont visibles.

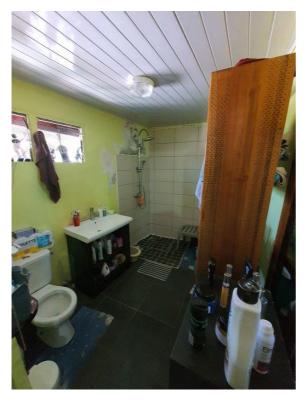
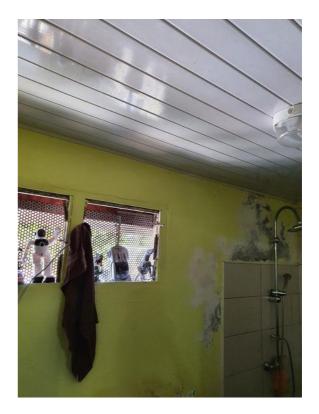
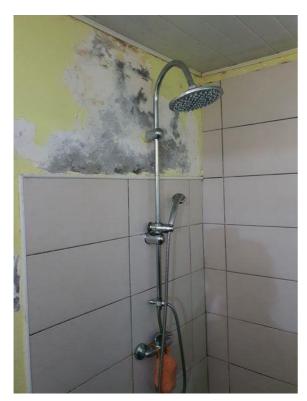
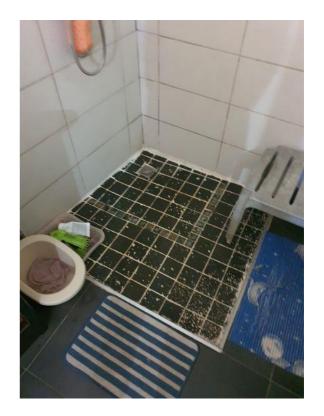
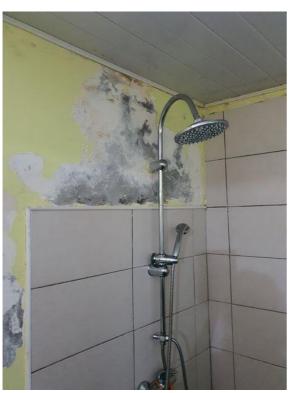
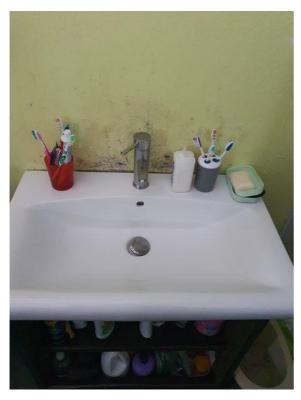
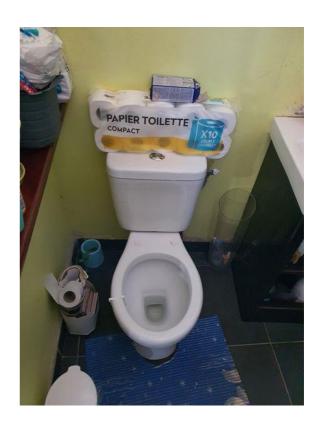
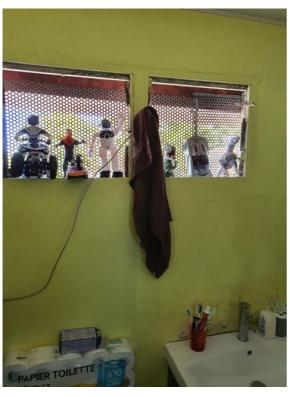
### **SALLE DE BAINS :**

La porte est en bois, elle est peinte de couleur blanche mais présente des salissures. Je constate la présence d'un espace assez large entre le sol et le bas de porte.

Le sol est carrelé. Le carrelage est intègre à l'état correct. Les murs sont peints pour partie de couleur verte mais la peinture se décolle en de nombreux endroits notamment autour de la douche où des traces d'infiltration sont visibles.

Equipements : présence d'un lavabo dont le joint est inexistant, présence de WC sans abattant à l'état

Je constate la présence de traces d'humidité au-dessus du robinet.

Ouverture : présence d'une ouverture uniquement protégée par un grillage d'appoint entre l'ouverture et l'extérieur.

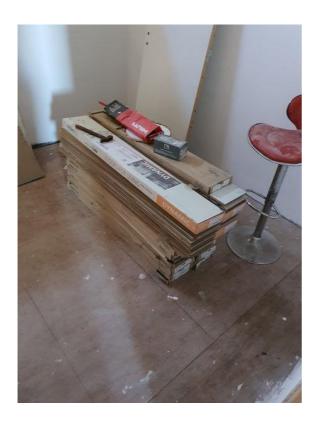
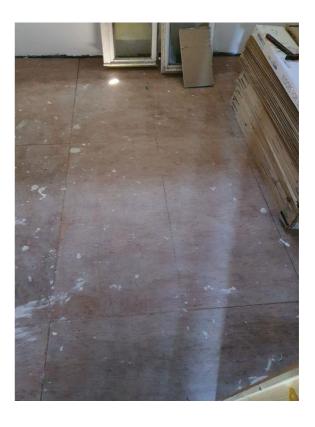
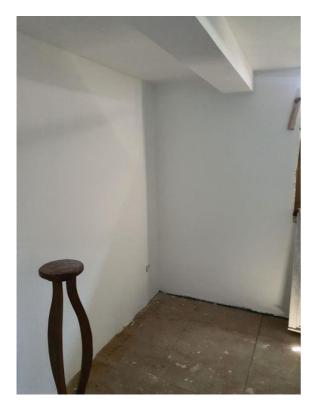
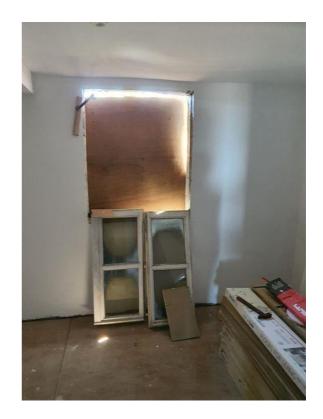
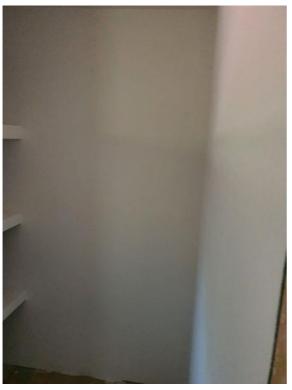
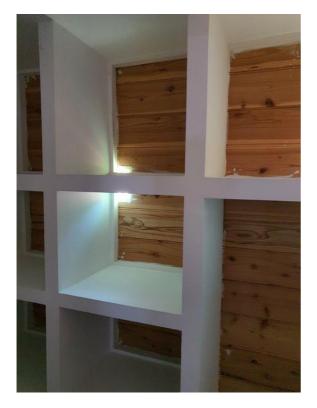
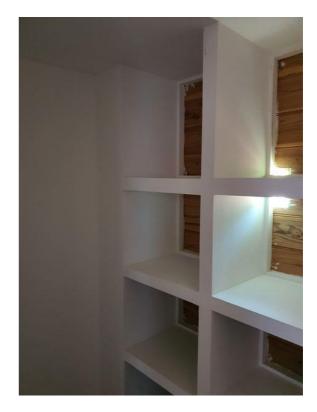
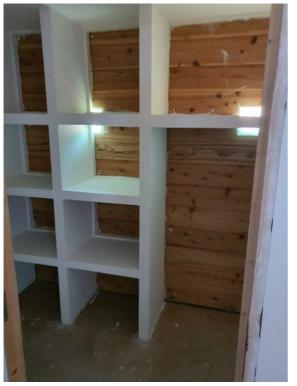
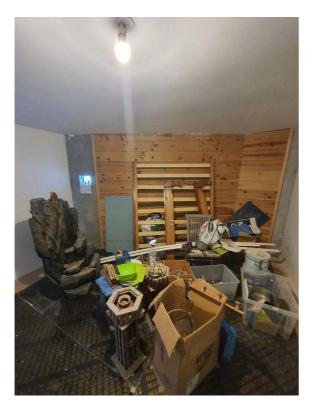
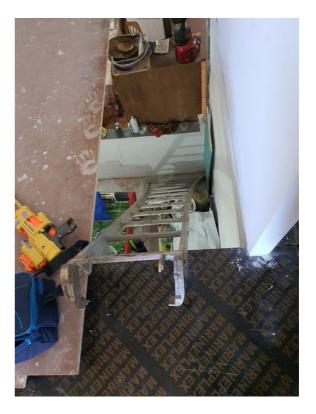
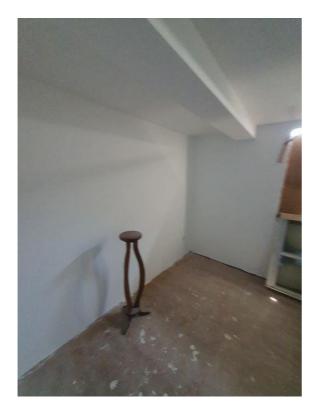
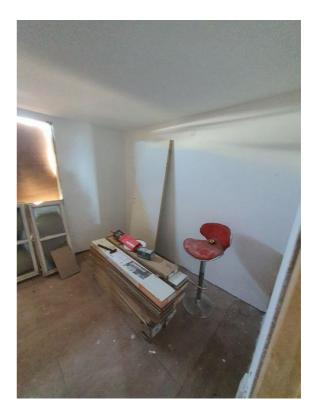
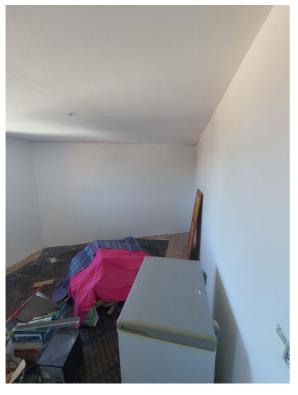
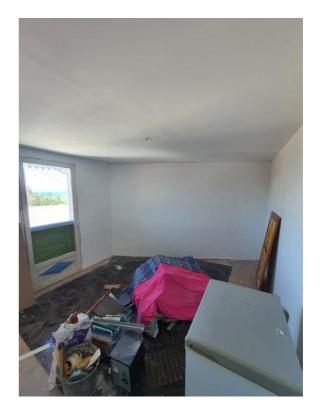
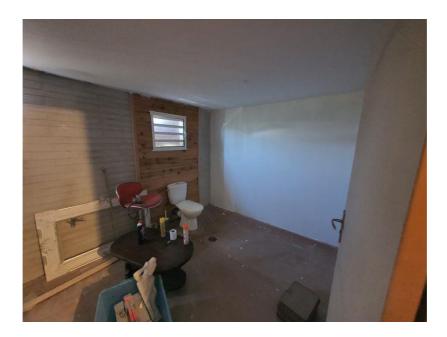
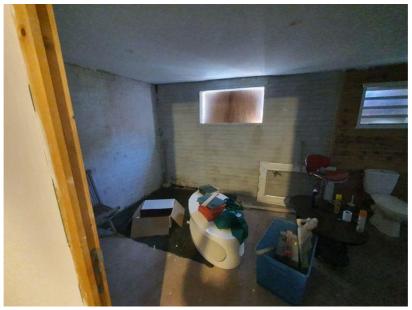
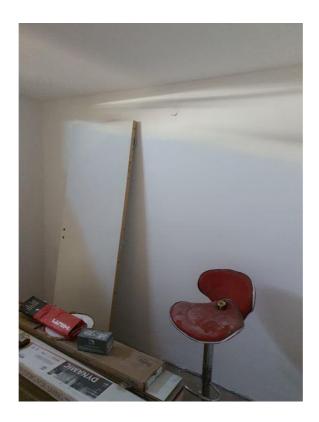
Je constate que l'étage de la maison est accessible uniquement par une échelle. Aucun escalier n'a été installé.

L'étage est actuellement en chantier, des travaux ayant été entrepris par le fils de l'occupante des lieux.

Dans toutes les pièces, le sol consiste en des plaques en bois à l'état brut. La peinture a été initiée sur tous les murs mais non achevée. J'observe une absence de plinthes.

Au niveau de la chambre côté montagne, je constate la présence d'une ouverture mais aucune fenêtre n'a été installée, une plaque en bois ayant été simplement posée afin de fermer l'ouverture.

Dans la salle de bains, hormis les WC aucun équipement n'a été installé.

Je constate encore que du matériel de chantier a été entreposé dans toutes les pièces de l'étage. J'ai alors pris les clichés photographiques suivants :

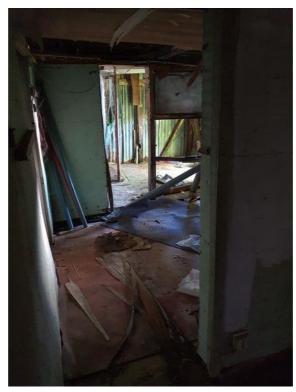
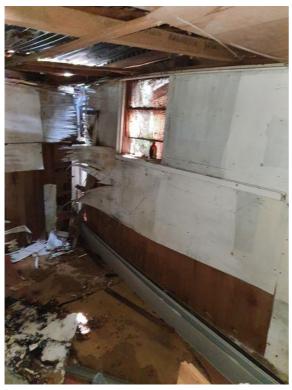
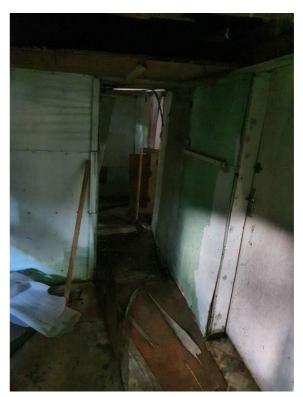
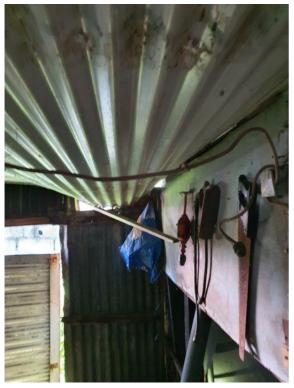
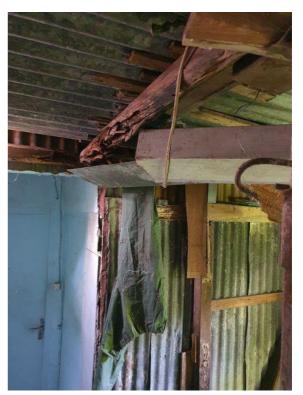
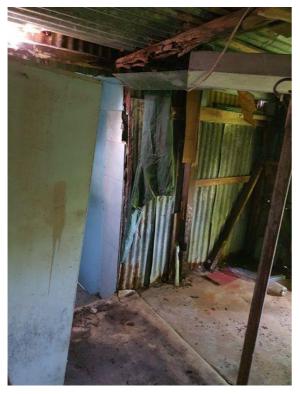
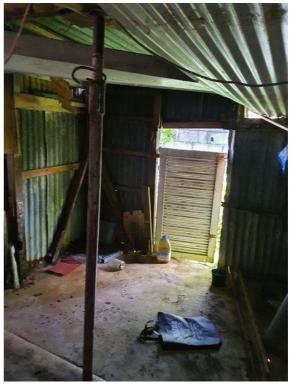
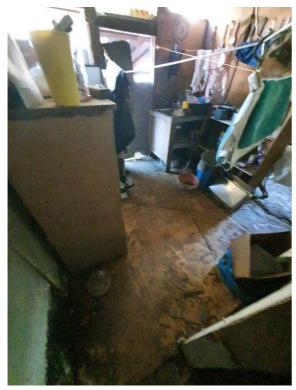
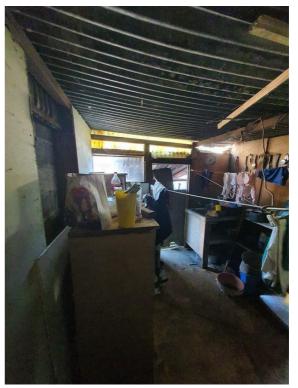
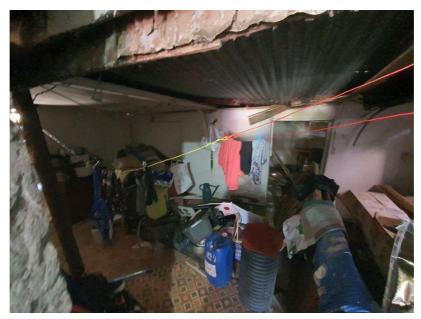
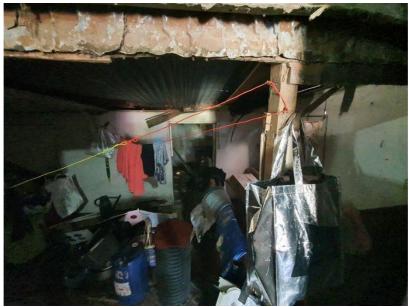
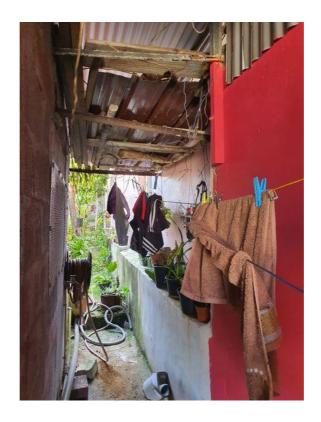
# **Ancienne construction existante :**

Il s'agit d'une ancienne petite construction en bois et en tôle très dégradée. Le bois est très abîmé par l'humidité et la tôle s'affaisse en de nombreux endroits. Les murs sont fragiles. Le sol est à l'état brut. De nombreuses traces de rouille sont visibles sur la tôle.

En l'état les lieux sont inhabitables.
