PROCÈS-VERBAL DESCRIPTIF

DOSSIER N ° 2103863

Parcelle concernée : AY 356, Lots 29 et 69
14 rue Edmond Rostand Résidence le Chopin
(97490) SAINTE-CLOTILDE

APPARTEMENT (PORTE 12)

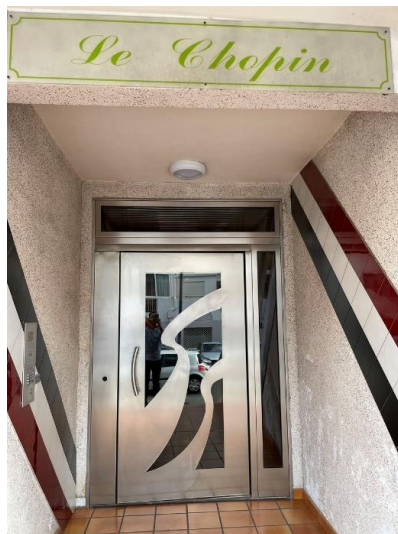
L'accès au hall d'entrée est défendu par une porte métallique à battant unique, munie d'un pass vigiK :

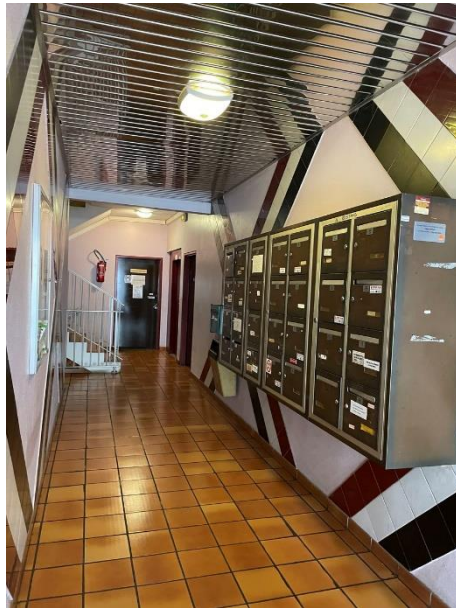
Hall d'entrée :
Sol carrelé d'état correct
Murs : carrelés, d'état correct
Sous-face de plafond : lambris métallique en place
Eclairage : points lumineux au plafond
Batteries de boîtes aux lettres installées dans le hall

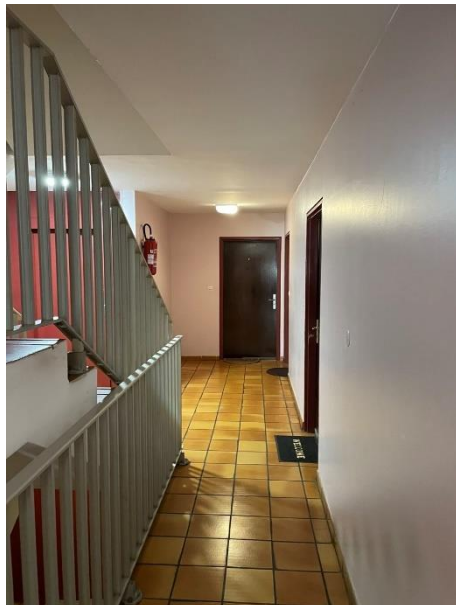
Couloirs et cages d'escalier :
Sol : carrelé, d'état correct
Murs : béton, peintures d'état correct à moyen selon le cas
Plafond : peinture d'état correct
Gardes-corps : aluminium d'aspect ancien
Escaliers : béton, marches carrelées

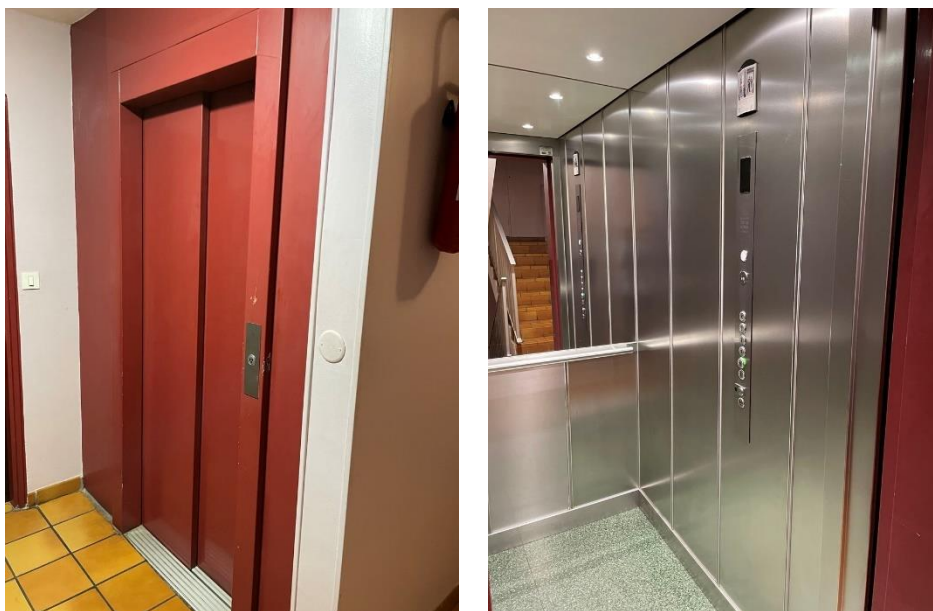
Ascenseur : d'aspect ancien, fonctionnel

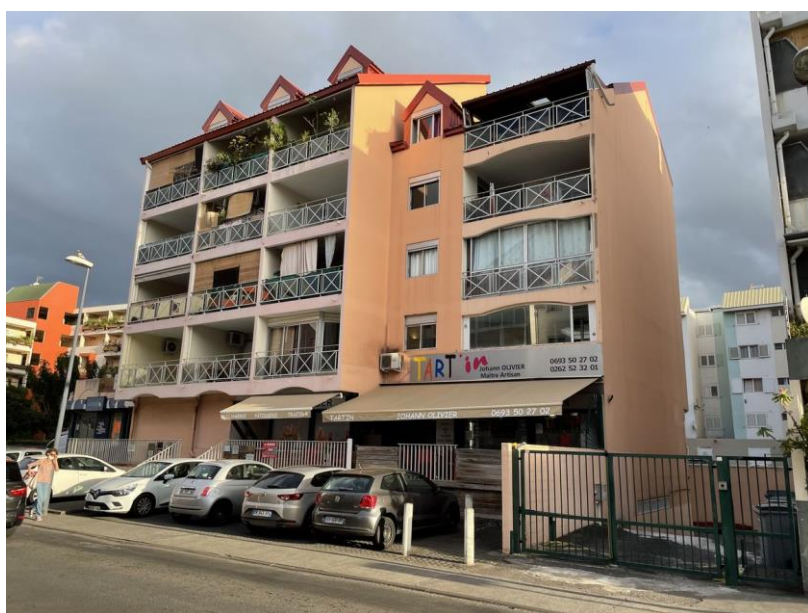
En façade avant de l'immeuble se trouve une allée piétonne carrelée, défendue par un garde-corps aluminium d'aspect ancien

Deux espaces de stationnement où le sol est à l'état brut de béton longent les façades Nord et Est

Le sous-sol de l'immeuble à usage de parking / celliers est accessible depuis l'extérieur par un portail métallique automatique à deux battants comportant également un portillon muni d'un vigiK, donnant sur une allée bétonnée ; au bout de cette allée, un second portail métallique automatique à 2 battants défend l'accès au sous-sol

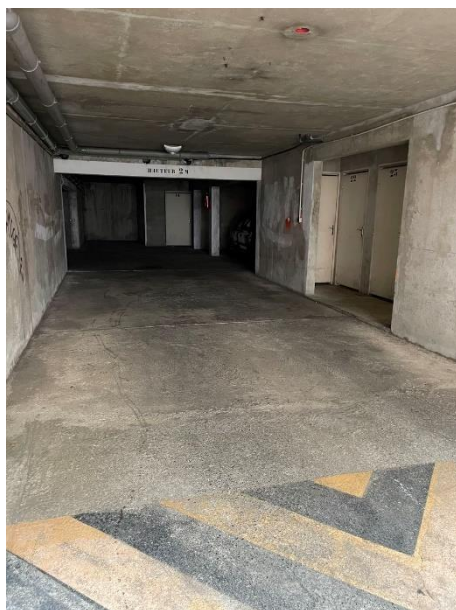
Au sous-sol, le sol et les murs sont à l'état brut de béton. Les celliers sont clos par des portes bois à battant unique.

Il m'est impossible de déterminer matériellement le cellier correspondant au numéro de lot 29.

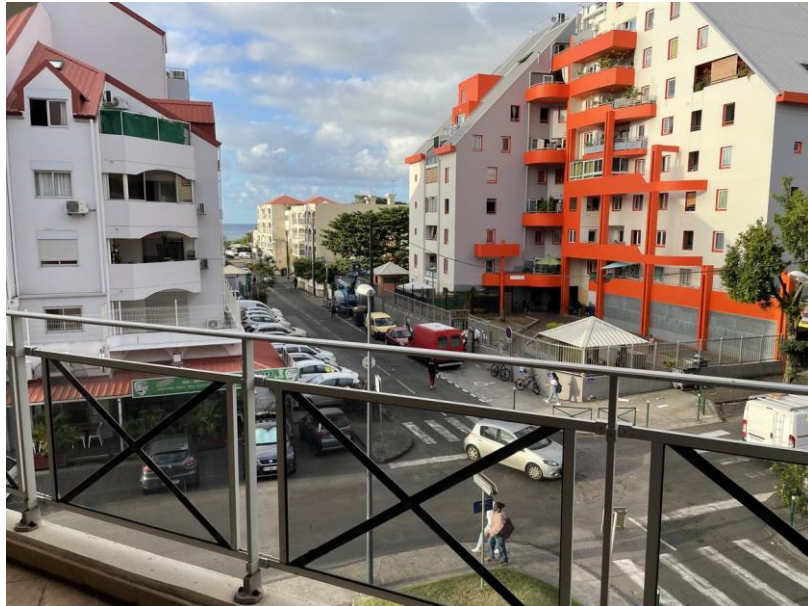
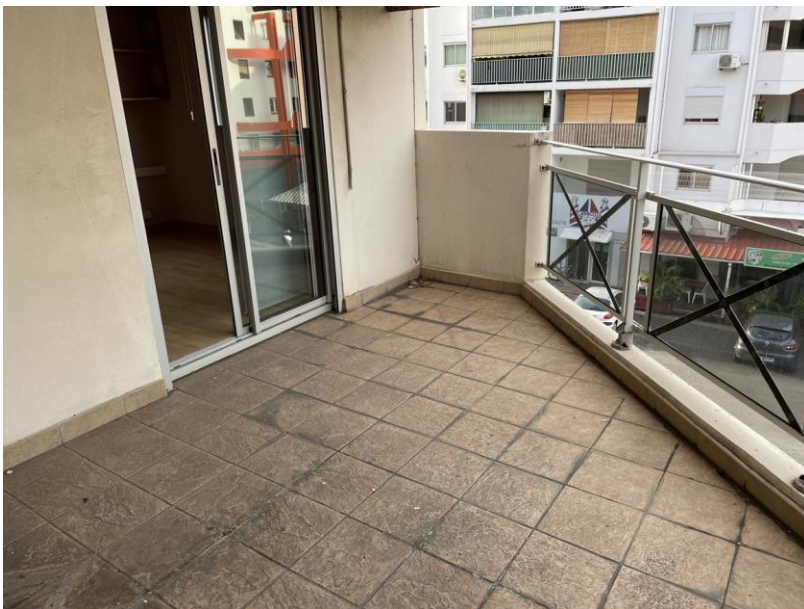
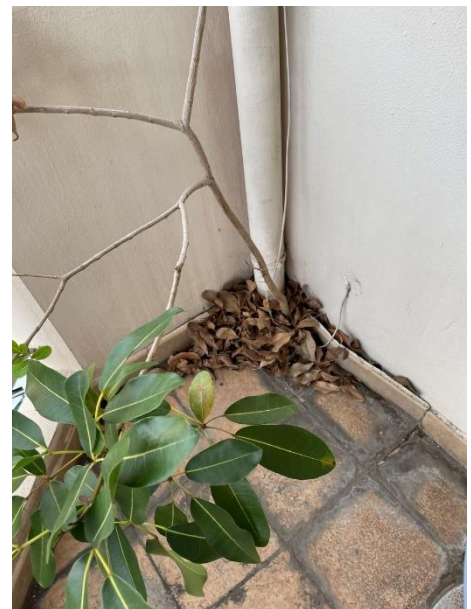
Sol et plinthes carrelés d'aspect ancien, très sales et de manière générale en mauvais état : je dénombre plusieurs carreaux fissurés, ou qui révèlent des impacts ou des parties manquantes. Certaines plinthes se décollent, et pour la majorité d'entre elles, le joint est fissuré. De la végétation a même poussé en un endroit.

Murs : les peintures murales sont à refaire, très sales / crasseux

Sous-face de plafond : peinture sale, à reprendre

Je dénombre 3 compresseurs de climatisation fixés sous cette terrasse.

1 prise électrique est notée, d'aspect vétuste.
