PROCÈS-VERBAL DESCRIPTIF

DOSSIER N ° 2105781

Parcelle concernée : AV 966

37 Rue Cavane Léopold (97419) LA POSSESSION

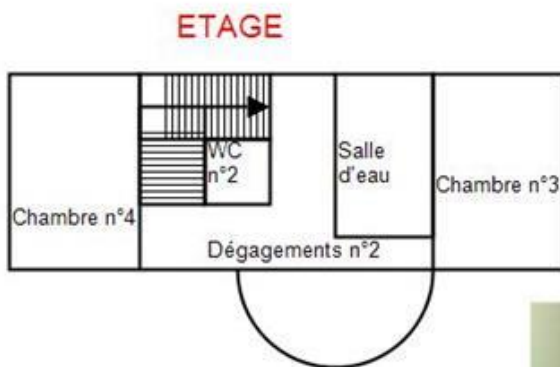
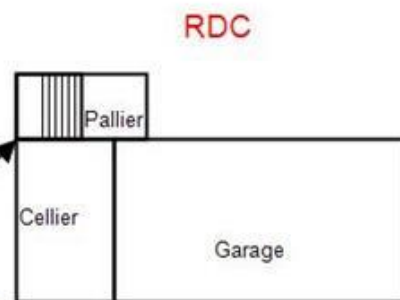
Indice d'infestation de termite souterrain aux abords de la construction

Le présent examen fait état de traces de Terme le jour de la visite.

Trace de termites souterrains (cordonnets)
