PROCÈS-VERBAL DE DESCRIPTION

DOSSIER N° 2215850

COMMUNE DANS LAQUELLE EST SITUE LE BIEN :
SAINTE SUZANNE

PARCELLE N° : **AL 252**

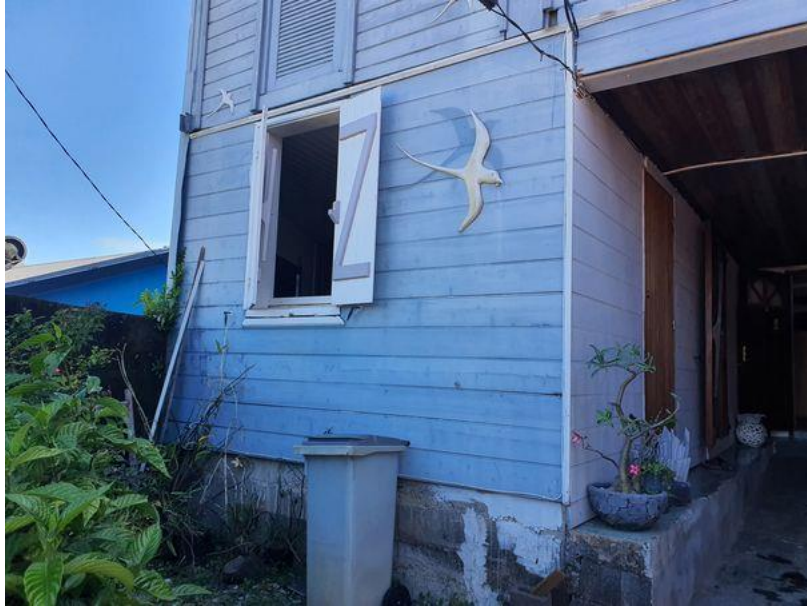
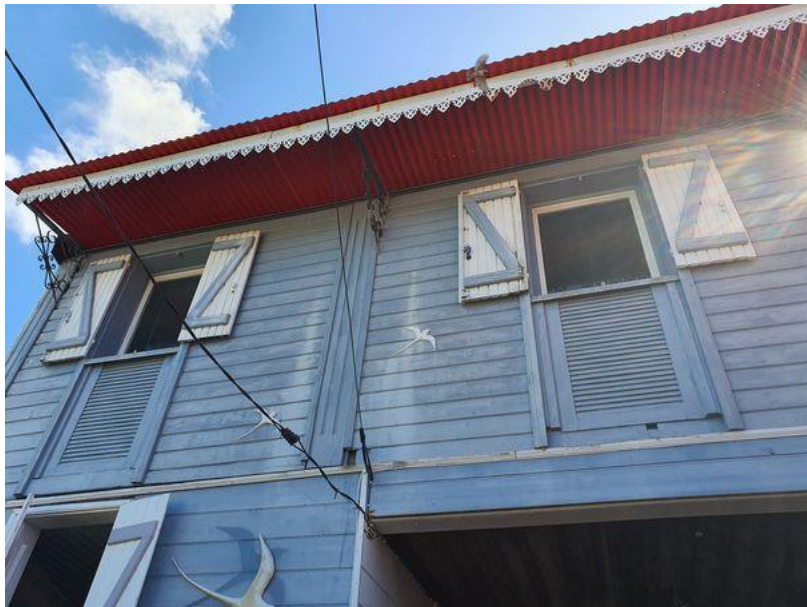
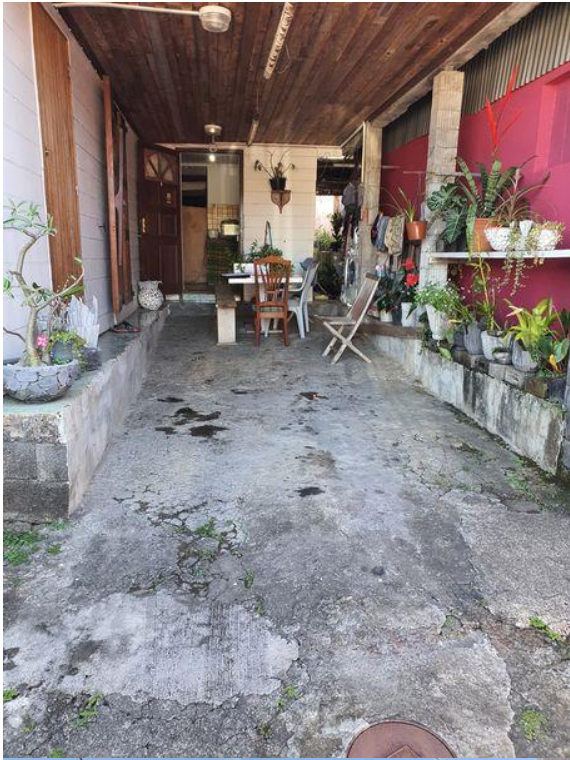
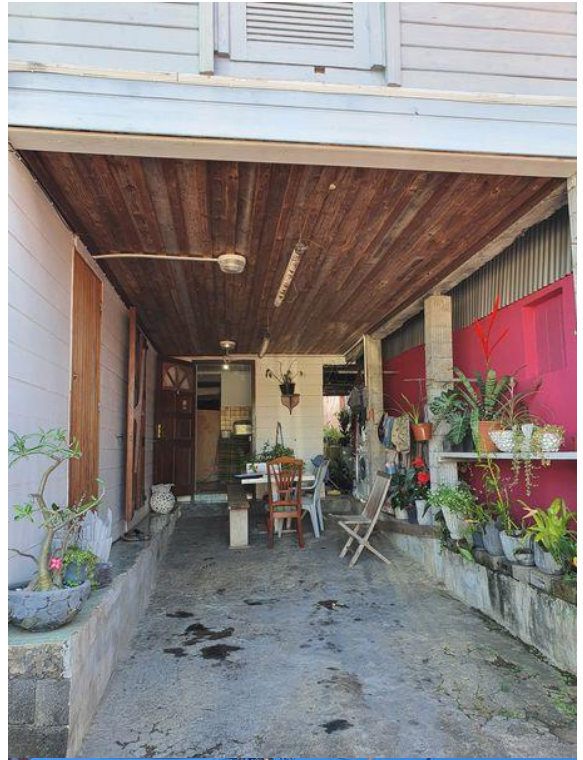
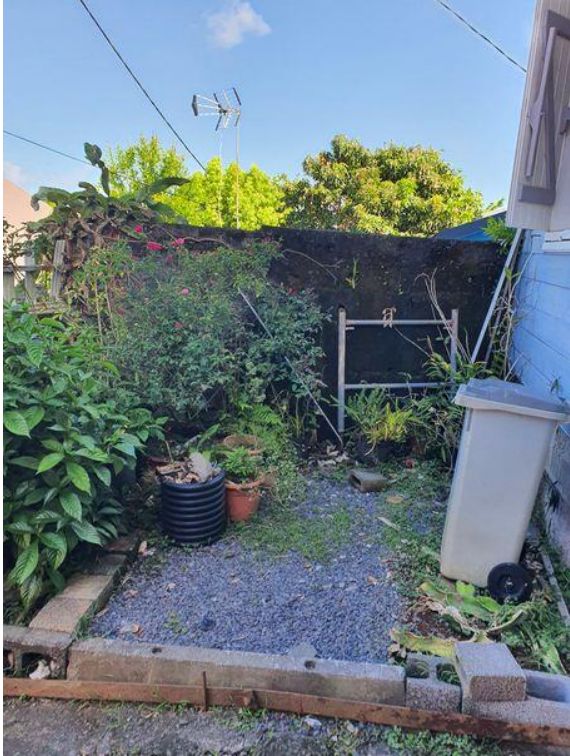
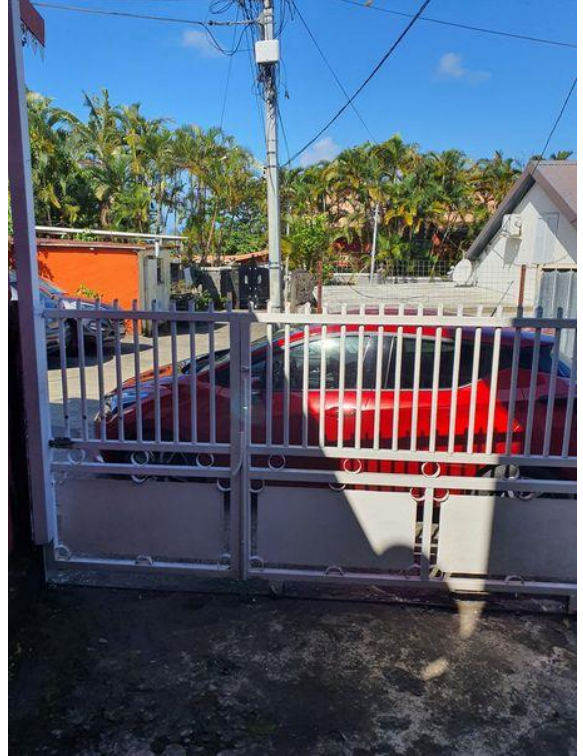
L'accès se fait par un portail en fer de couleur blanche qui ouvre sur une petite allée bétonnée menant à la porte d'entrée de la maison. Le béton est très abîmé : par endroits je constate que le fer est apparent. Je constate la présence d'un petit espace vert non entretenu à gauche de cette petite allée bétonnée. Les murs de clôture sont à l'état brut de béton. Aucune peinture n'a été initiée. Cette allée est en partie couverte. Le plafond consiste en des planches en bois, abîmé par endroits. Eclairage : présence de deux points lumineux et de deux néons.

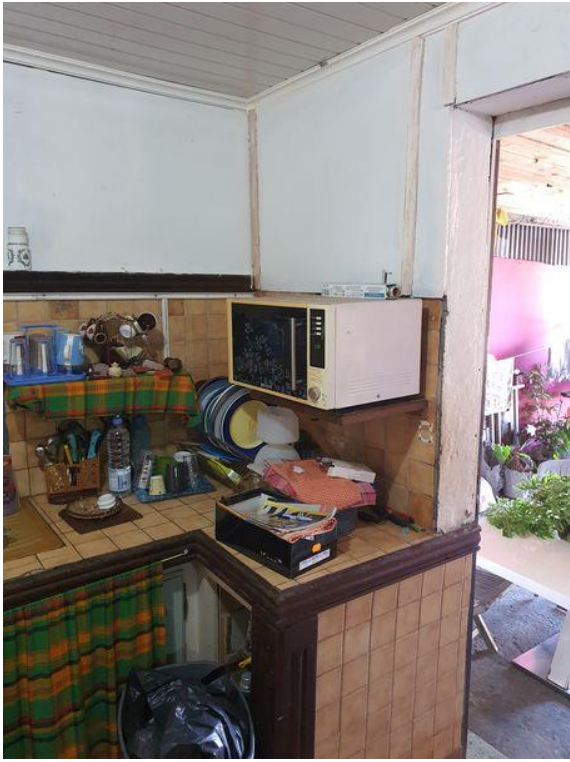
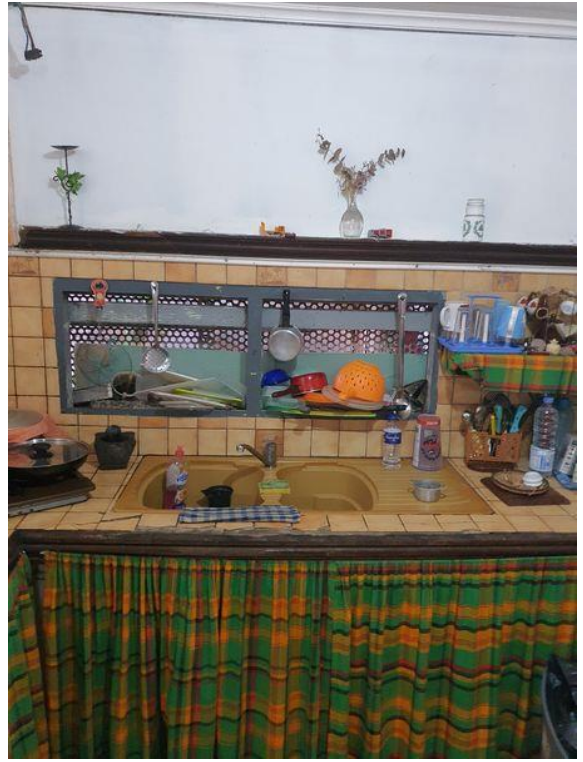
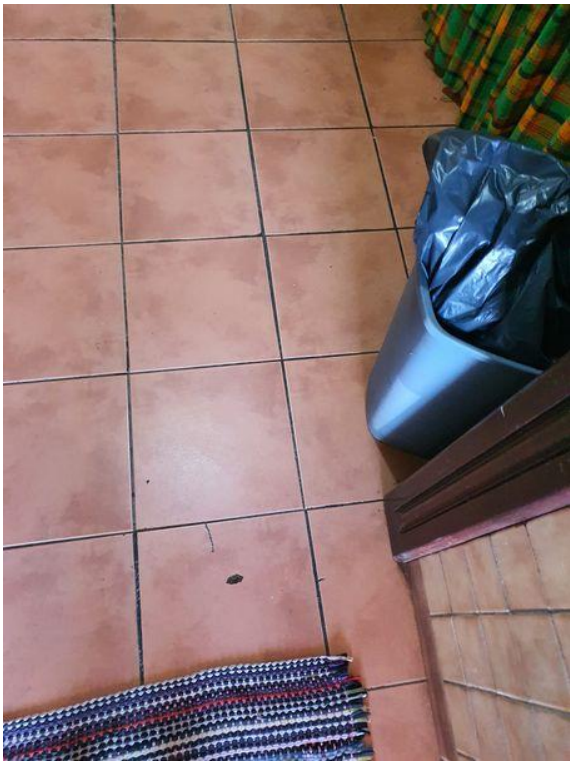
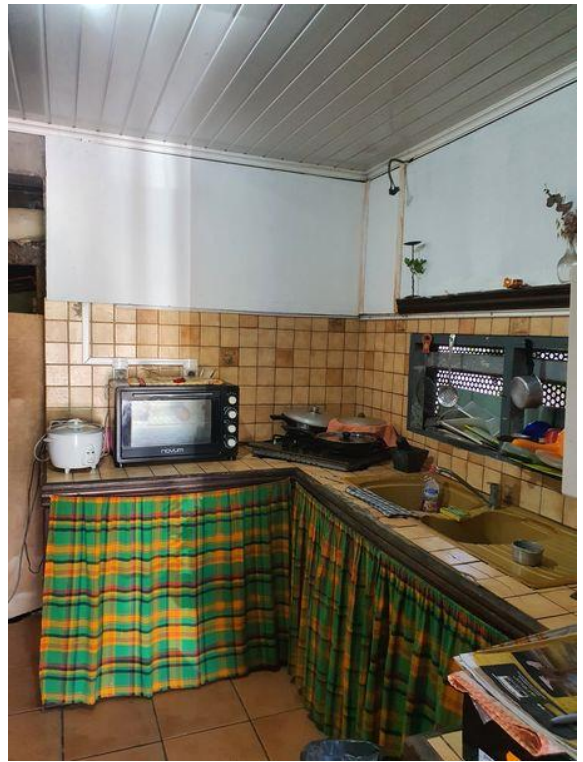
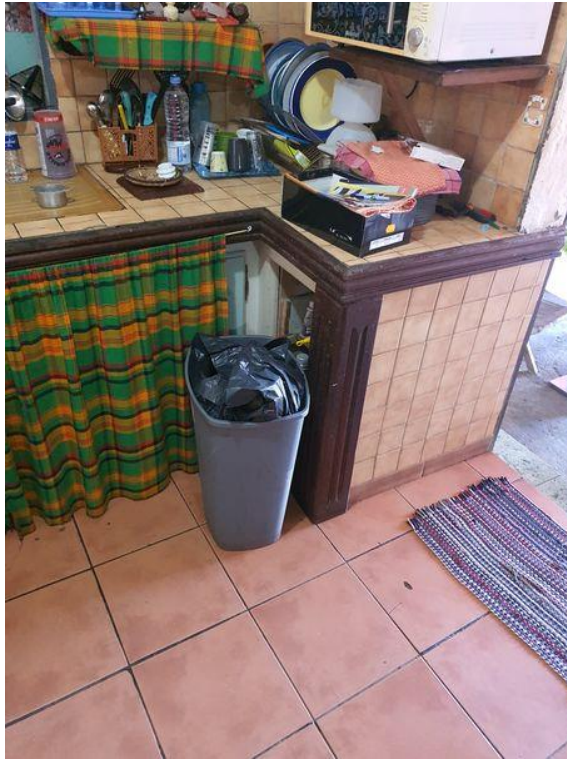
CUISINE :

La porte d'entrée est en bois à l'état correct. Le sol est carrelé, d'aspect ancien. Je constate la présence d'un impact sur un carreau.

Equipements : présence d'un plan de travail recouvert de petits carreaux de faïence d'aspect ancien : de nombreux carreaux sont cassés, fêlés/fissurés, présence d'un évier double bac à l'état correct. Le joint est complètement noirci.

Ouverture : présence d'une ouverture au-dessus de l'évier fermée par un grillage en fer. Présence d'une ouverture donnant sur l'ancienne construction en bois et en tôle.

Les murs sont peints de couleur blanche : des traces de rouleau sont visibles.

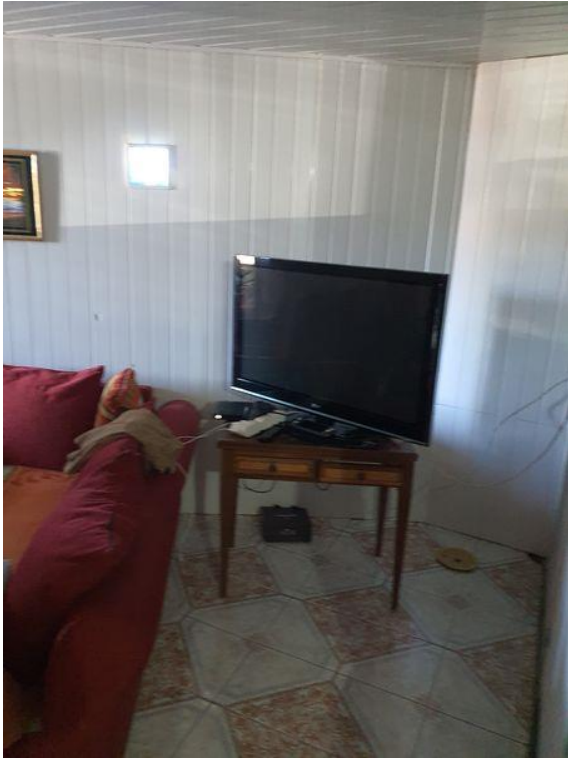
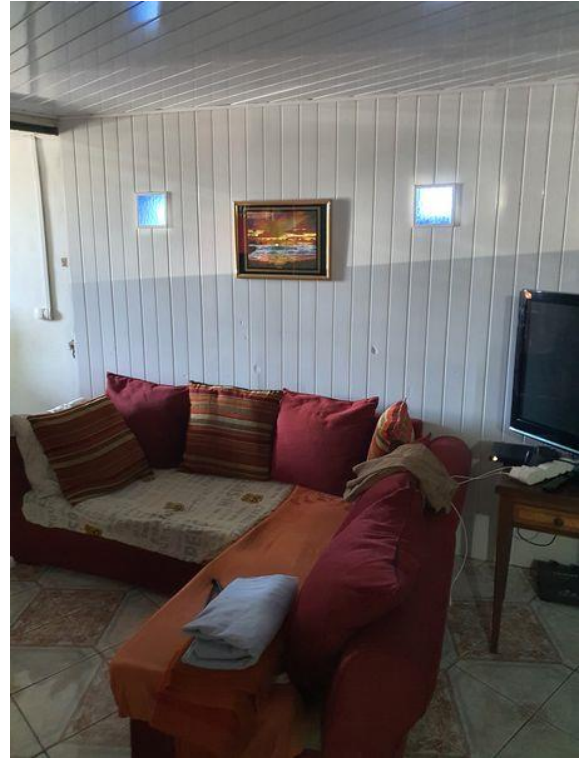
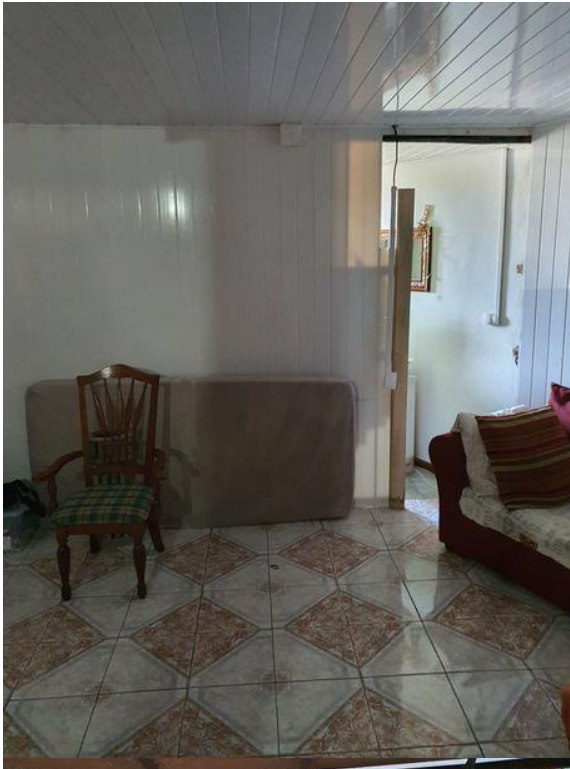
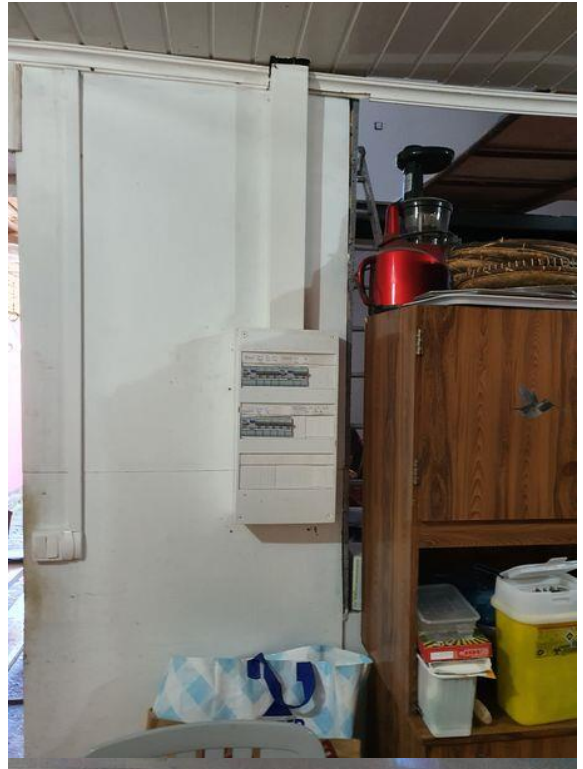
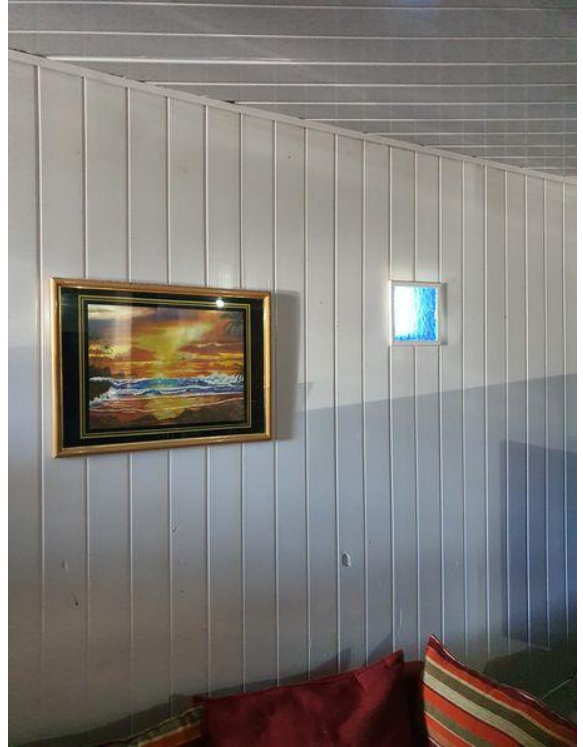
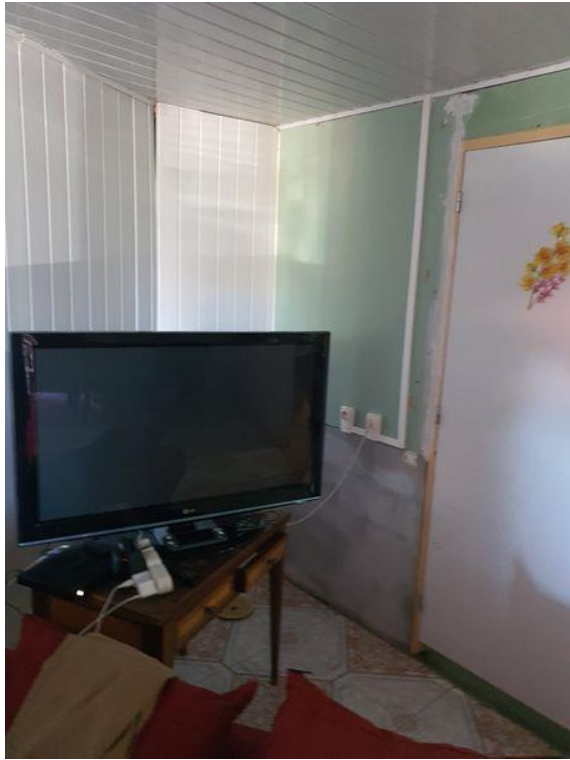
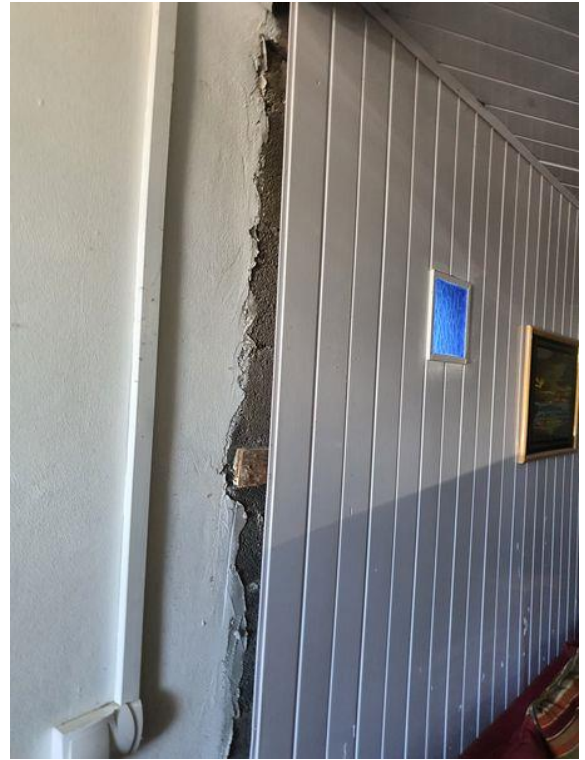
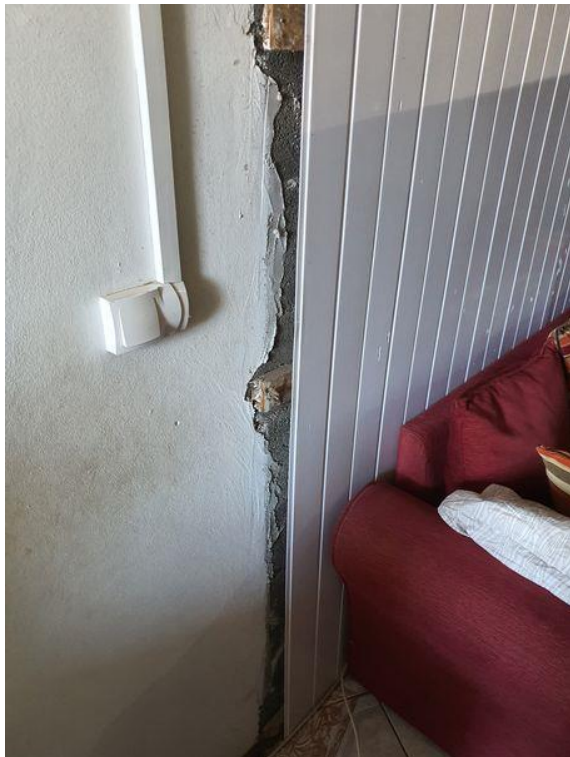
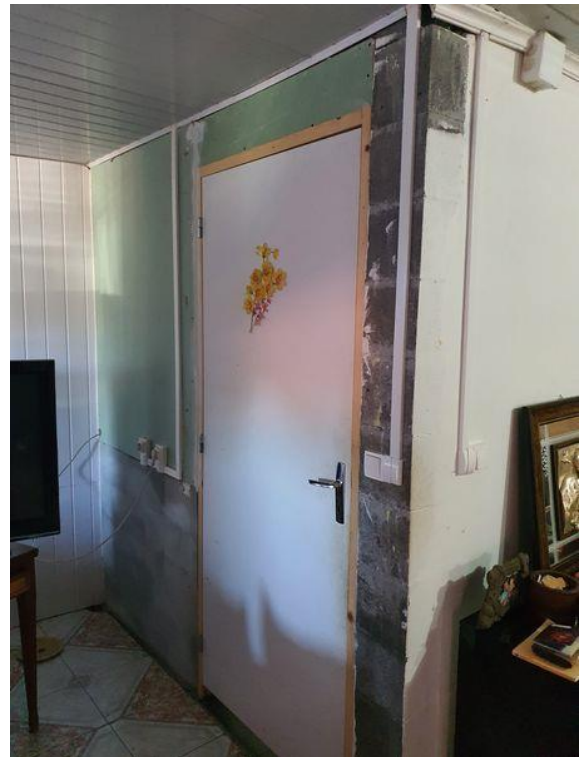
SEJOUR :

Le sol est carrelé. Le carrelage d'aspect ancien est intègre. Quelques impacts sont cependant visibles par endroits. J'observe que le carrelage est différent sur une partie du séjour.

Les murs sont recouverts pour partie par des planches en PVC de couleur blanche à l'état correct avec quelques trous visibles. Pour le reste ils sont peints de couleur blanche avec des salissures et des traces d'humidité visibles sur le mur attenant à l'ancienne construction (la peinture se décolle en de nombreux endroits). Sur ce même mur j'observe qu'une plaque en bois à l'état brut a été posé.

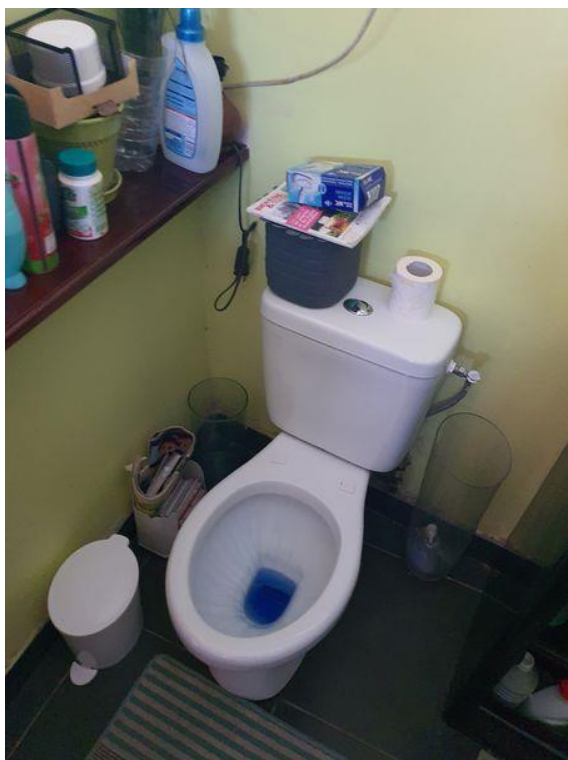
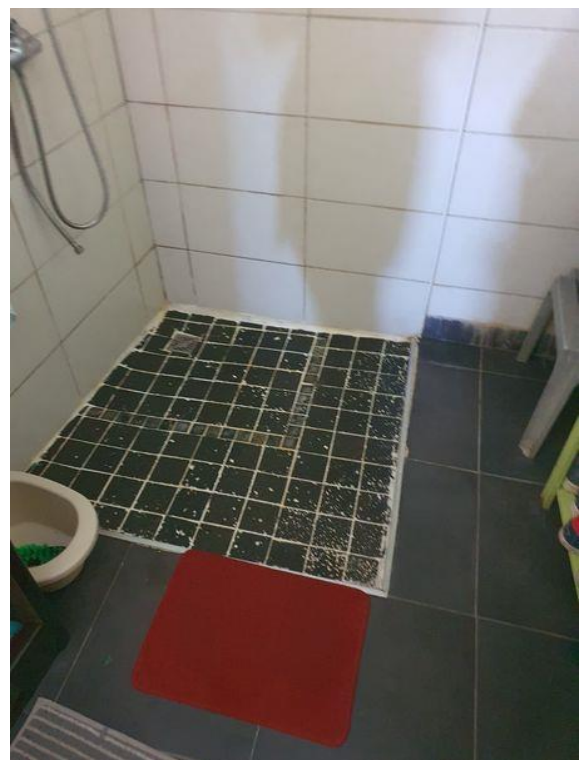
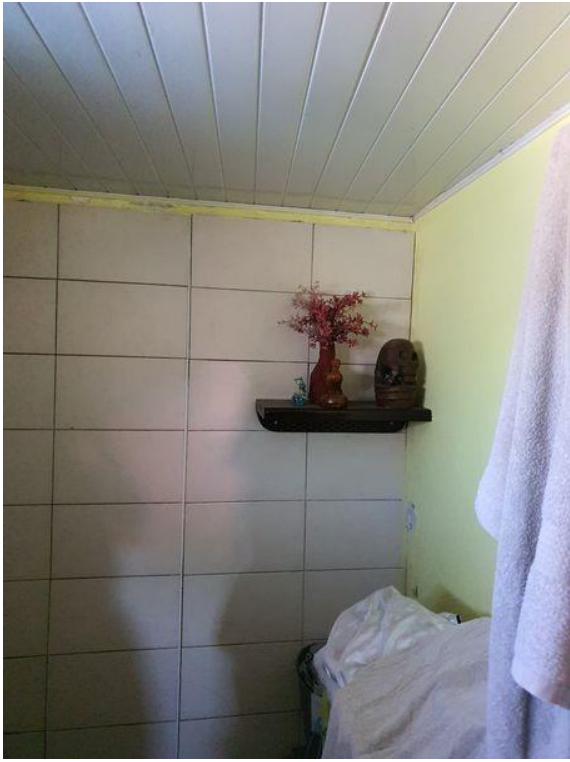
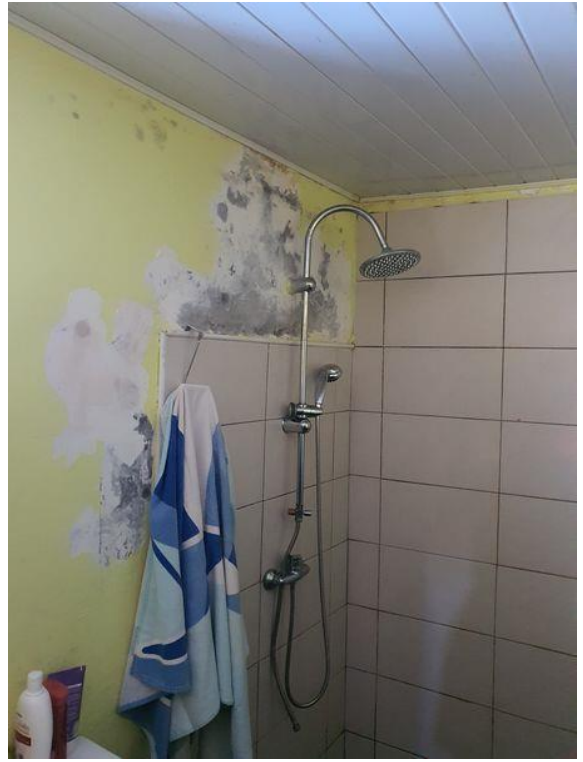
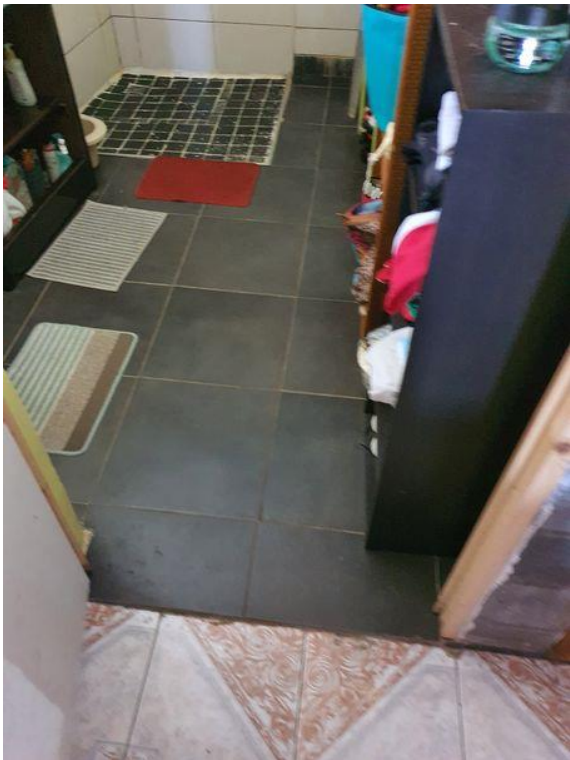
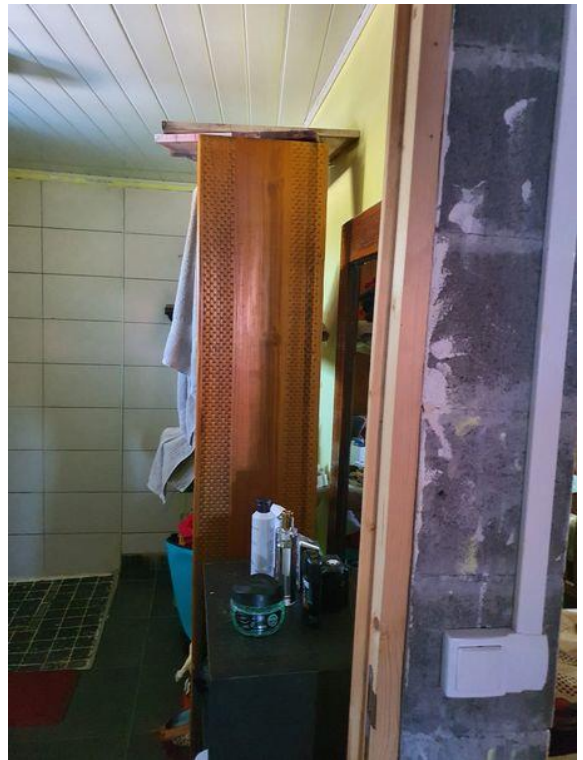
SALLE DE BAINS :

La porte est en bois, elle est peinte de couleur blanche mais présente des salissures. Je constate la présence d'un espace assez large entre le sol et le bas de porte.

Le sol est carrelé. Le carrelage est intègre à l'état correct. Les murs sont peints pour partie de couleur verte mais la peinture se décolle en de nombreux endroits notamment autour de la douche où des traces d'infiltration sont visibles.

Equipements : présence d'un lavabo dont le joint est inexistant, présence de WC sans abattant à l'état correct.

Je constate la présence de traces d'humidité au-dessus du robinet.

Ouverture : présence d'une ouverture uniquement protégée par un grillage d'appoint entre l'ouverture et l'extérieur.

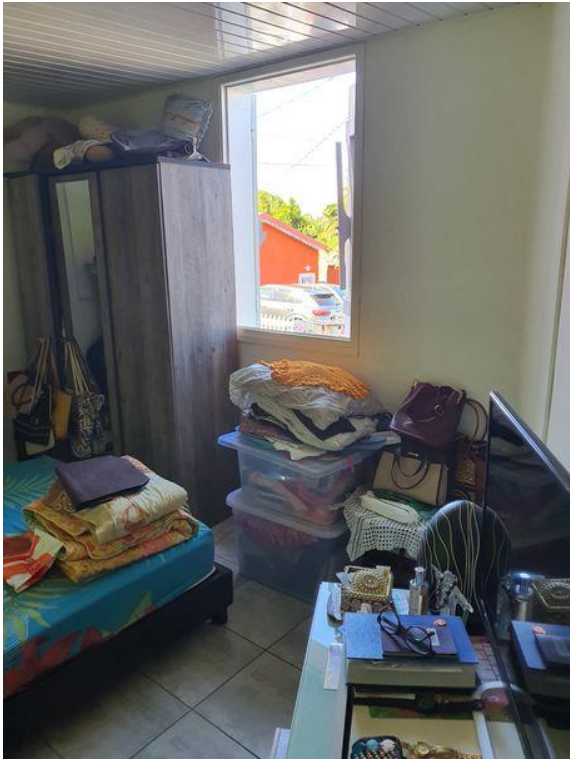
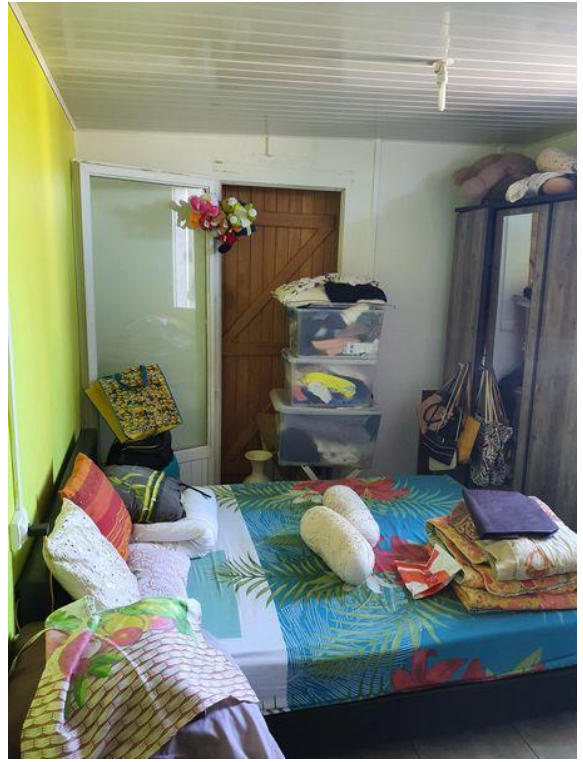
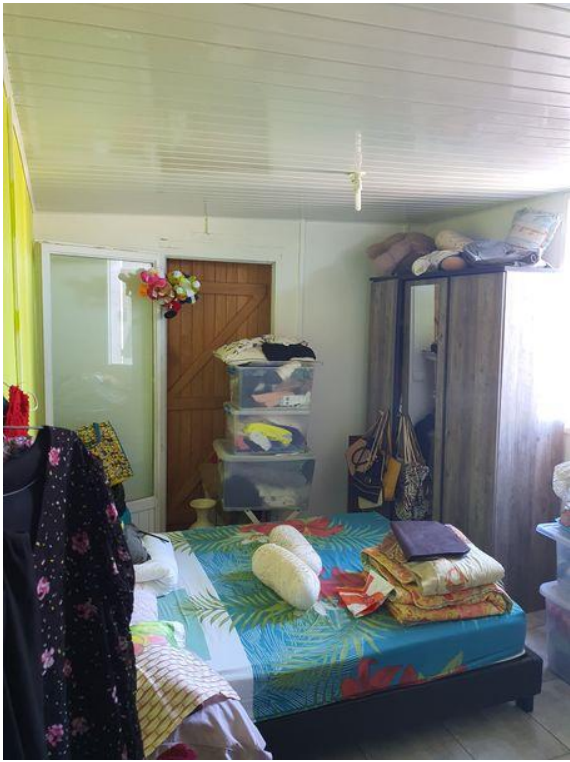
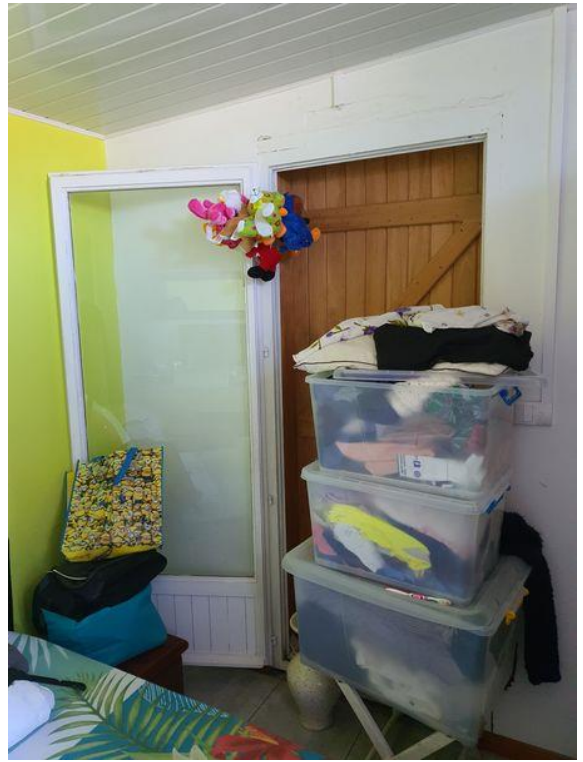
CHAMBRE :

La porte est en bois, elle est peinte de couleur blanche à l'état correct. Des impacts sont visibles.

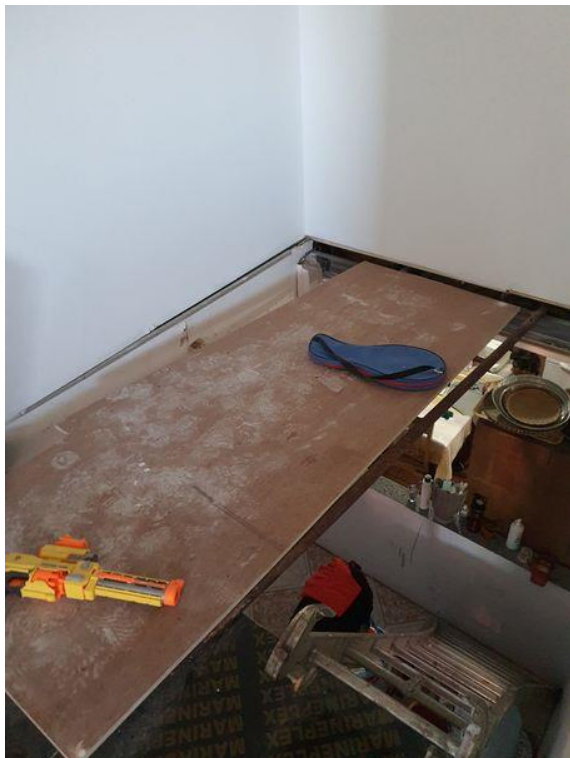
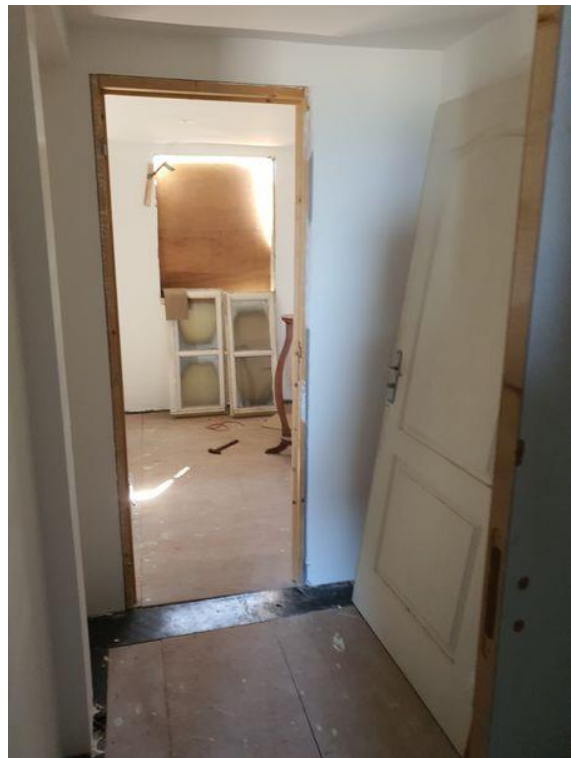
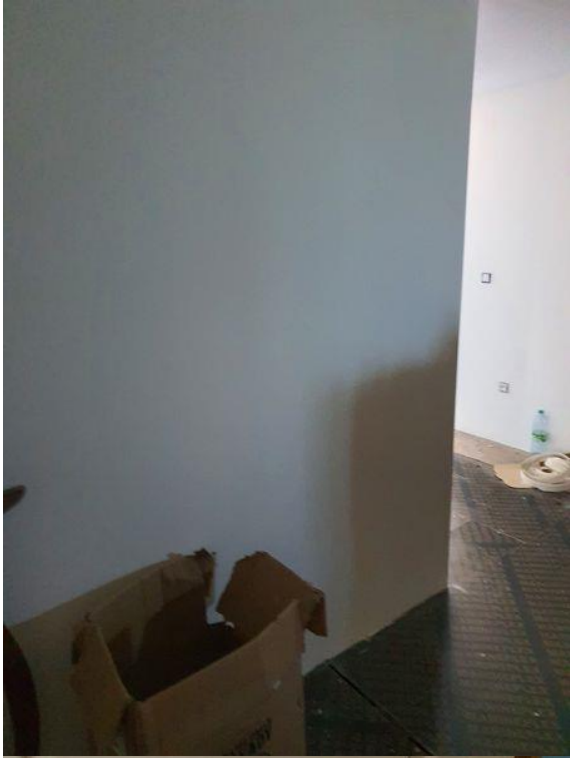
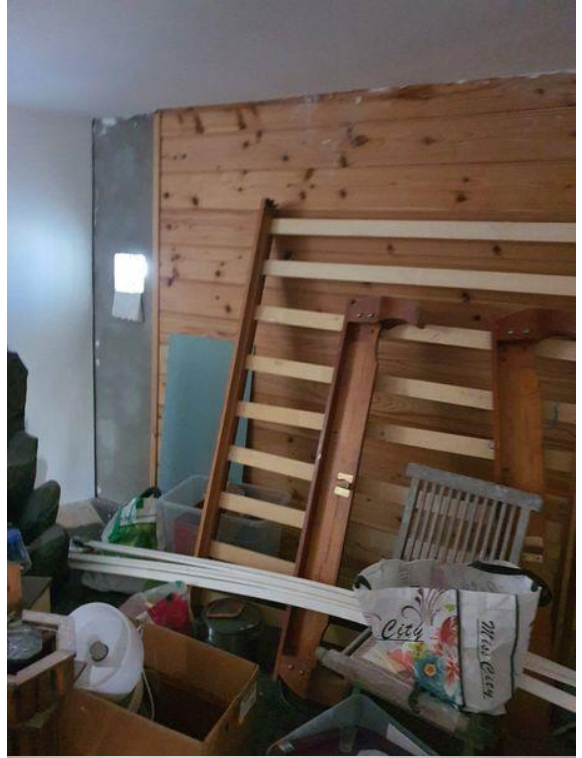
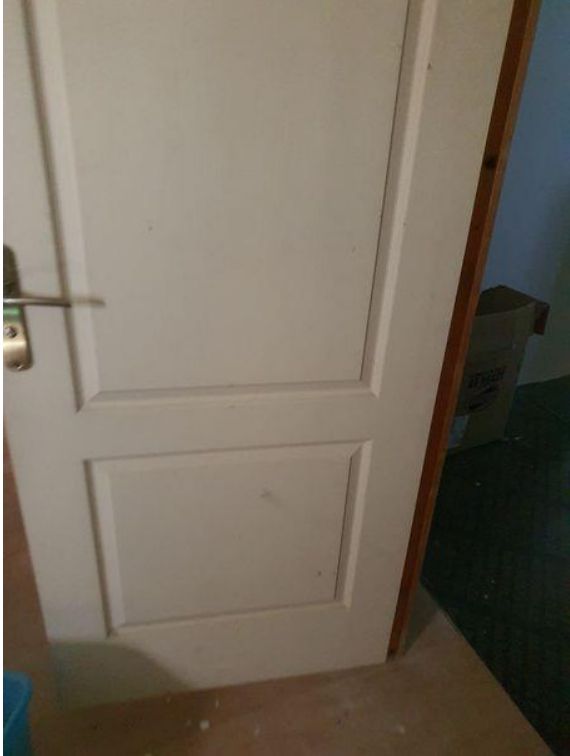
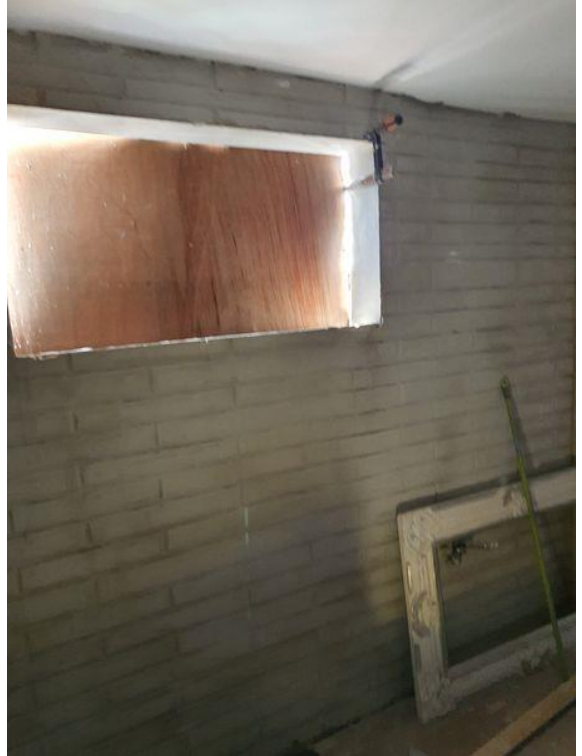
Je constate que l'étage de la maison est accessible uniquement par une échelle. Aucun escalier n'a été installé.

L'étage est actuellement en chantier, des travaux ayant été entrepris par le fils de l'occupante des lieux. L'étage comprend les pièces suivantes : une salle de bains, un espace dressing, une chambre côté montagne et une chambre donnant sur le côté rue.

Dans toutes les pièces, le sol consiste en des plaques en bois à l'état brut. La peinture a été initiée sur tous les murs mais non achevée. J'observe une absence de plinthes.

Au niveau de la chambre côté montagne, je constate la présence d'une ouverture mais aucune fenêtre n'a été installée, une plaque en bois ayant été simplement posée afin de fermer l'ouverture.

Dans la salle de bains, hormis les WC aucun équipement n'a été installé.

Je constate encore que du matériel de chantier a été entreposé dans toutes les pièces de l'étage. J'ai alors pris les clichés photographiques suivants :

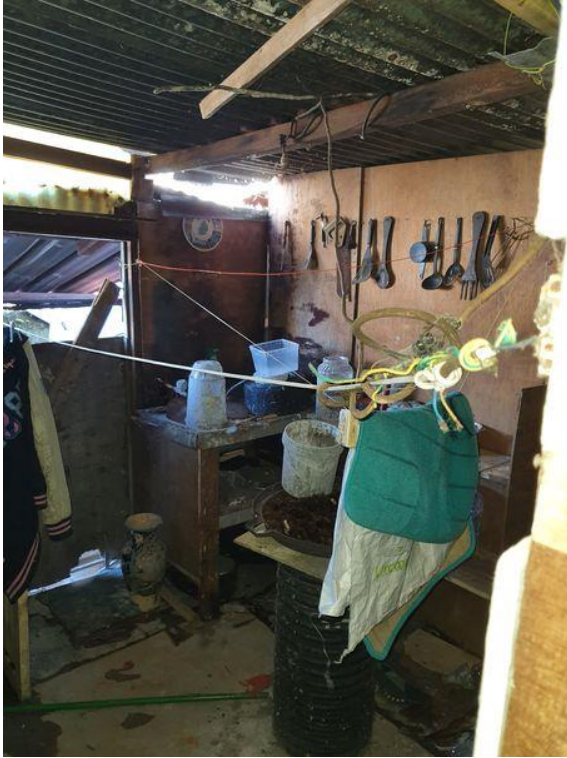
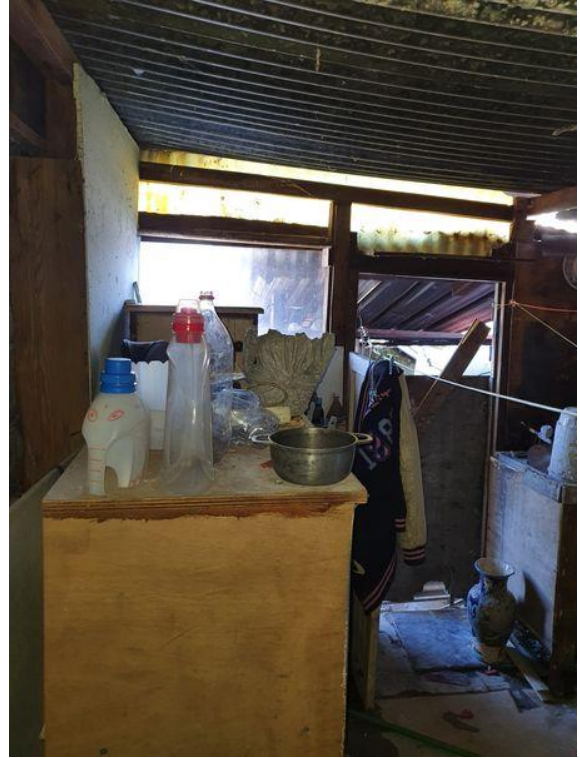
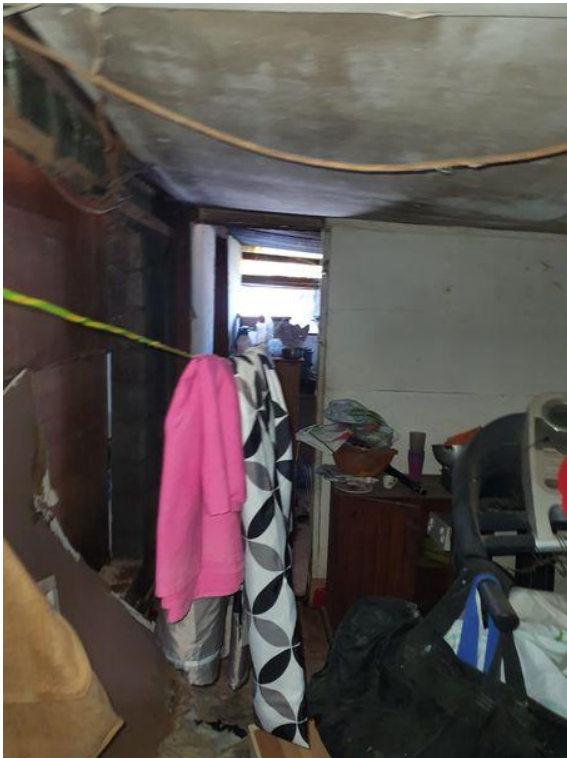
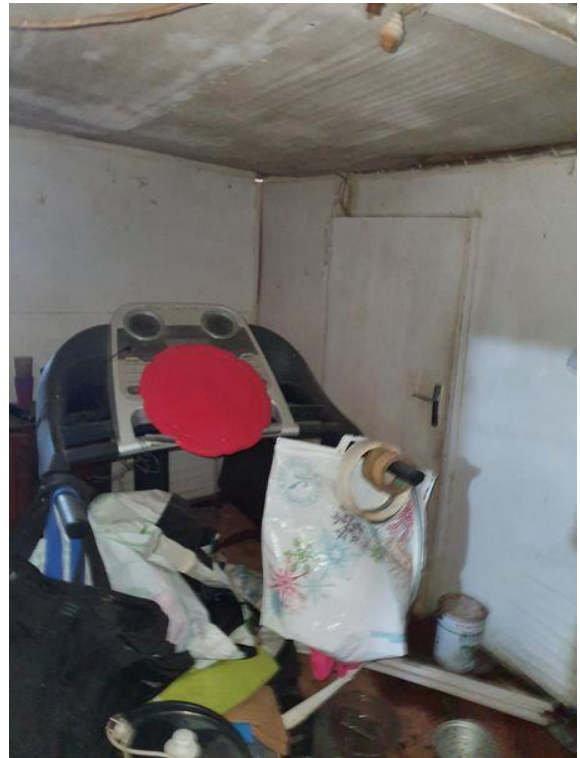
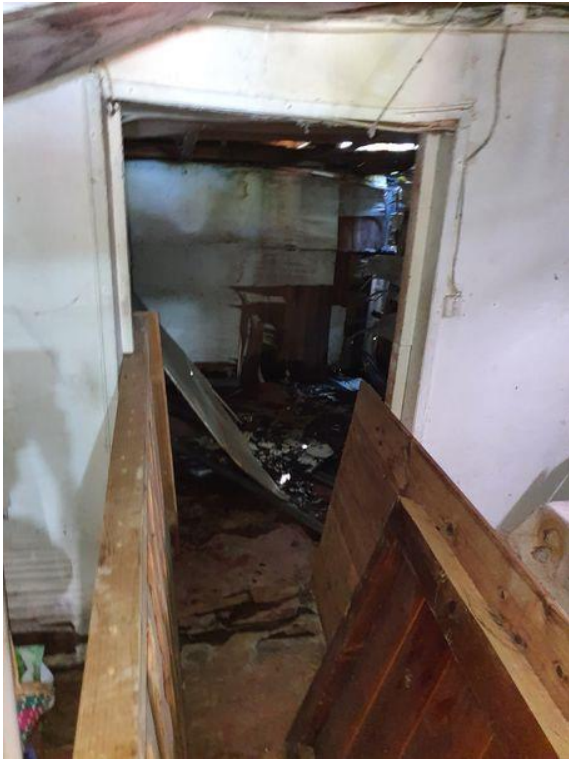
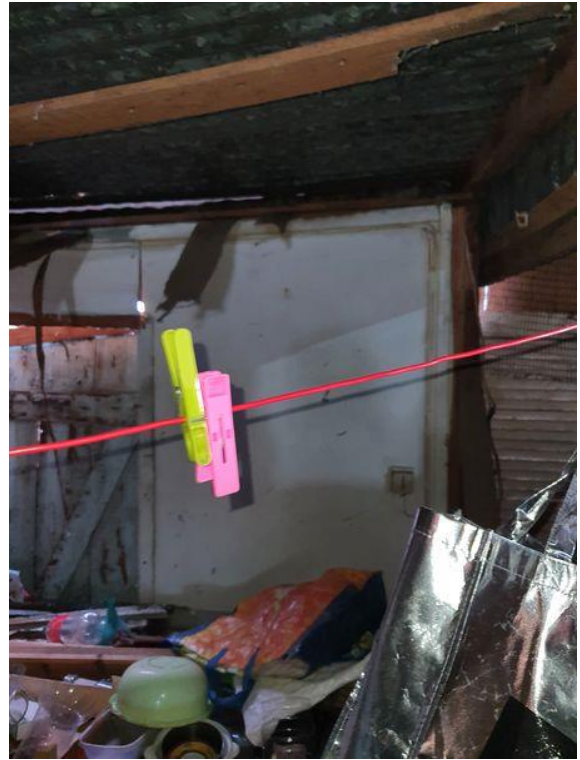
Ancienne construction existante :

Il s'agit d'une ancienne petite construction en bois et en tôle très dégradée. Le bois est très abîmé par l'humidité et la tôle s'affaisse en de nombreux endroits. Les murs sont fragiles. Le sol est à l'état brut. De nombreuses traces de rouille sont visibles sur la tôle. En l'état les lieux sont inhabitables.

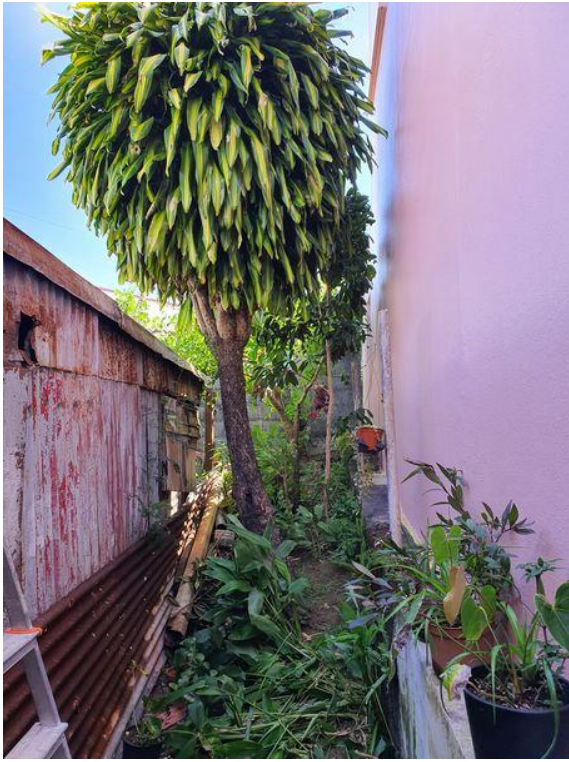
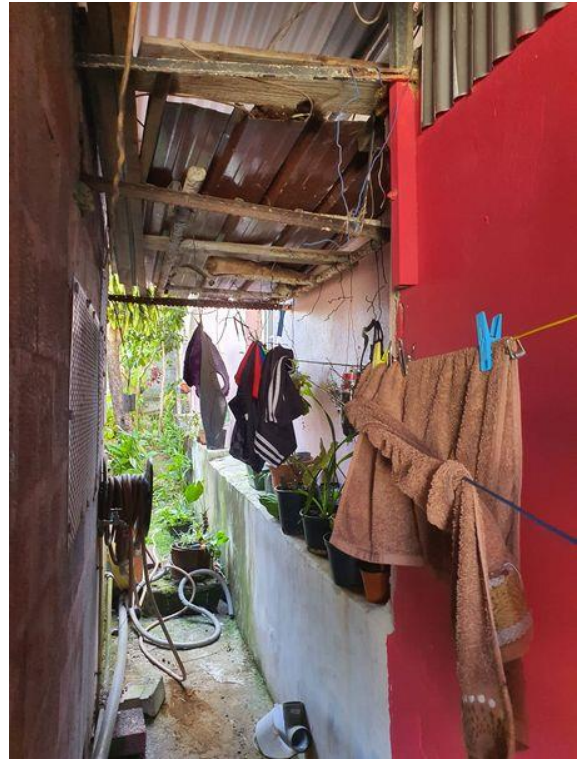
Petite cour extérieure (petite allée verticale attenante à la cuisine) :

La cour consiste en une petite bande verticale longeant la cuisine et l'ancienne construction. Une partie est bétonnée et l'autre à l'état de terre recouvert par la végétation.
