PROCÈS-VERBAL DE DESCRIPTION

DOSSIER N° 2104341

COMMUNE DANS LAQUELLE EST SITUE LE BIEN :
SAINT PIERRE

TYPE DE LOGEMENT : maison individuelle à usage
d'habitation

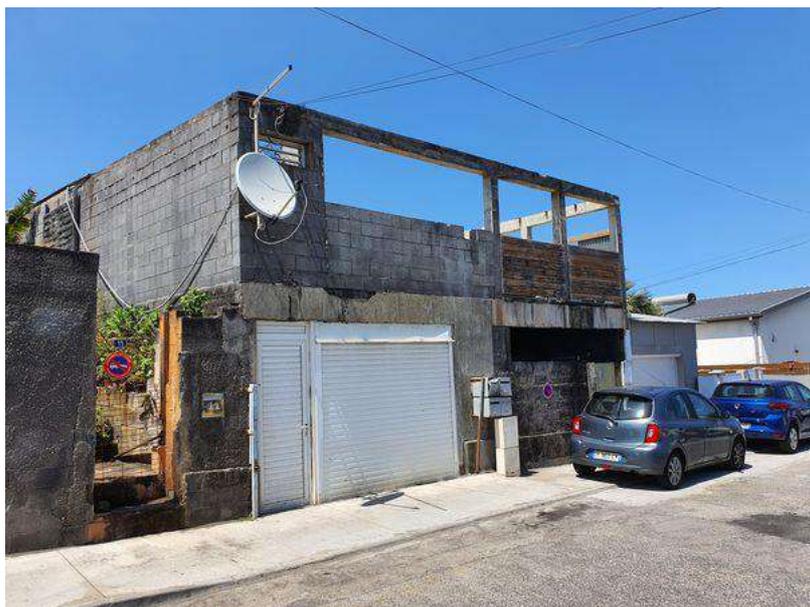
J'accède à la propriété depuis la rue du Cardinal. Je constate que le bien se situe en bordure de route. Les façades extérieures sont à l'état brut de béton. L'accès se fait par une porte en aluminium blanc attenante à un garage fermé par un volet roulant en aluminium blanc. Je constate que la maison n'est pas achevée.

Je constate de manière générale que tout le rez-de chaussée est très dégradé : les lieux sont sales, encombrés par des meubles cassés/détériorés. Les murs sont abîmés par l'humidité et présentent de nombreuses traces d'infiltration. Les lieux étant encombrés, les pièces sont difficilement accessibles et l'air y est difficilement respirable car très humide.

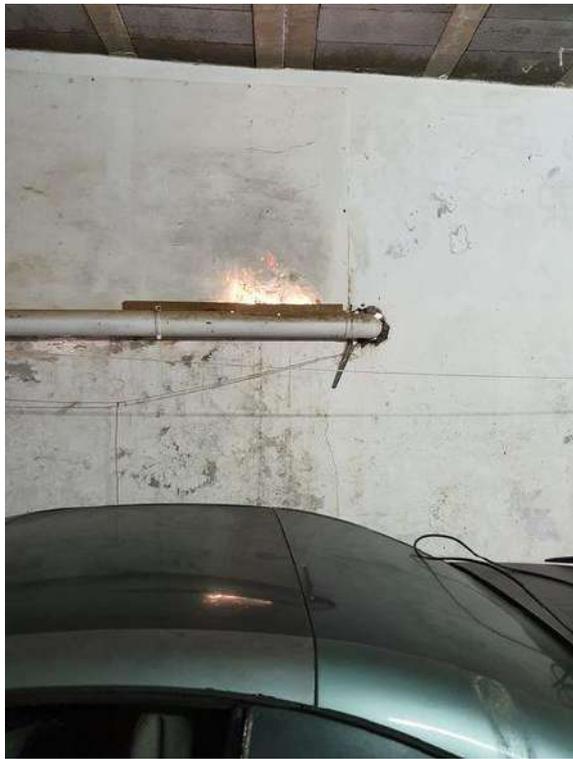
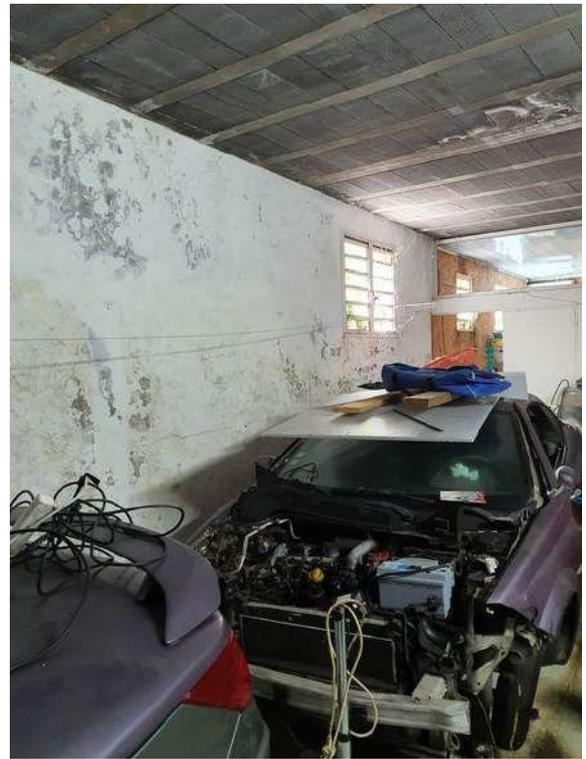
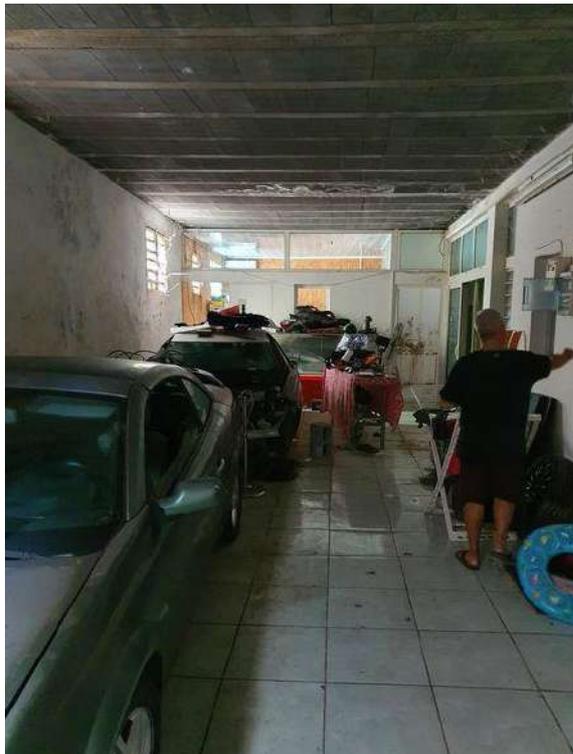
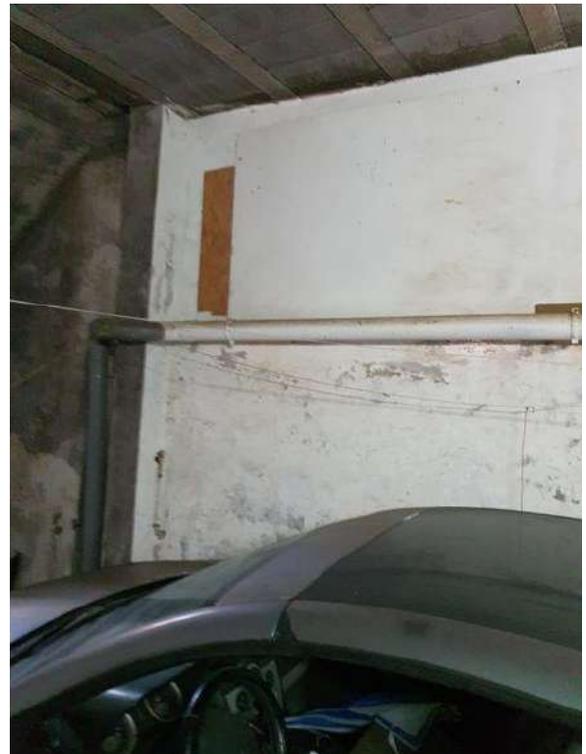
Je constate que le garage est encombré. Le sol qui est carrelé est très sale. Les murs sont très abîmés par les traces d'infiltration. L'air y est très humide. Deux épaves de voiture y sont entreposées.

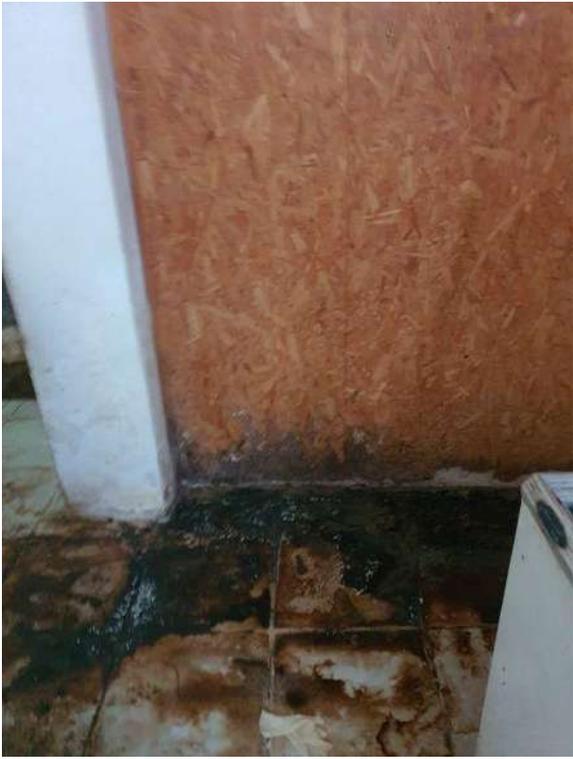
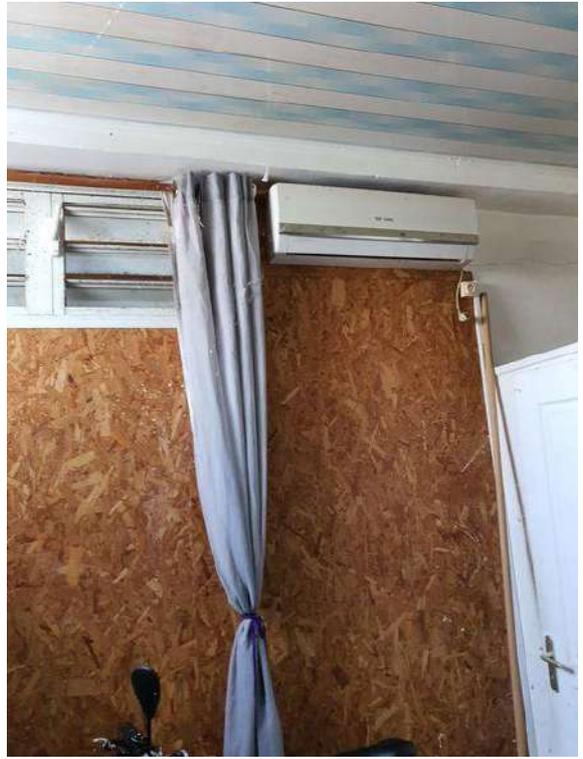
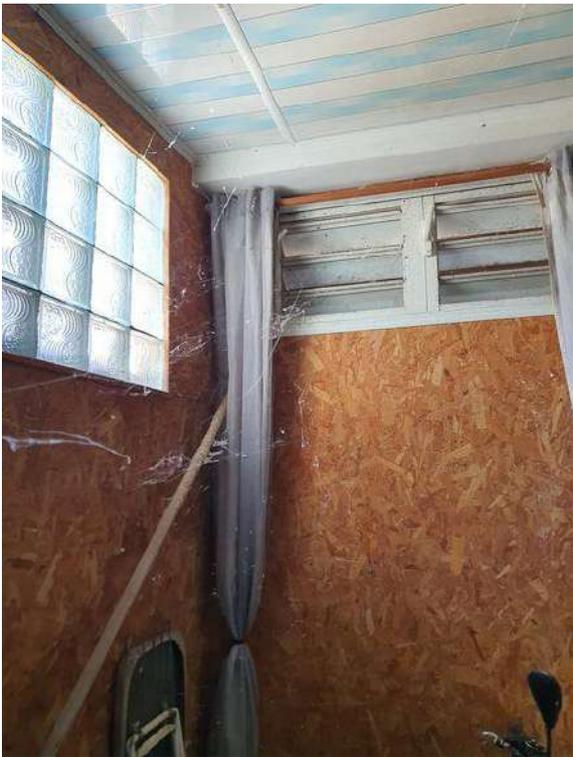
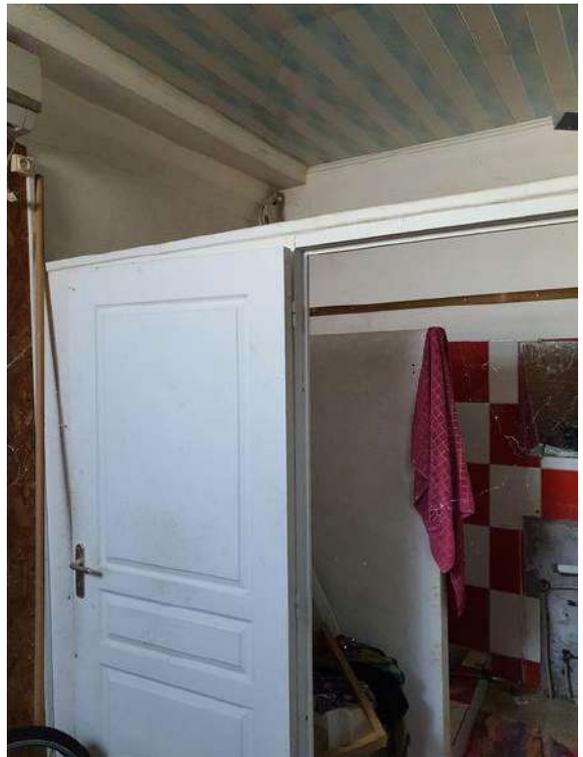
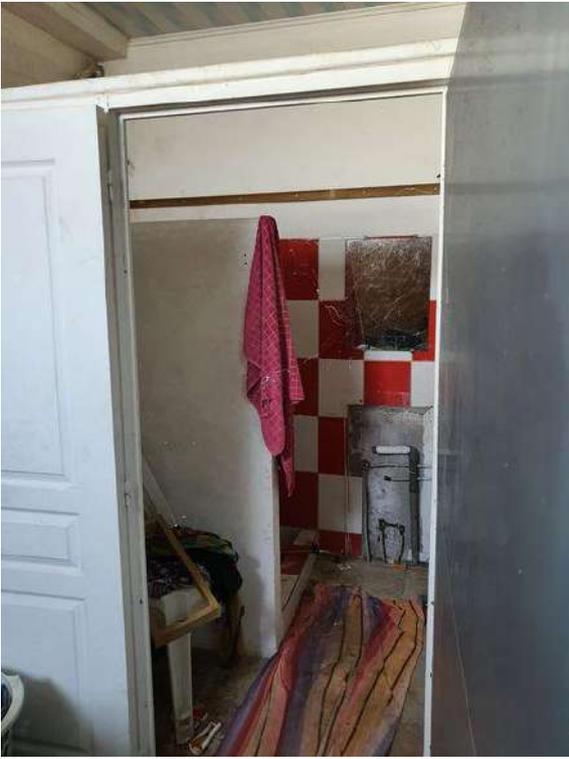
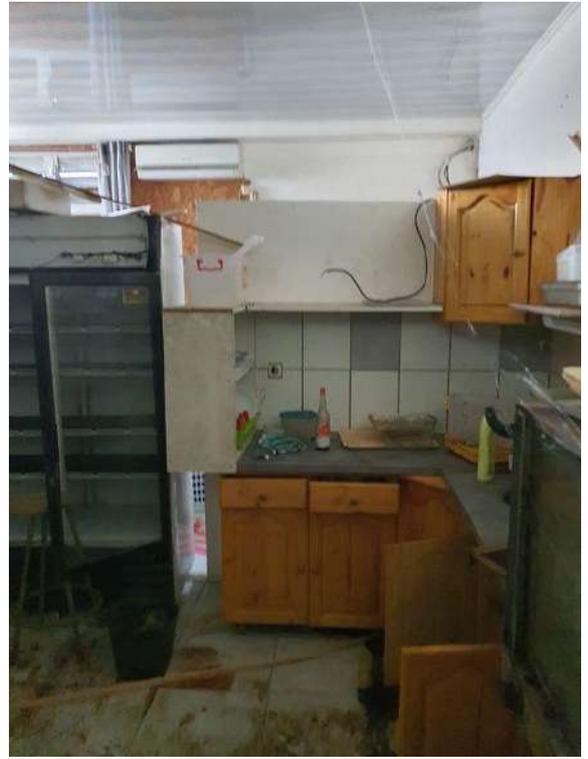
Espace cuisine / salle de bains :

Les lieux sont très dégradés. Le sol est carrelé mais le carrelage est complètement noirci par endroits. Je constate que le sol est très sale, de même que les murs. Les lieux sont encombrés par des meubles cassés, et divers déchets :

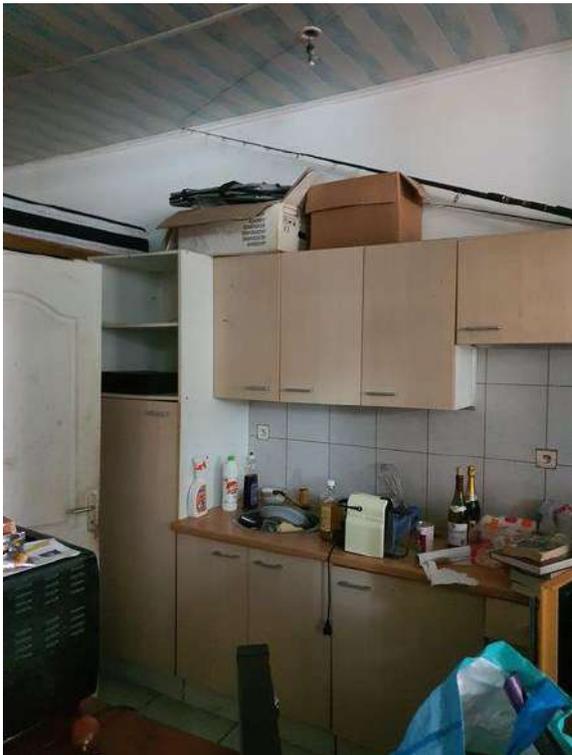
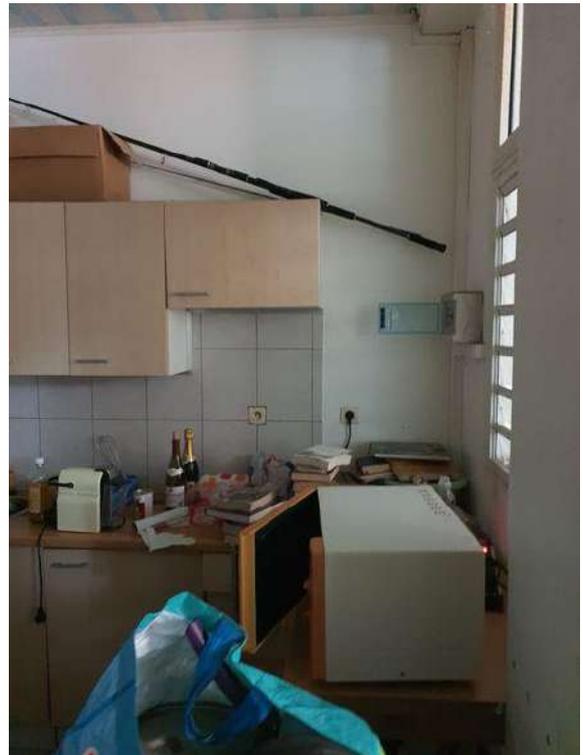
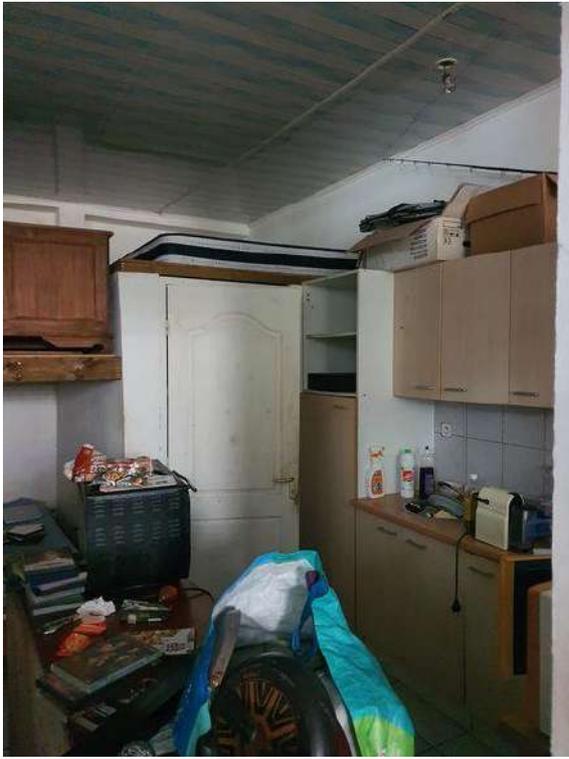
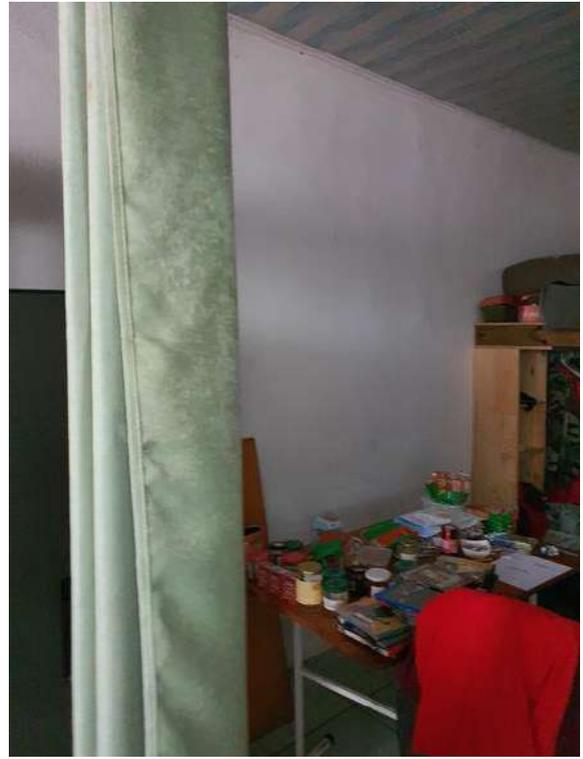
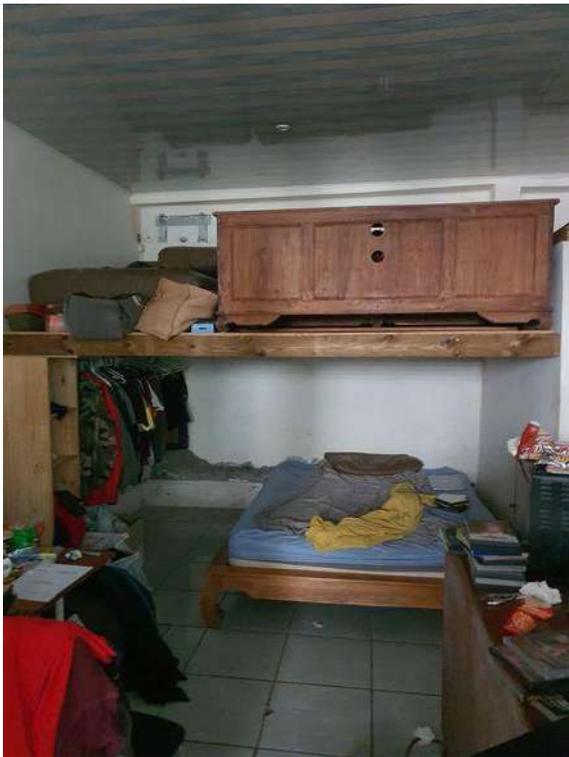
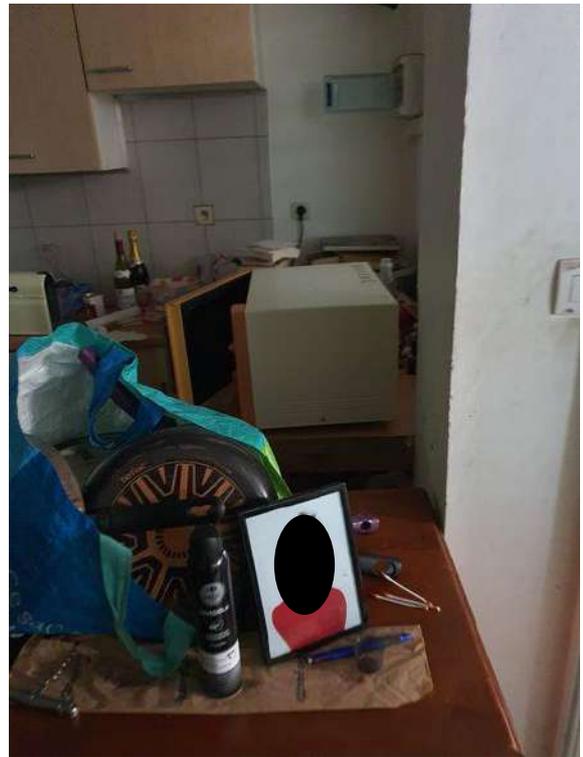
Je constate la présence d'une chambre comprenant une petite cuisine : là encore les lieux sont encombrés et très dégradés :

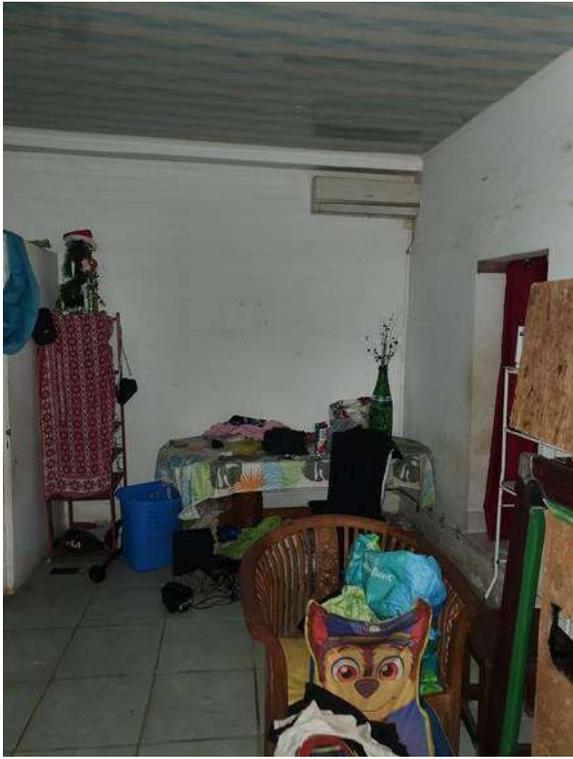
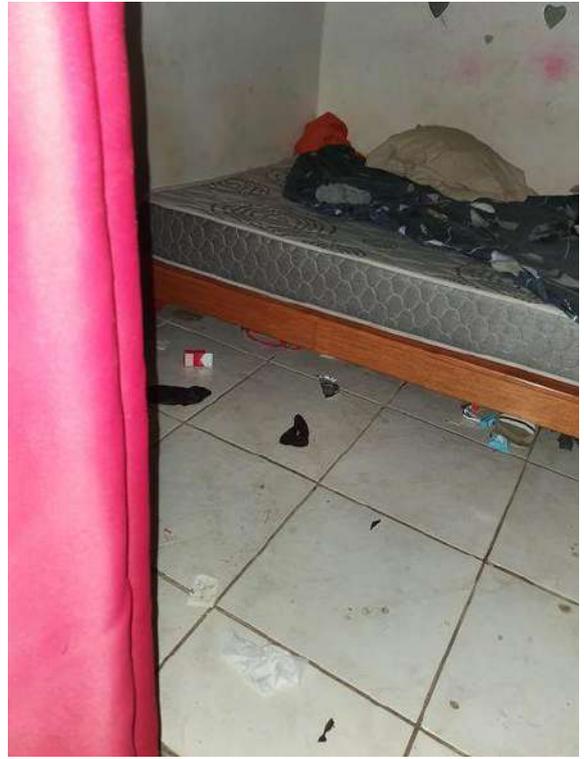
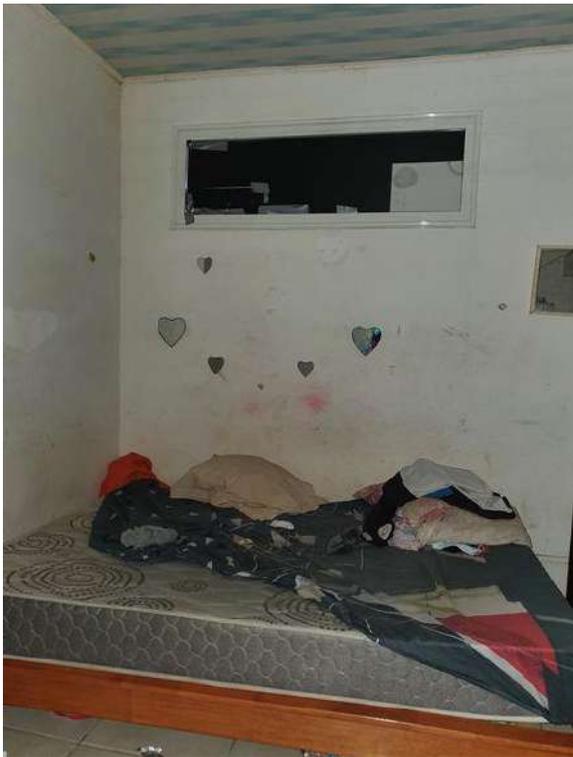
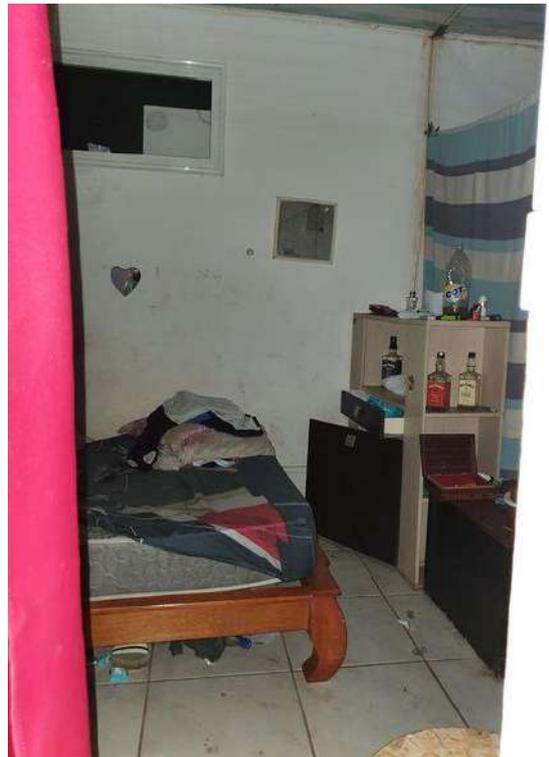
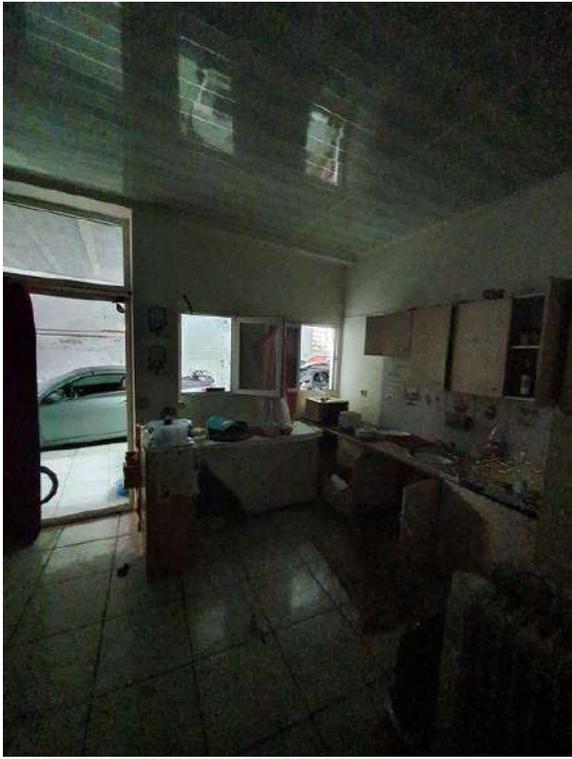
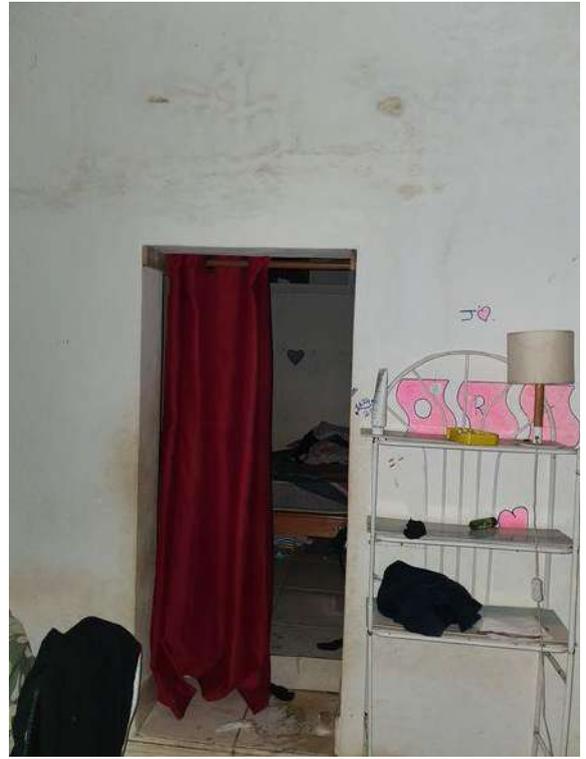
Je constate la présence d'un espace comprenant un petit séjour, une chambre, un espace douche / WC ainsi qu'un petit espace cuisine : là encore les lieux sont très sales et dégradés :

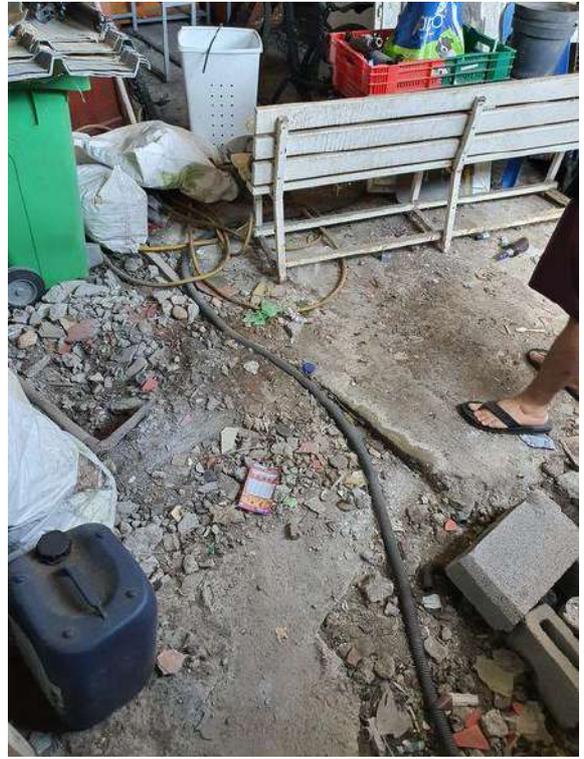
Espace non achevé à l'état brut de béton attendant au garage : le sol et les murs sont à l'état brut de béton. Les lieux sont très poussiéreux et encombrés :

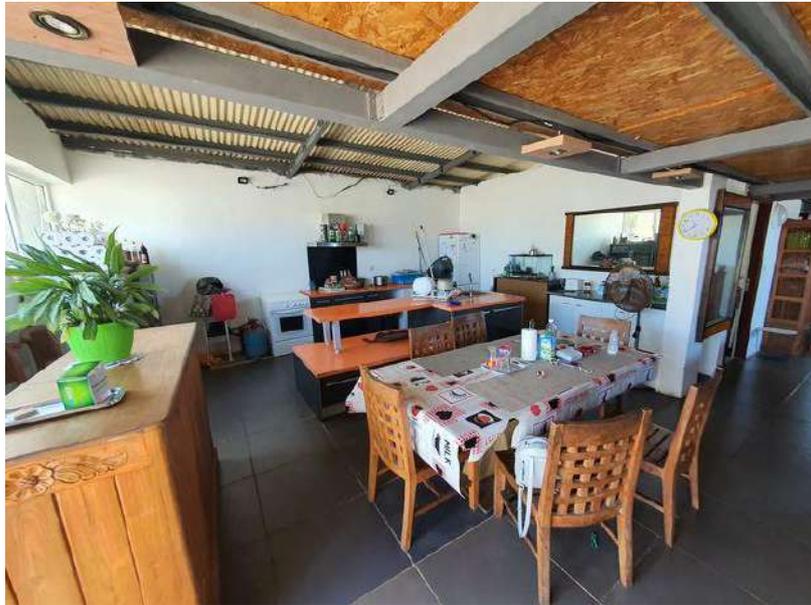
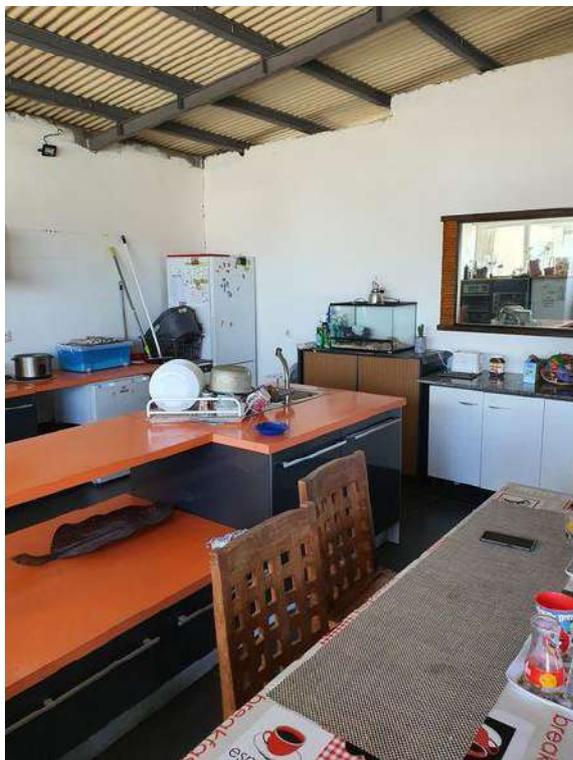
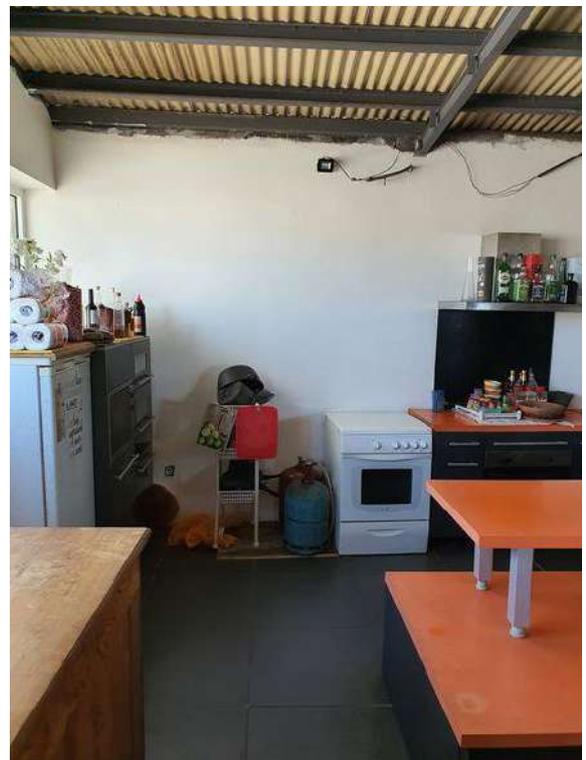
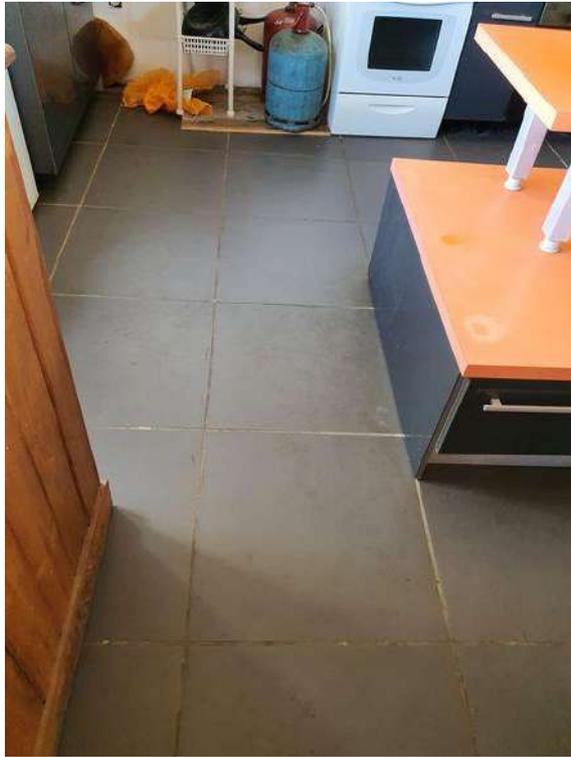
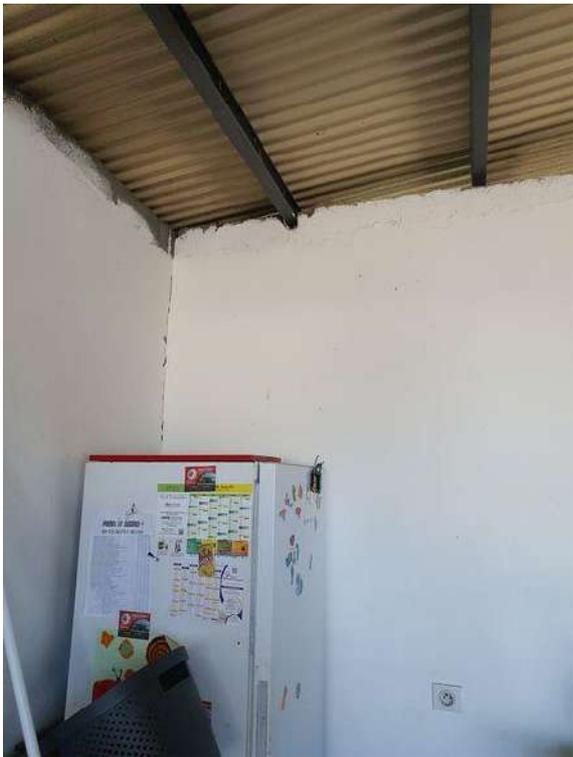
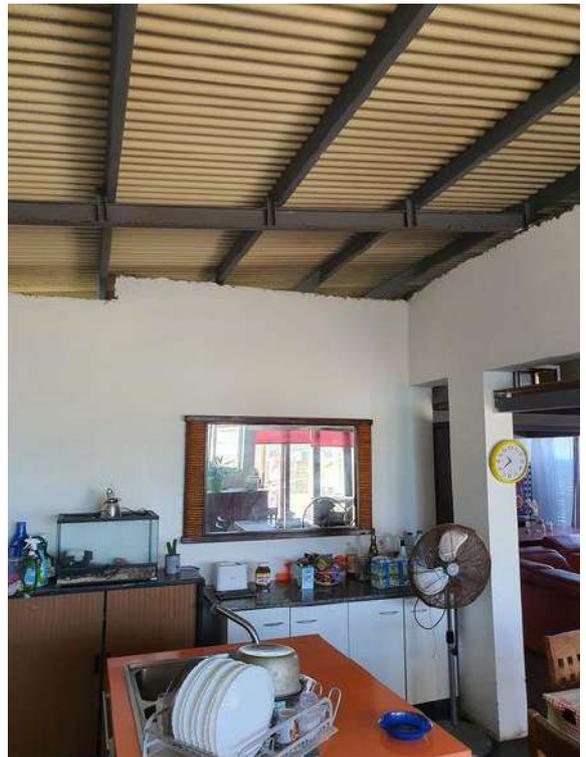
CUISINE :

Le sol est carrelé. Le carrelage est intègre et en bon état. J'observe que le joint est cependant abîmé par endroits.

Les murs sont peints de couleur blanche mais la peinture n'est pas finalisée : des briques en parpaing à l'état brut étant visibles sur les extrémités des murs.

Au niveau du plafond : la tôle à l'état brut repose sur une structure métallique. Je note une absence de sous-face de plafond et d'isolation.

Je constate la présence de fissures sur les arêtes des murs au niveau des extrémités. Des salissures sont également visibles.

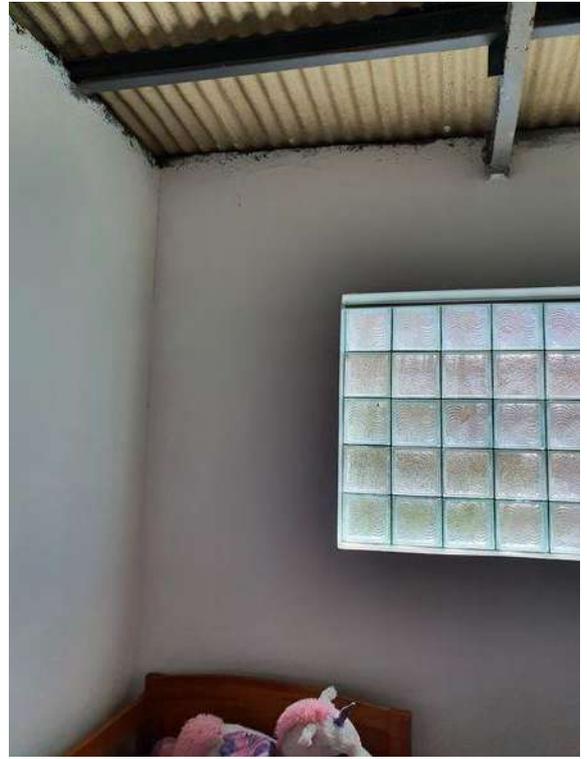
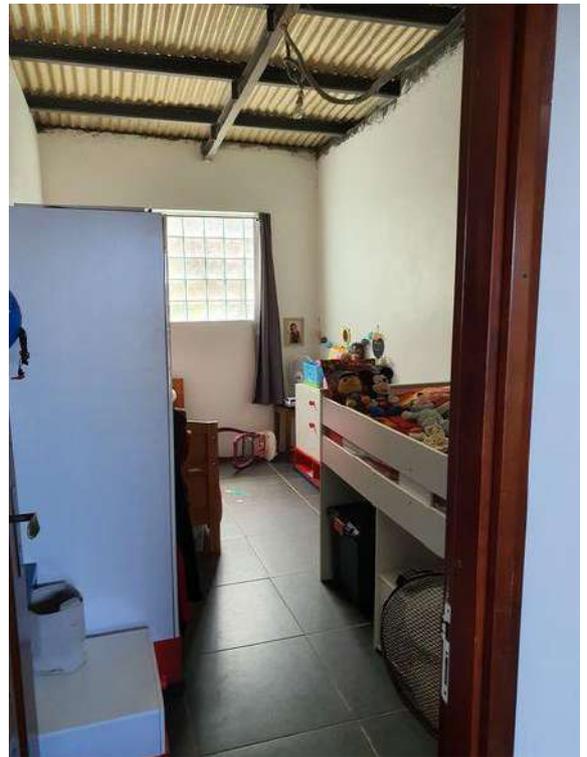
CHAMBRE 1 (attenant à la salle de bains) :

La porte est en bois massif. La poignée de porte est abîmée. Le sol est carrelé. Le carrelage est intègre. Les murs sont peints de couleur blanche : absence de peinture sur les extrémités du mur en direction du plafond où les briques en parpaing à l'état brut sont visibles.

Je note une absence de sous-face de plafond : la tôle à l'état brut est visible : elle est posée sur une structure métallique. Des traces de rouille sont visibles.

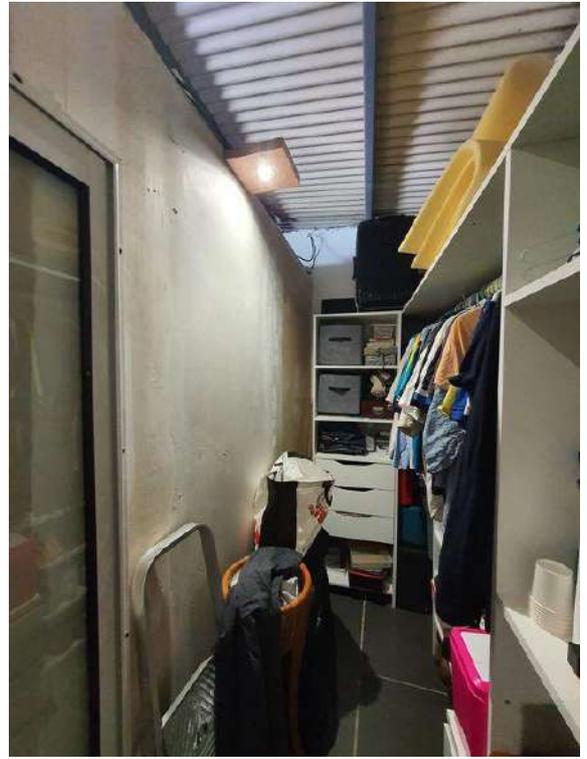
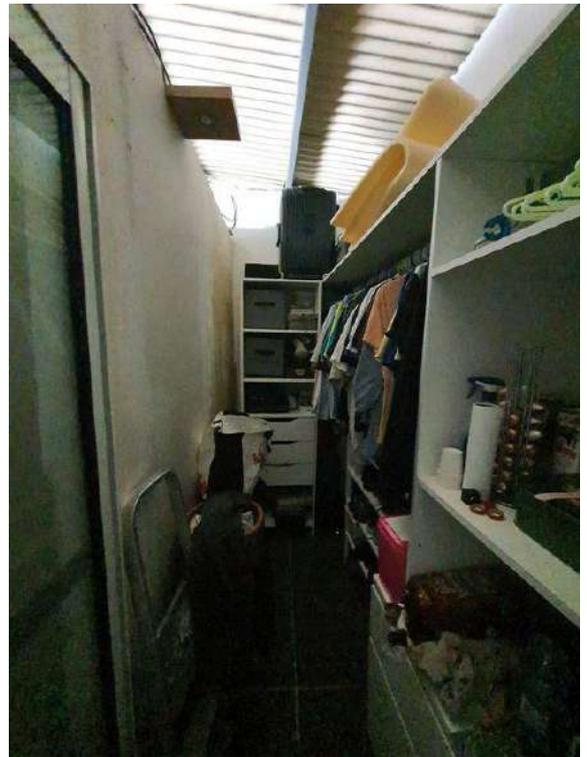
CHAMBRE 2 :

Le sol est carrelé. Le carrelage est intègre. Le joint reste abîmé par endroits.

Les murs consistent en des panneaux en contreplaqué : certains panneaux sont à l'état brut, le reste est peint de couleur blanche. La peinture n'est pas entièrement terminée : elle est manquante sur les extrémités des murs.

Je note une absence de sous-face de plafond : la tôle à l'état brut est visible : elle est posée sur une structure métallique mais abîmée par la rouille/ l'humidité.

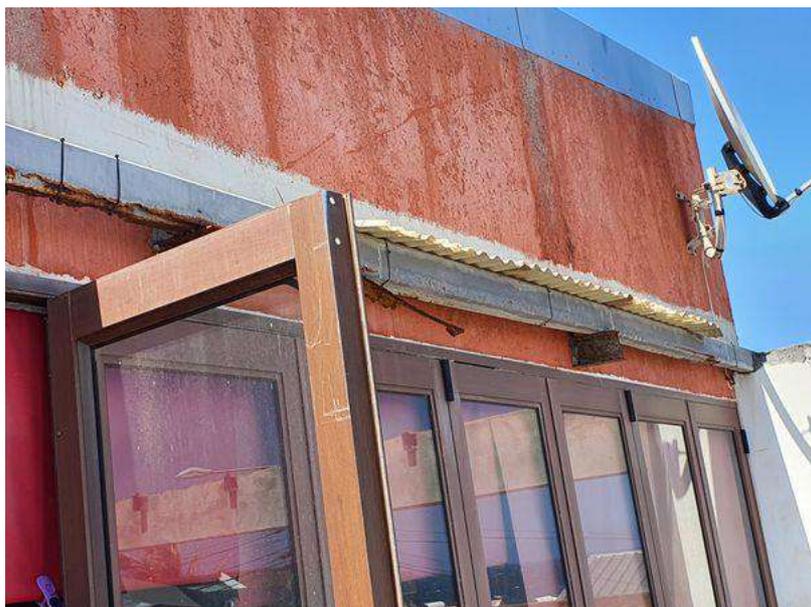
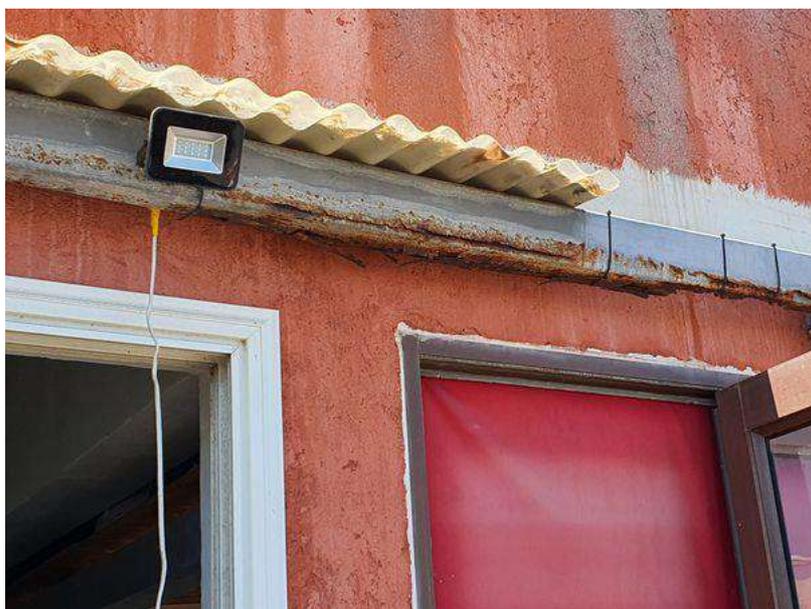
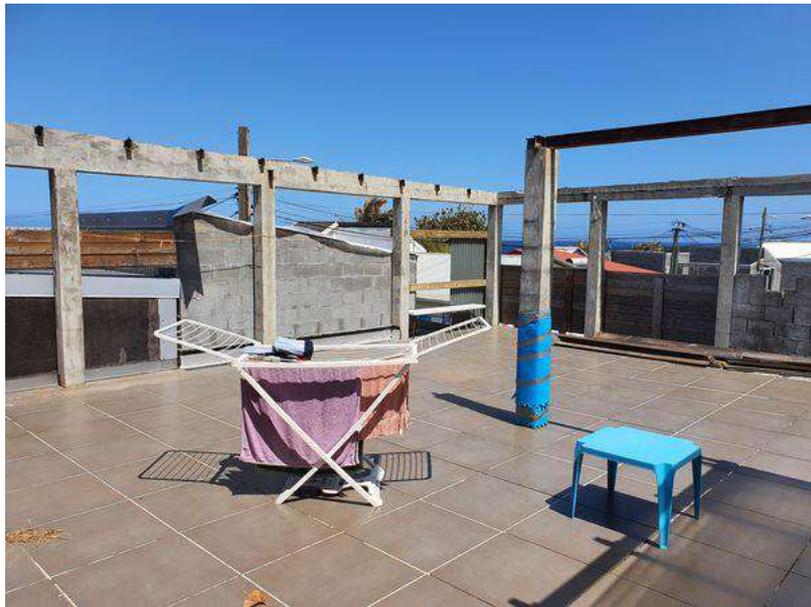
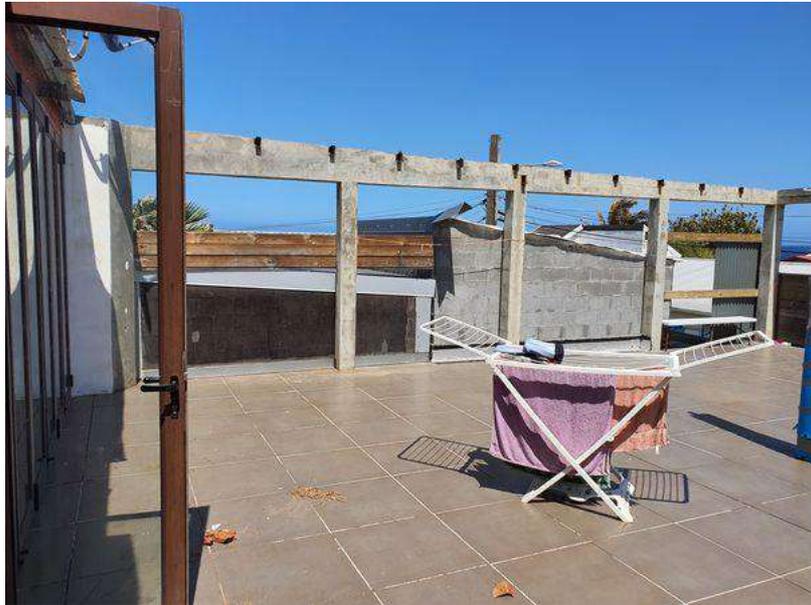
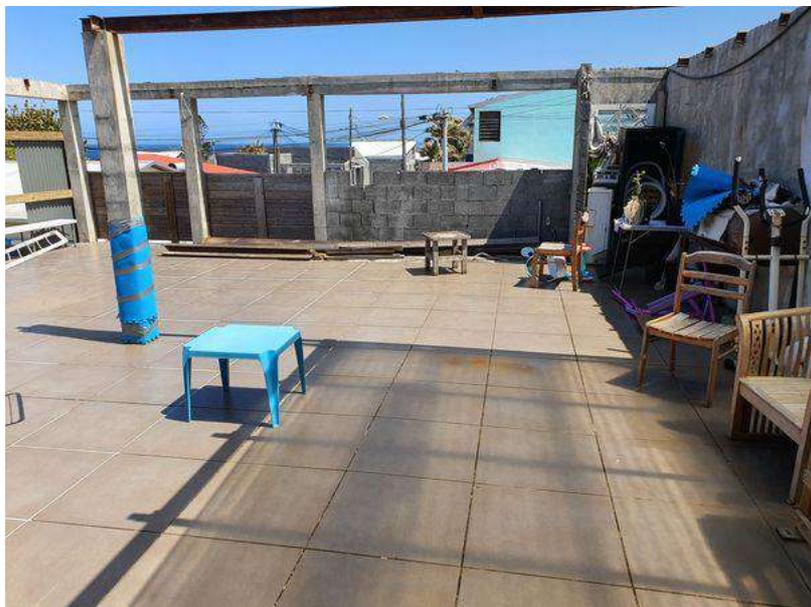
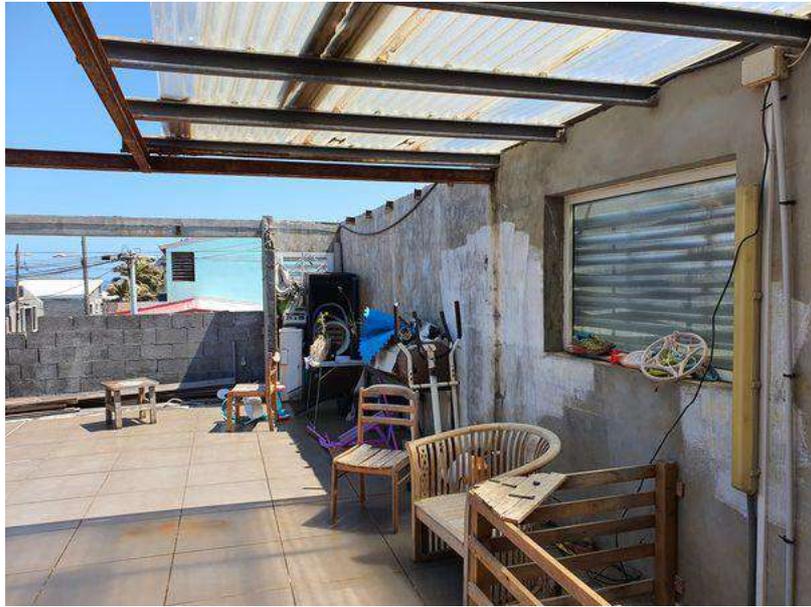
TERRASSE :

Je constate de manière générale que la terrasse n'est pas achevée.

Le sol n'est pas entièrement carrelé. Il se termine par du béton à l'état brut. Le joint est noirci par endroits.

Les murs sont à l'état brut de béton. Aucune peinture n'a été initiée. Des vis sont visibles, de même que des fissures. Par endroits des plaques en tôle à l'état brut ont été posées.

La terrasse est partiellement couverte par une tôle transparente abîmée également par la rouille. J'observe qu'une partie du mur est cassée, laissant apparaître le ferrailage lequel est piqué par la rouille. Je constate encore que les barres en fer sont abîmées par la rouille.
