## PROCÈS-VERBAL DESCRIPTIF

DOSSIER N° 2300018

COMMUNE DANS LAQUELLE EST SITUE LE BIEN :  
**BRAS PANON**

Sur le Département de la Réunion - Commune de Bras Panon, 44 rue Lamartine, une maison de ville à usage d'habitation, construite dans les années 1970, d'une surface habitable de 120 m<sup>2</sup>, comprenant 6 pièces principales, une salle de bains, un WC  
Figurant au cadastre :

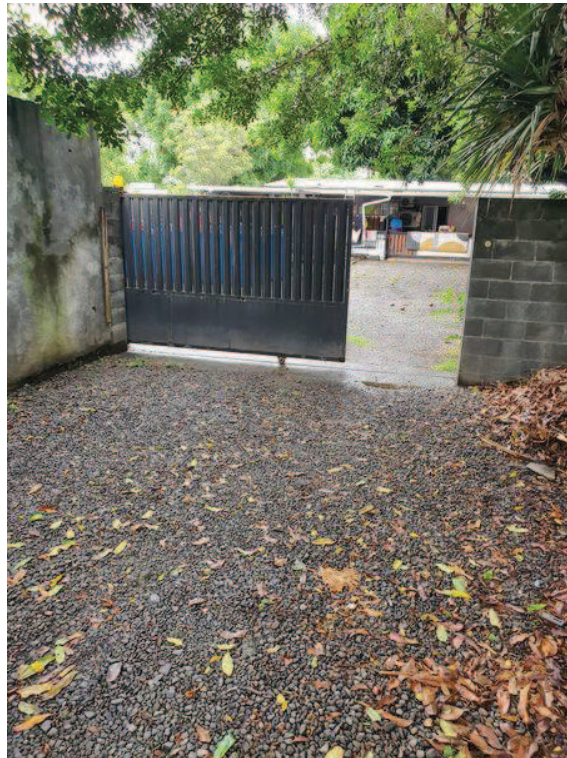
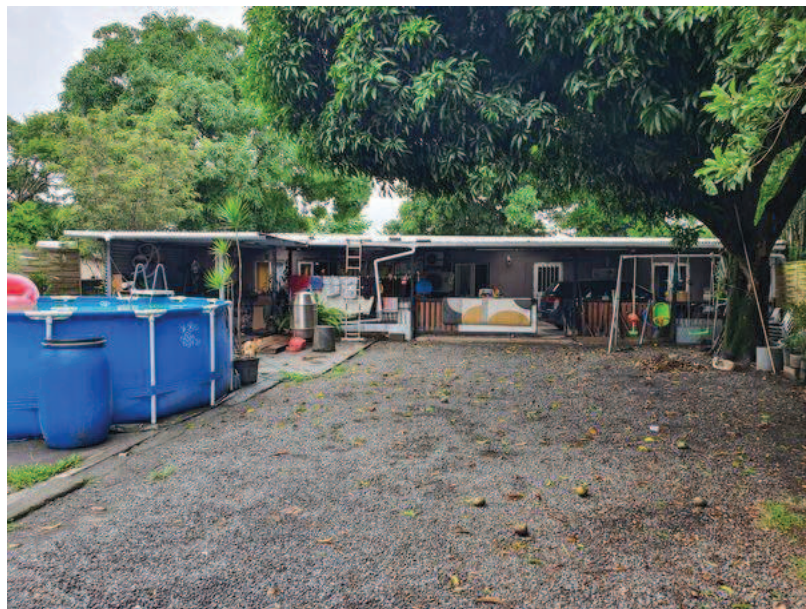
Le bien se situe en bordure de route. J'y accède par une petite allée en gravier qui mène à un portail automatique en fer, peint de couleur grise à l'état correct. Les murs de clôture sont à l'état brut de béton. Le portail ouvre sur une cour dont une partie du sol est recouverte de béton et l'autre de gravier.

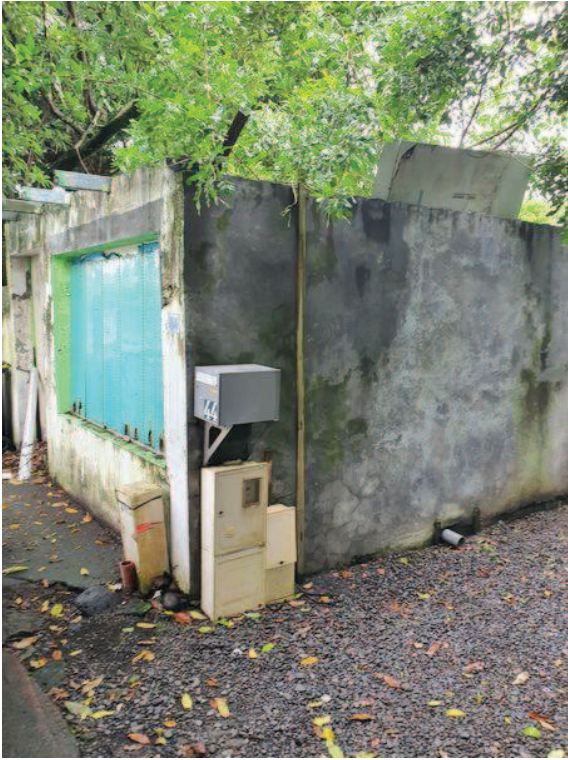
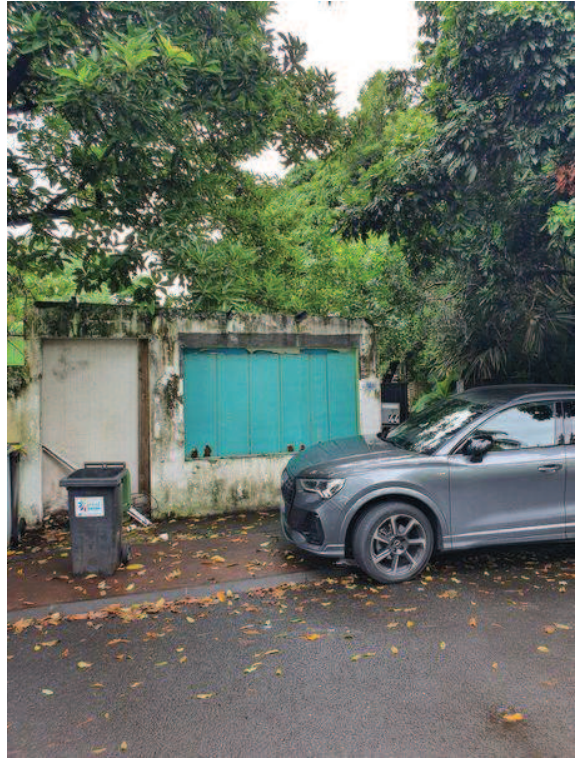
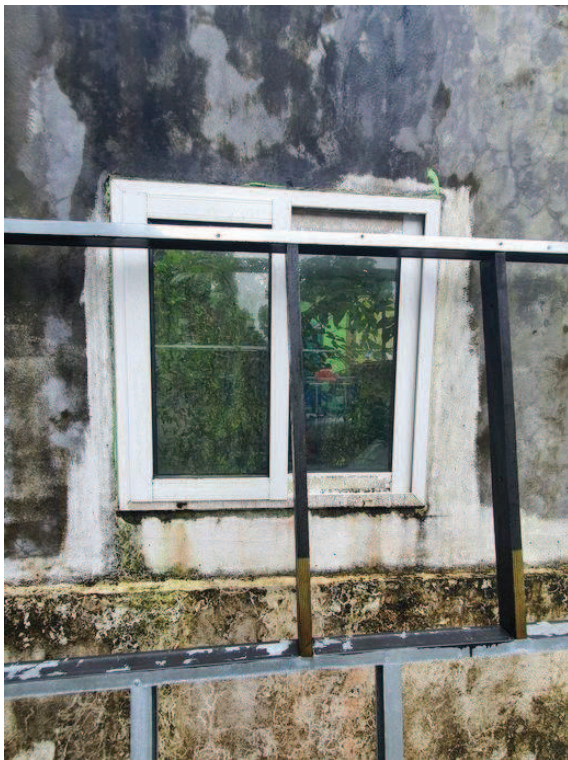
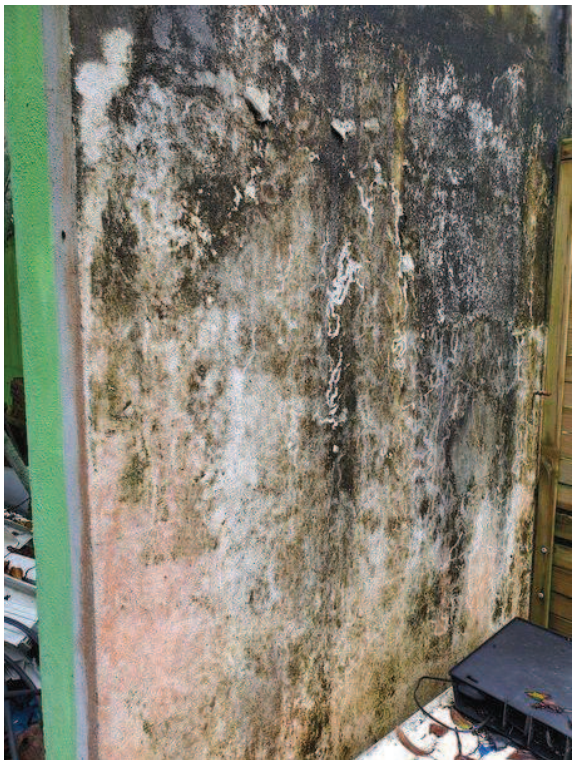
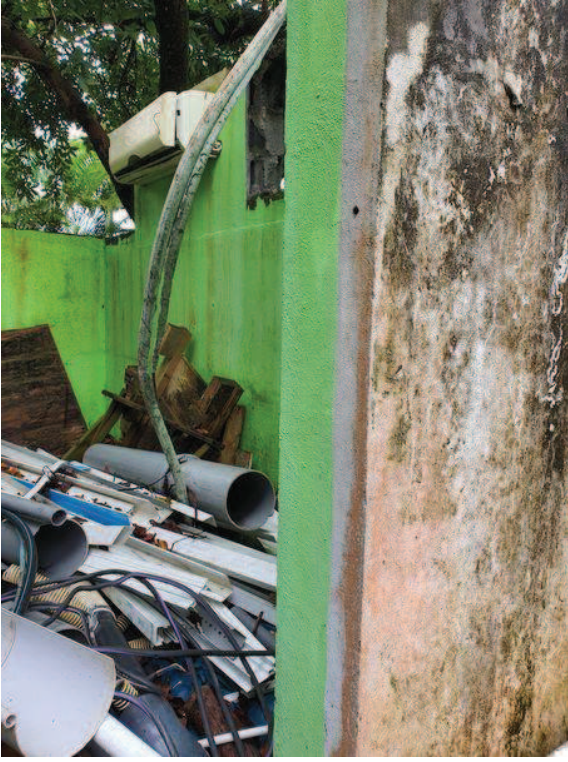
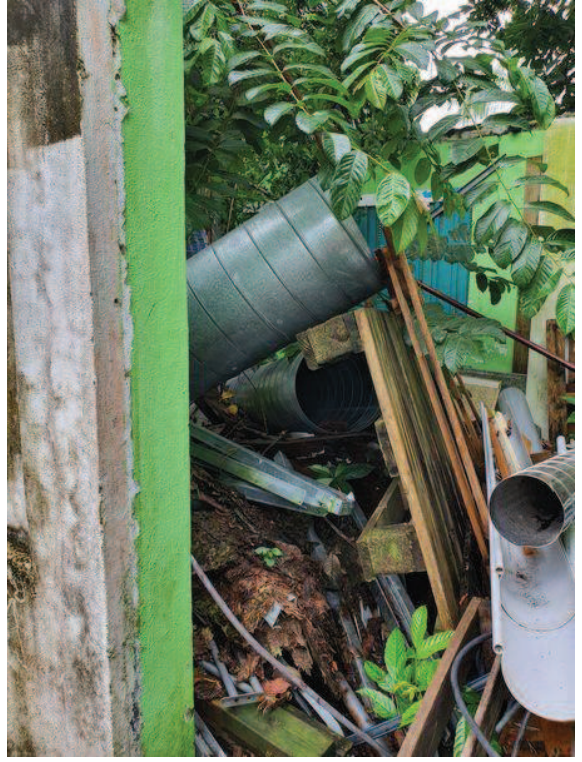
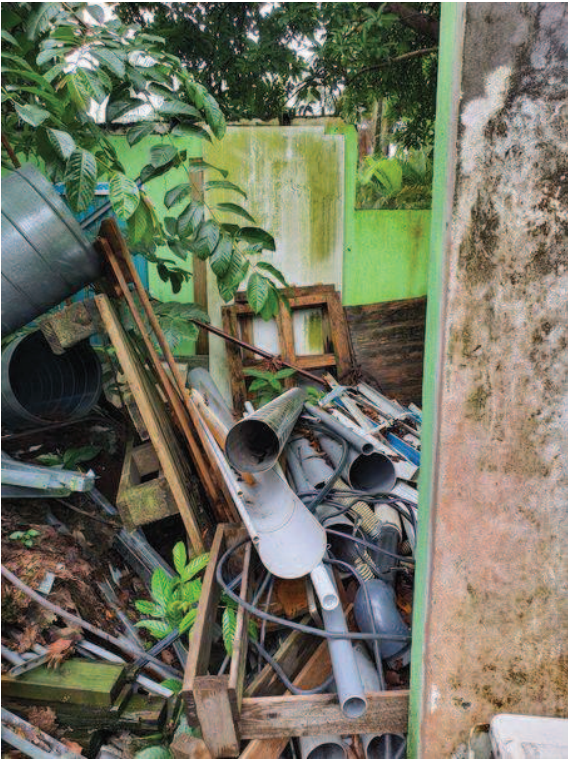
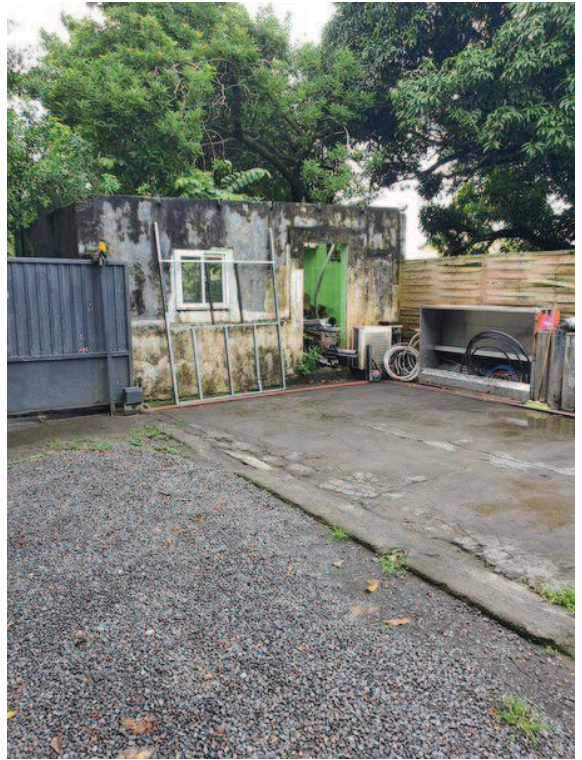
Je constate la présence d'une petite dépendance à côté du portail qui est à l'état d'abandon. Madame [REDACTED] me déclare qu'un snack bar avait été édifié à cet endroit à l'époque mais sans aucune autorisation administrative. Les murs sont à l'état brut de béton et sont très dégradés, divers mobiliers et autres déchets y ont été laissés à l'intérieur.

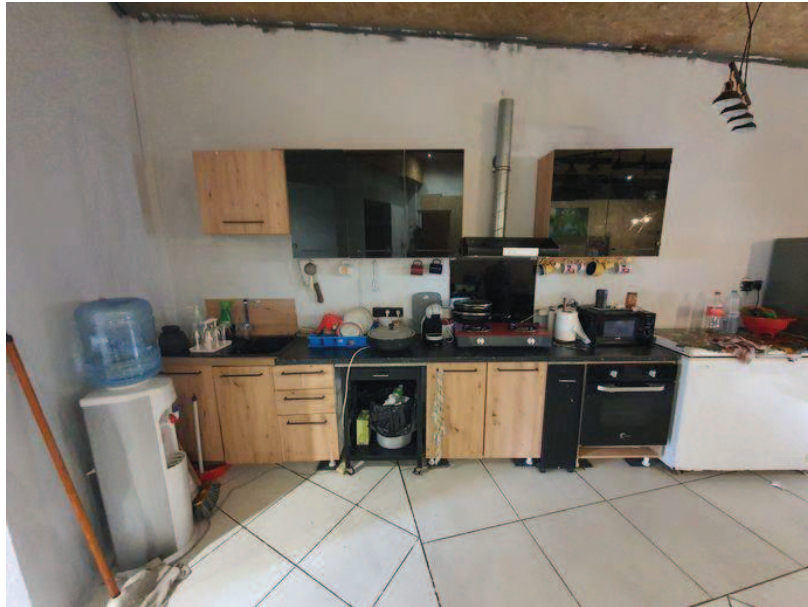
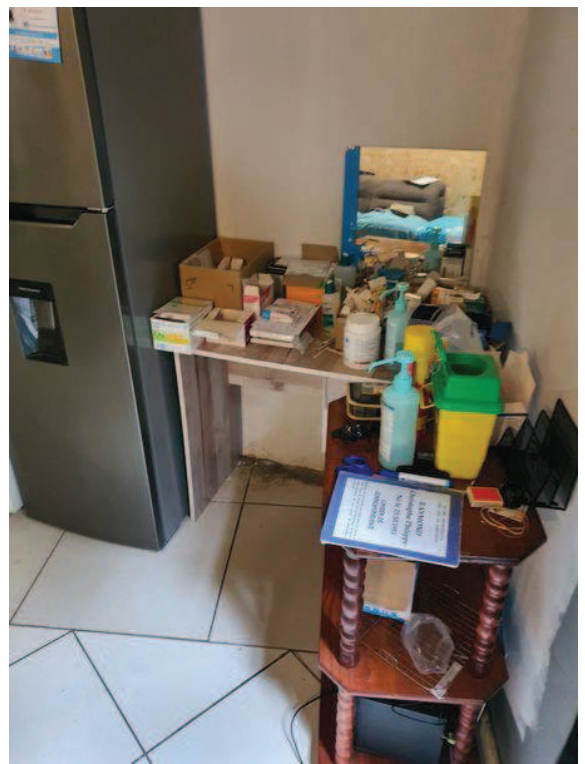
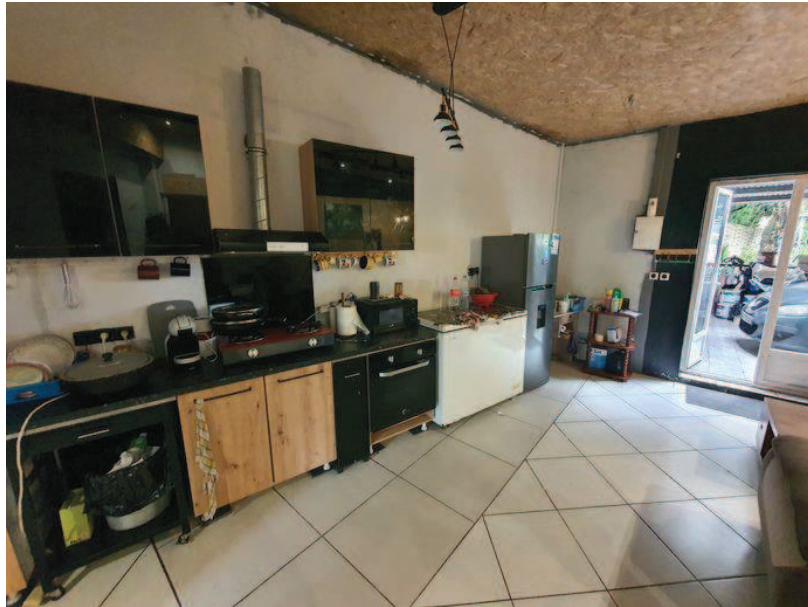
Le sol est carrelé. Le carrelage est intègre dans sa globalité mais je constate que certains carreaux ont été cassés.

Les murs ne sont pas tous peints : certains murs consistent simplement en des plaques en contreplaqué à l'état brut. Le reste des murs est peint de couleur blanche ; et de couleur noire au niveau de la porte d'entrée : peinture à l'état correct.

Je constate que des câbles sont apparents par endroits au niveau du plafond.

Le sol : poussière de béton visible par endroits.

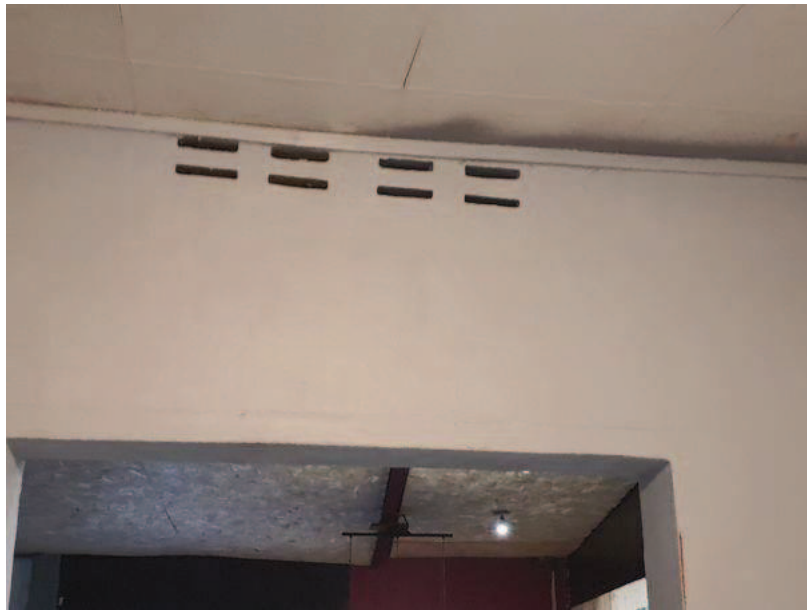
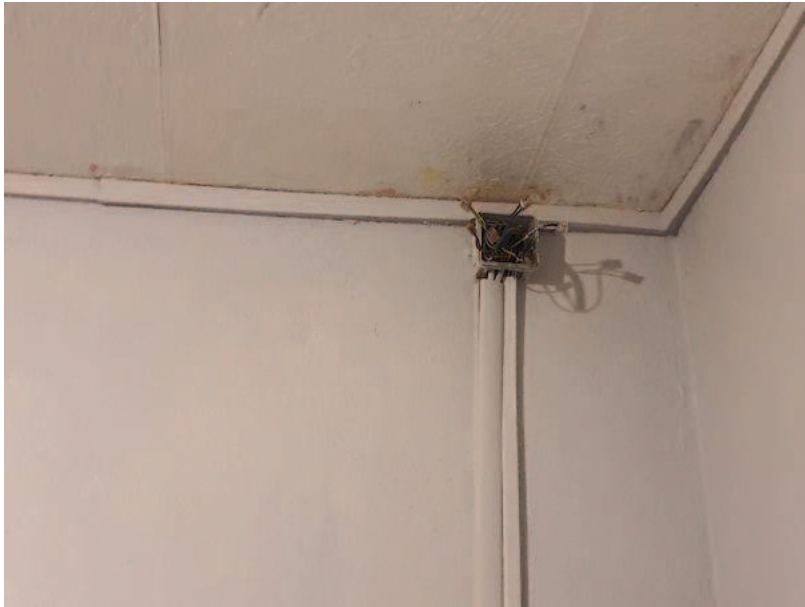
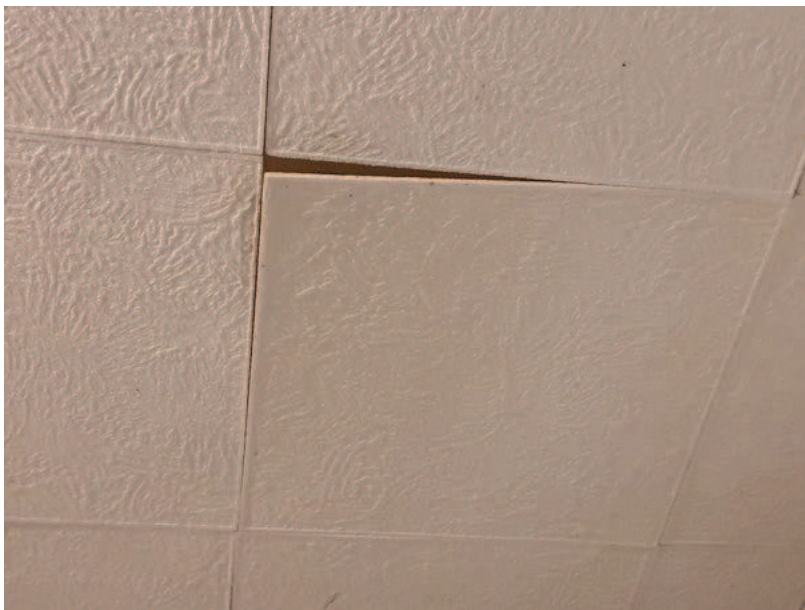
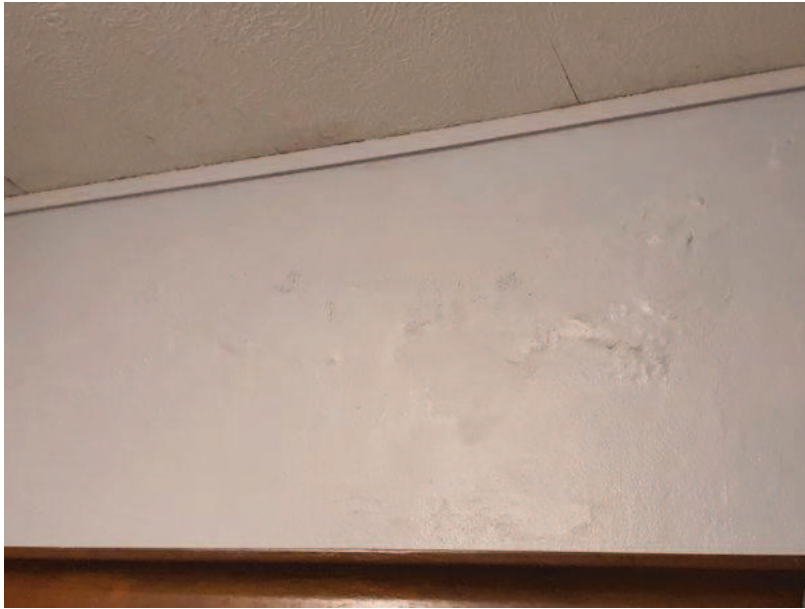
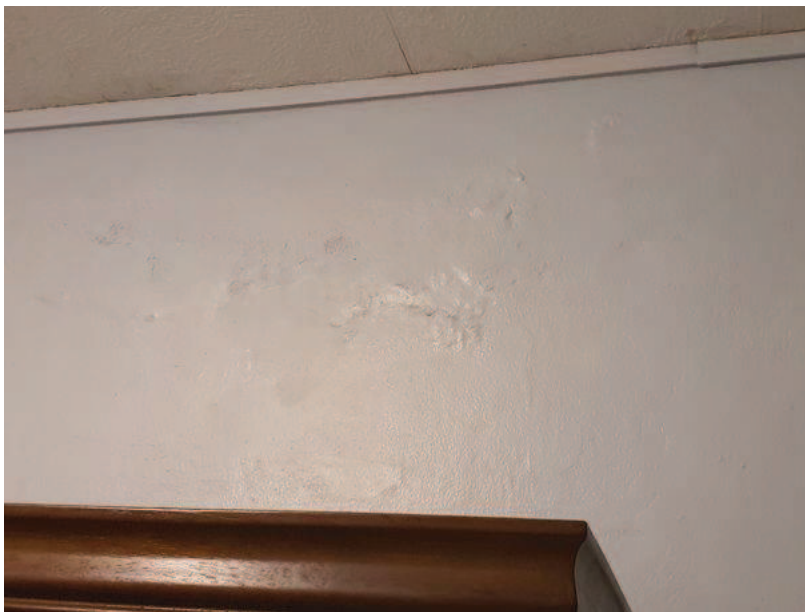
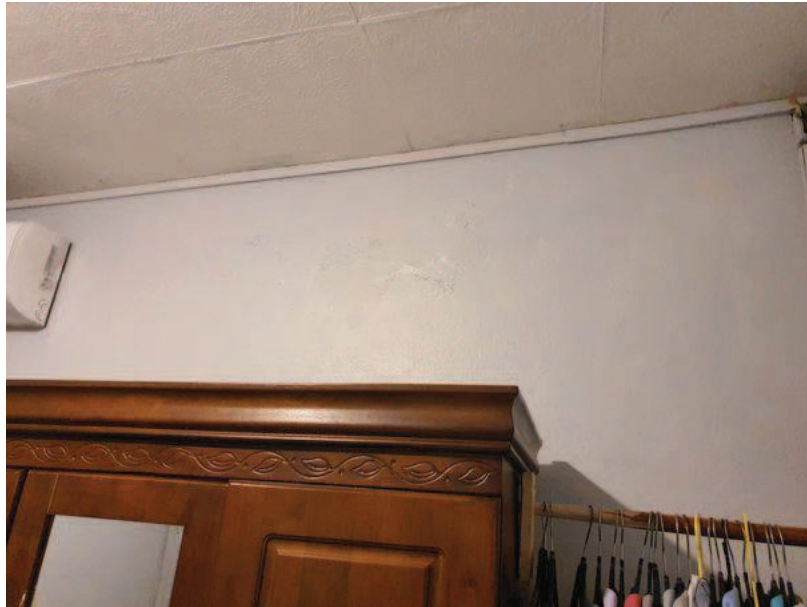
### **CHAMBRE 1 :**

Le pas de porte est surélevé. La porte est manquante.

Le sol est carrelé. Le carrelage est intègre mais le joint est abîmé par endroits.

Les murs sont peints de couleur blanche : peinture à l'état correct. Le plafond est recouvert de dalles : état correct mais une dalle se décolle. Des traces jaunes/ d'humidité sont visibles sur les dalles dans l'angle du plafond. J'observe que la peinture gonfle par endroits au niveau du mur côté droit.

Je constate la présence d'une porte qui a été condamnée.

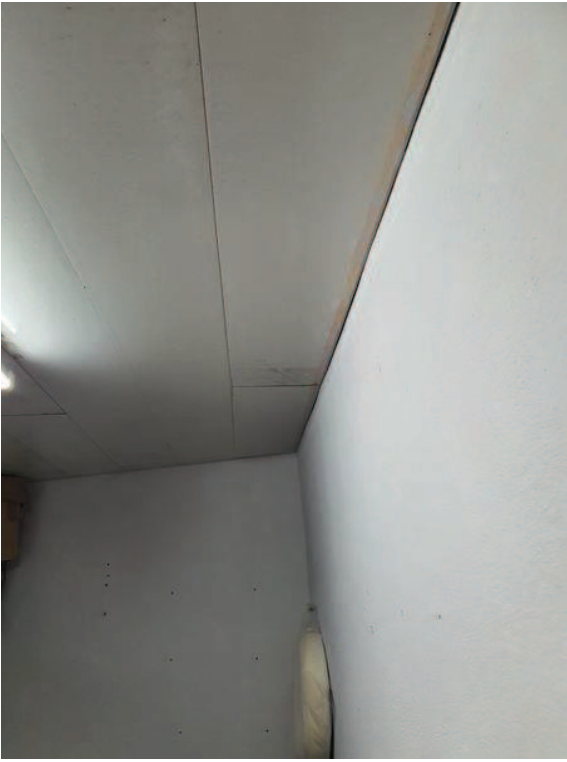
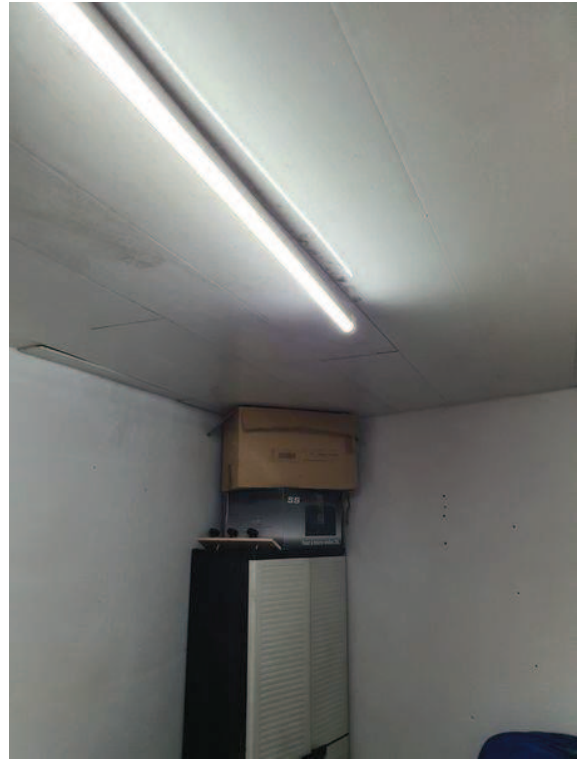
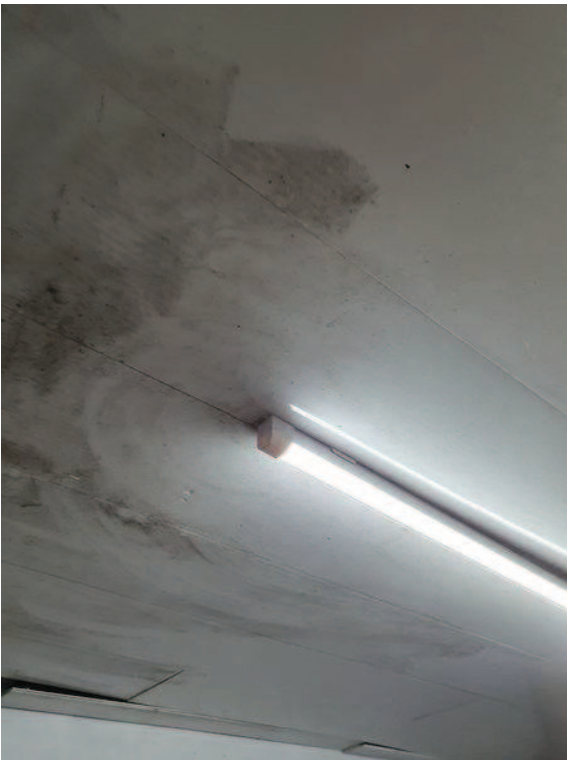
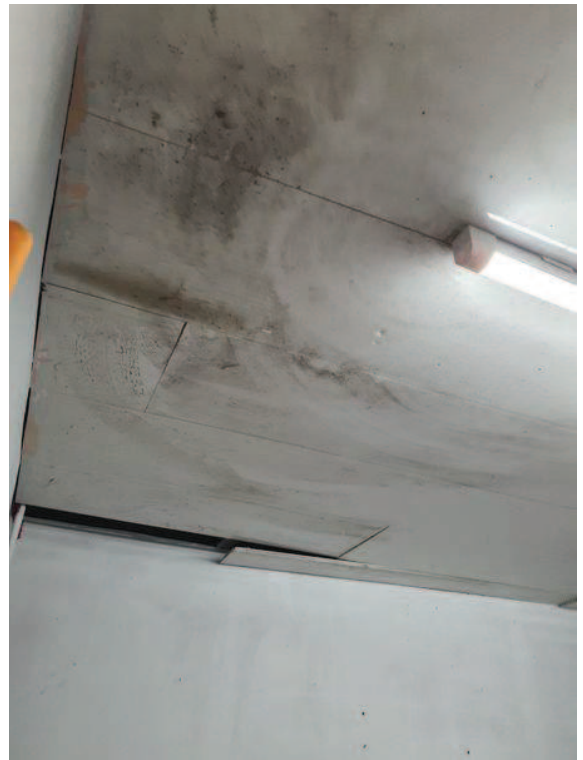
**BUANDERIE :**

Absence de porte.

Le sol est à l'état brut de béton.

Les murs sont peints de couleur blanche : je constate la présence de nombreux trous sur les murs.

Le plafond est recouvert de dalles, mais certaines se décollent et j'observe qu'une dalle est manquante.

Des traces d'humidité/ de couleur noire sont visibles au plafond.

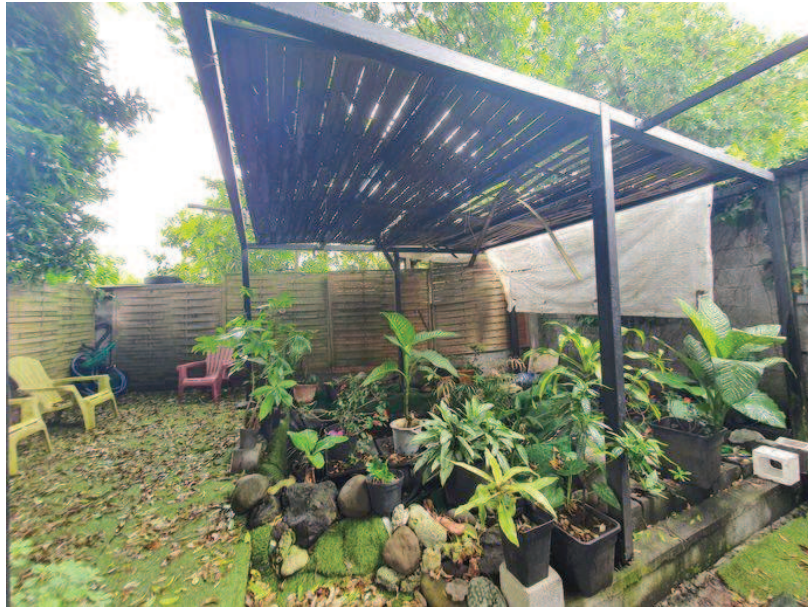
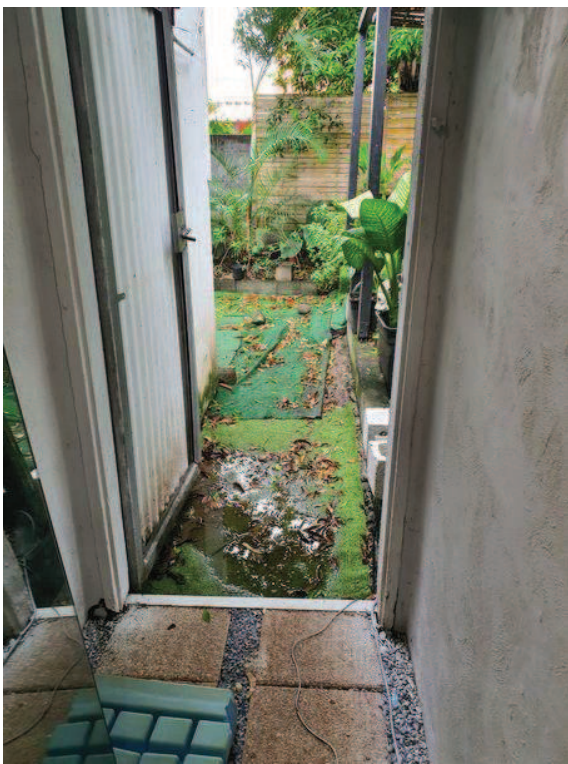
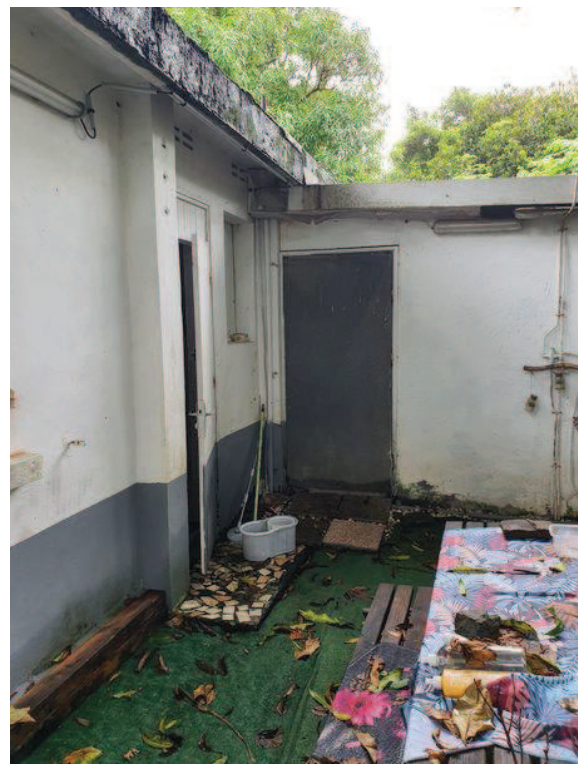
### **COUR ARRIERE DE LA MAISON :**

Présence d'un bassin de poissons dont l'eau est trouble.

Les clôtures consistent en des parpaings en bois et d'un mur à l'état brut de béton qui a été édifié.

La façade extérieure de la maison est à l'état brut de béton. Quelques trous sont visibles sur les murs.

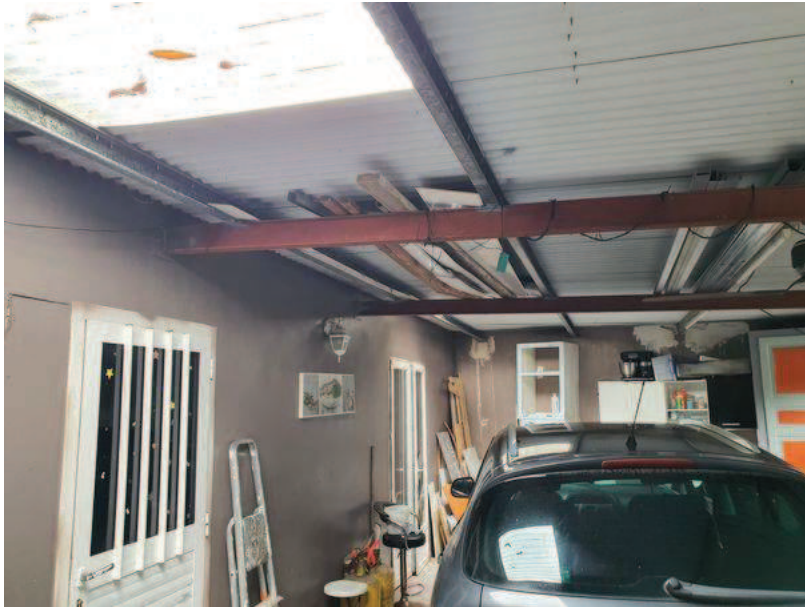
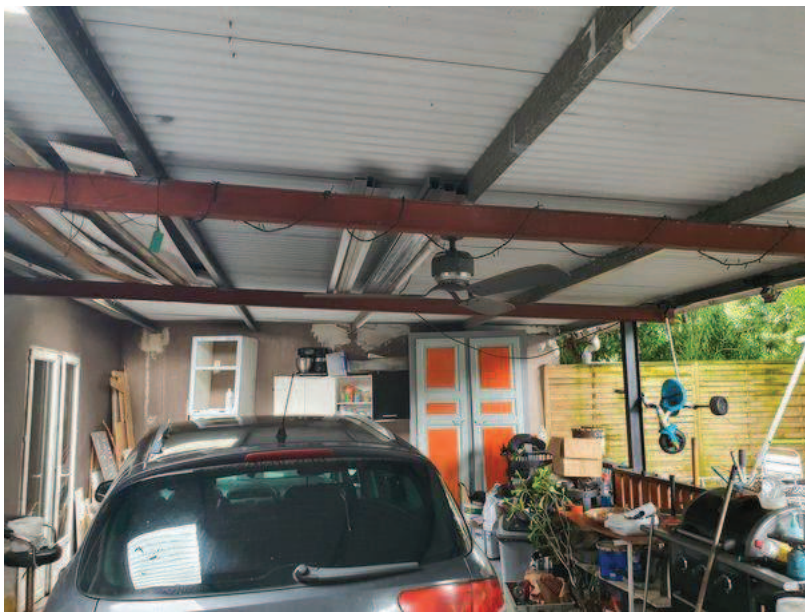
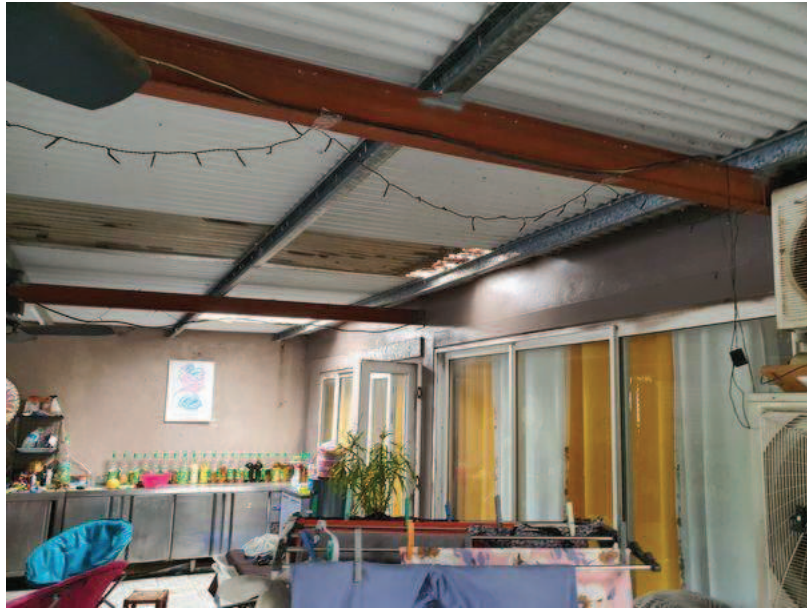
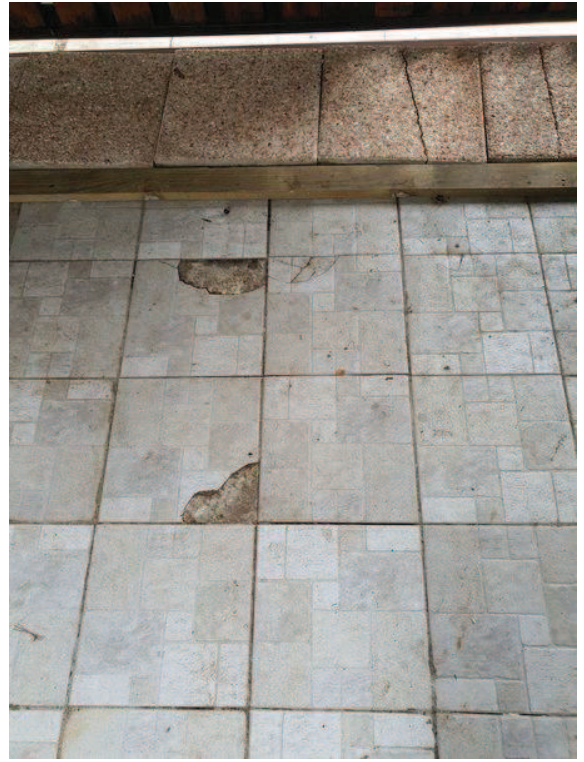
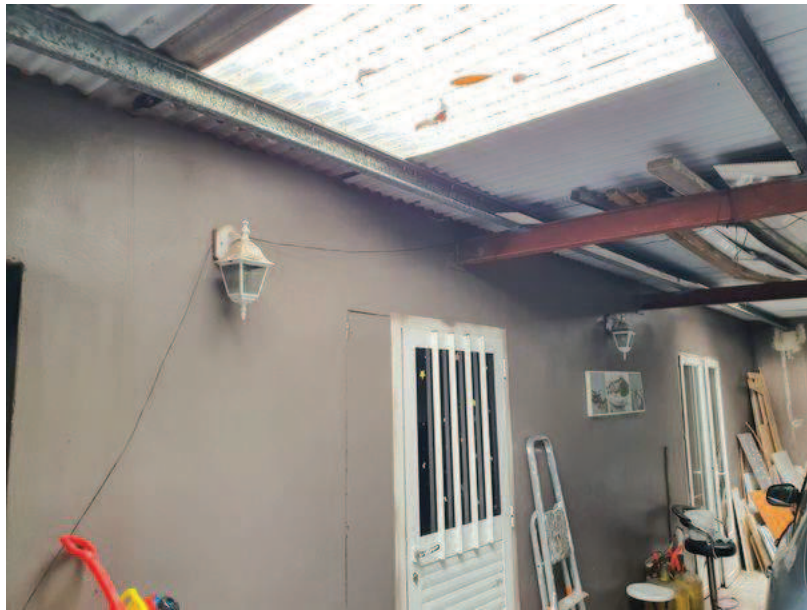
### **TERRASSE COUVERTE :**

Le sol est carrelé. Le carrelage est intègre mais plusieurs impacts sur plusieurs carreaux sont visibles. Des fissures sont également visibles.

Le plafond consiste en une tôle à l'état brut qui repose sur une structure métallique. Par endroits, une tôle transparente a été installée.

Les murs sont peints : peinture à l'état correct avec quelques traces visibles.

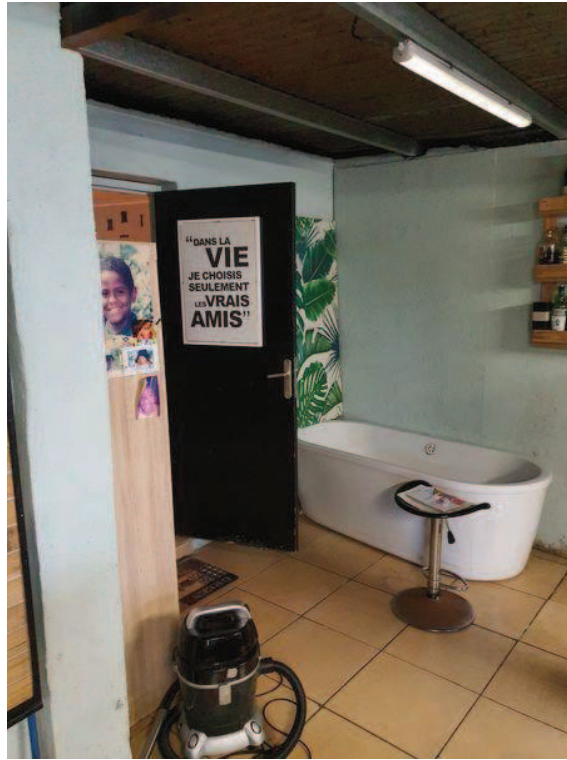
**CUISINE :**

Le sol est carrelé. Le carrelage est intègre. Quelques impacts sont visibles.

Le plafond consiste en une plaque en tôle reposant sur une structure métallique mais la tôle s'oxyde : des traces de rouille sont visibles.

Ouvertures : présence d'une porte qui donne sur la cour arrière, présence d'une fenêtre à deux pans sur châssis aluminium blanc qui donne sur la cour arrière : vitrage sale.

Je constate qu'une baignoire a été posée dans l'angle de la cuisine, baignoire non fonctionnelle dont le fond est sale.

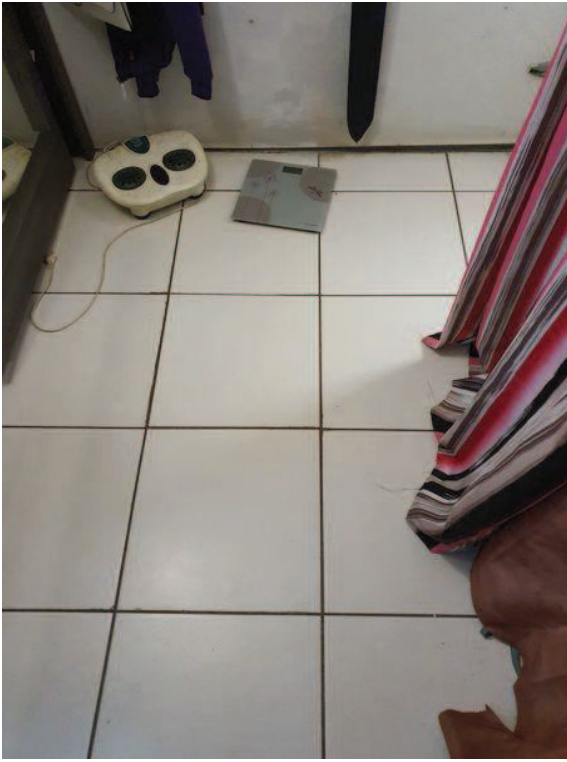
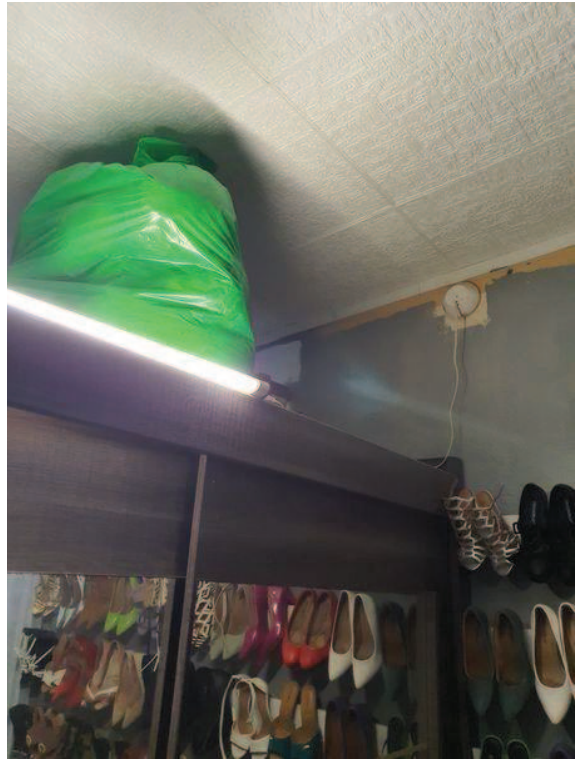
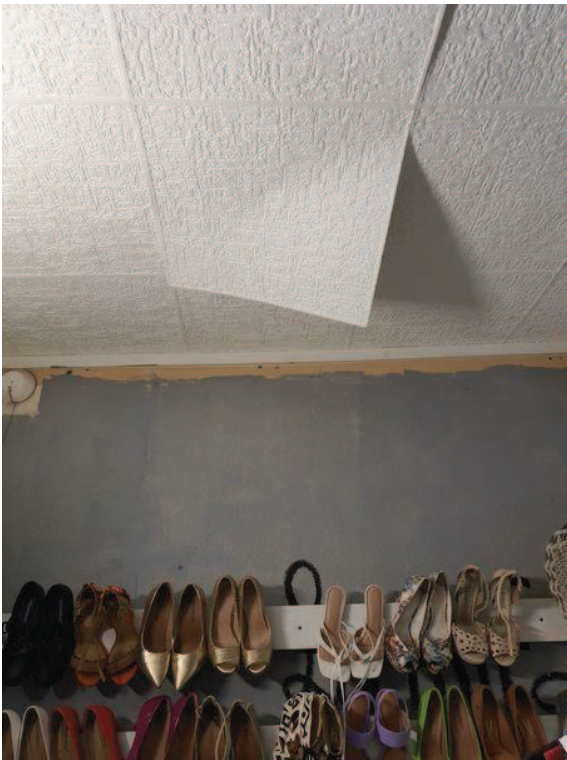
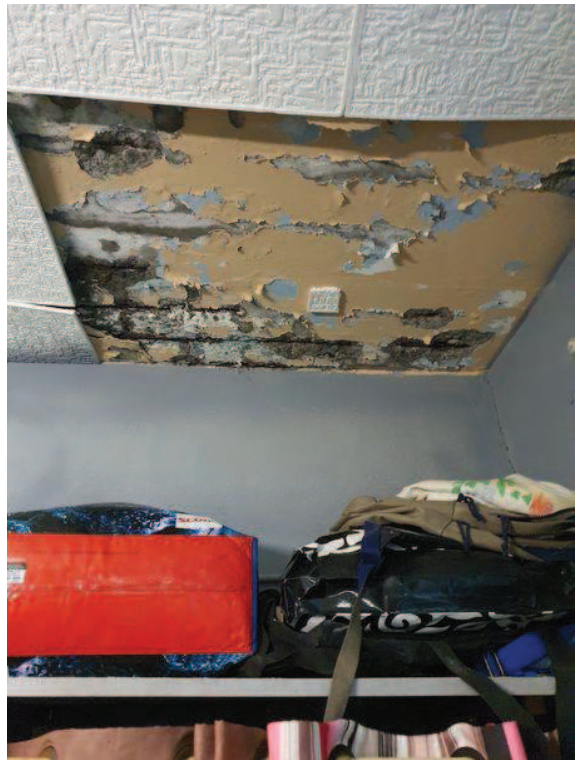
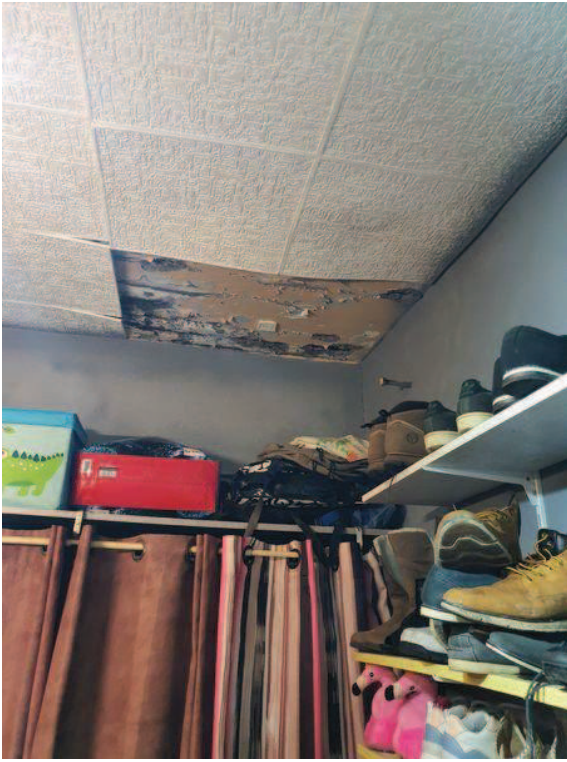
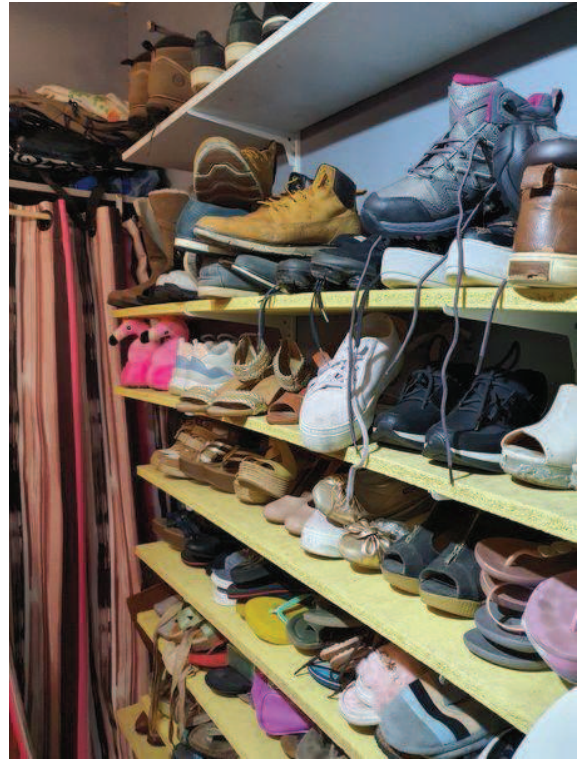
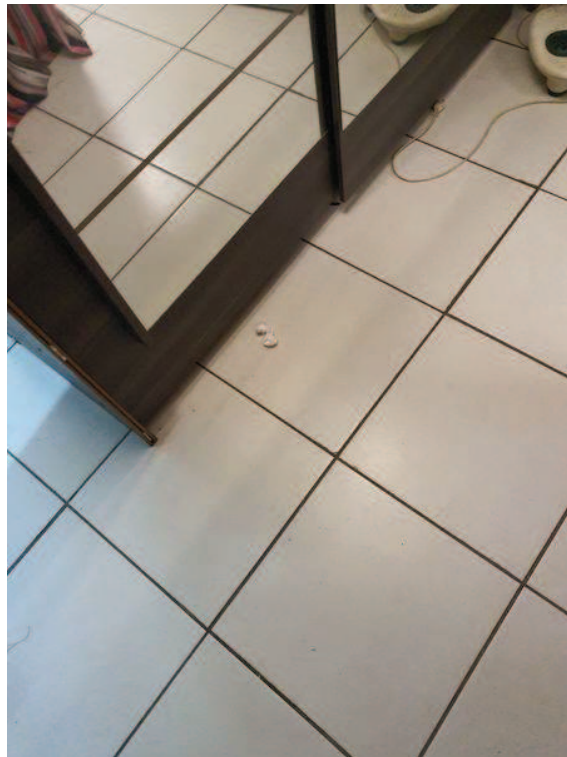
### **ESPACE DRESSING :**

Le sol est carrelé. Le carrelage est intègre. Des traces de béton sont incrustées sur certains carreaux. Le plafond consiste en des dalles dont certaines sont manquantes : des traces d'infiltration sont visibles laissant parfois apparaître le fer. Les murs sont peints de couleur grise : la peinture se décolle par endroits et s'effrite au niveau du plafond.

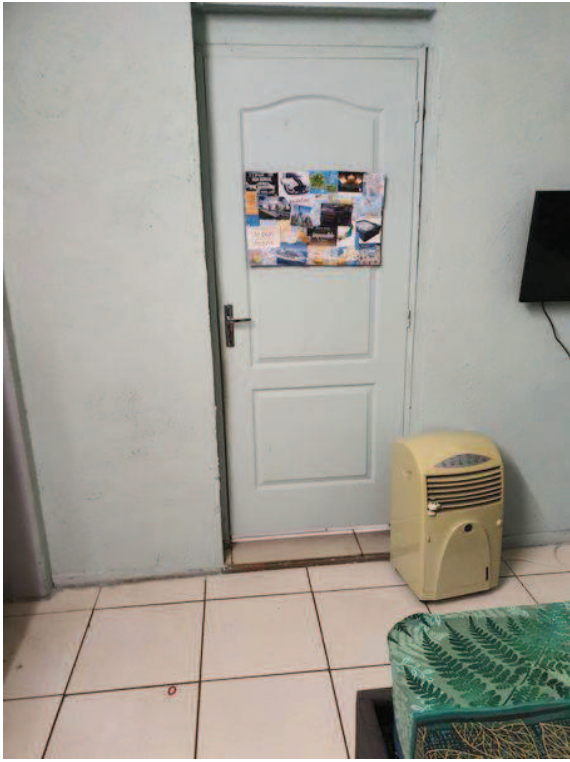
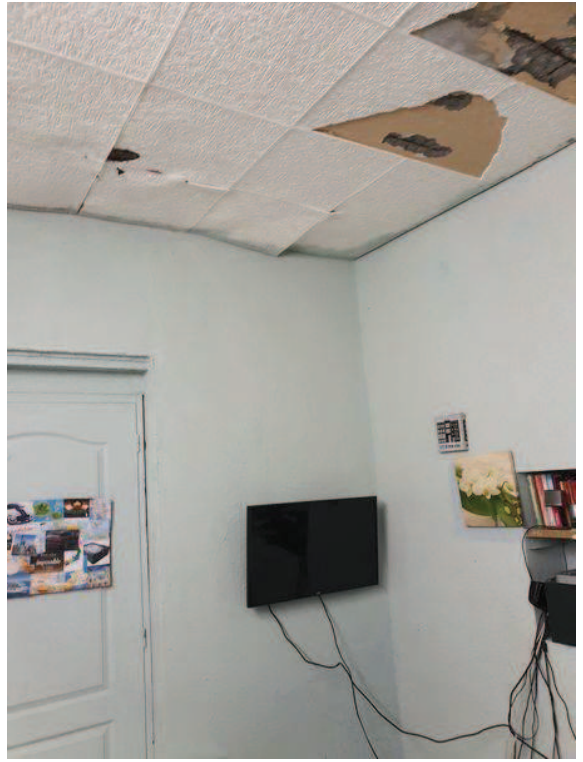
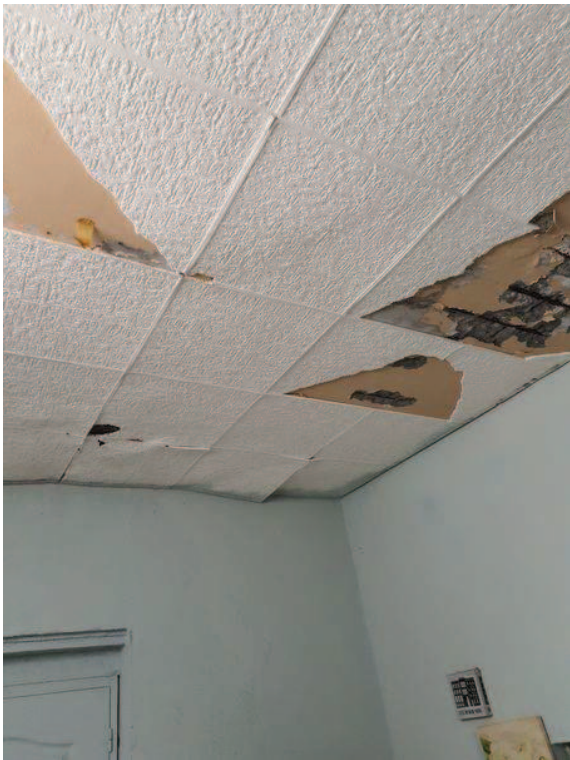
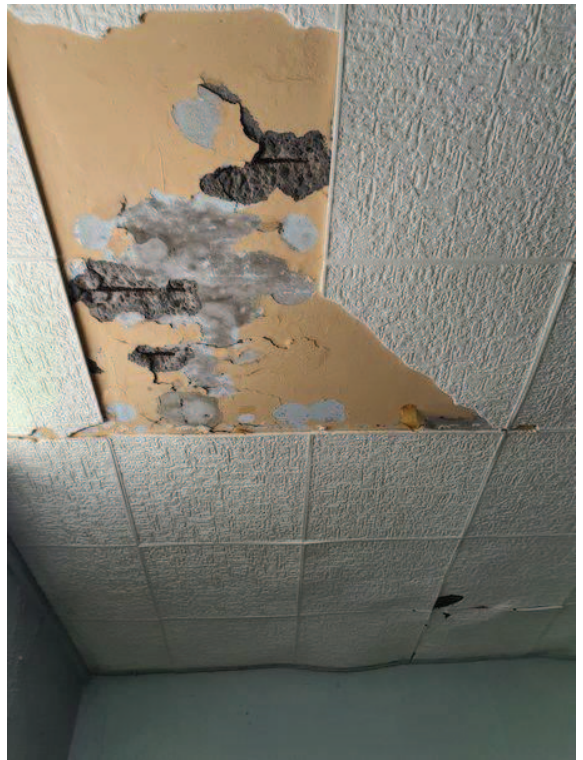
### **CHAMBRE 3 :**

Le sol est carrelé. Le carrelage est intègre. Je note une absence de plinthes.

Les murs sont peints : peinture à l'état moyennement correct. Des câbles électriques sont visibles. Présence d'une niche dans le mur.

Le plafond consiste en des dalles qui gondolent et qui présentent des traces d'infiltration.

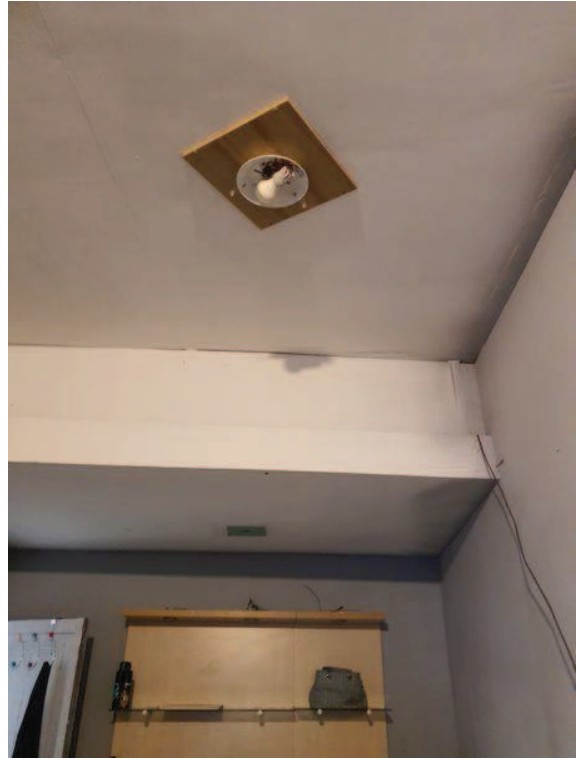
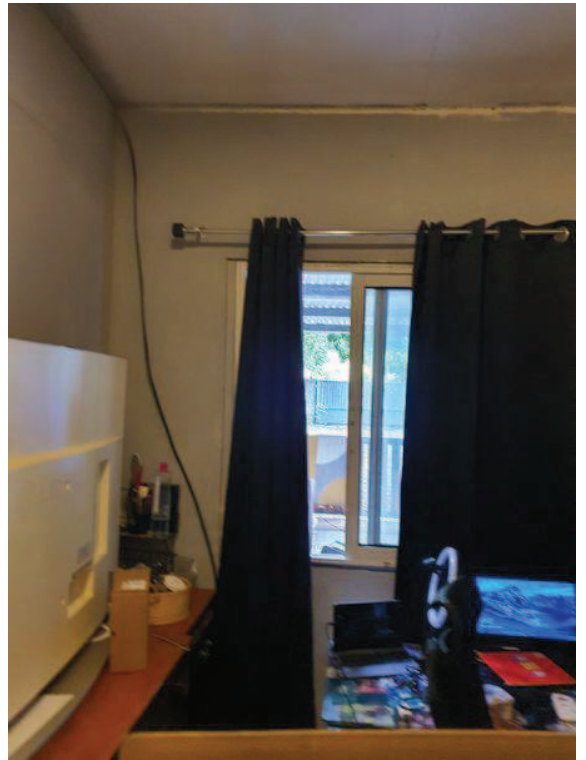
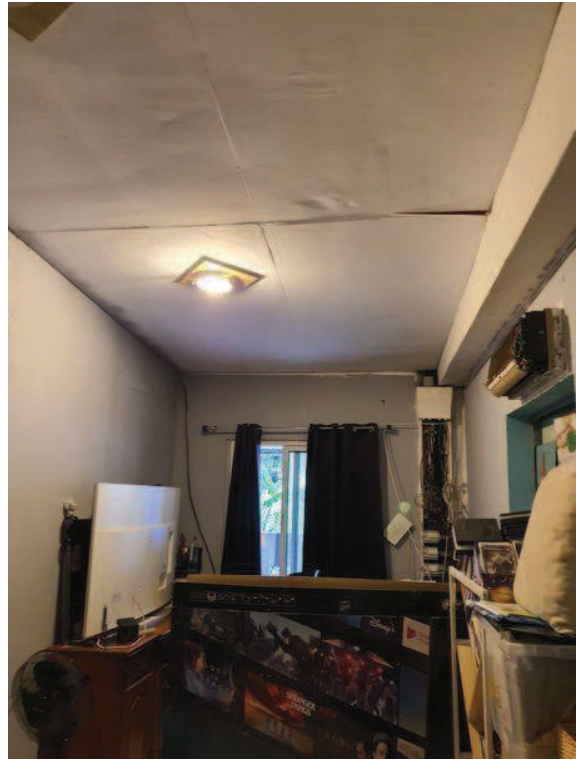
**CHAMBRE 4 :**

Les murs sont peints de couleur grise. Je constate que des bandes de peinture gonflent par endroits et des trous sont visibles sur les murs.

Ouverture : présence d'une fenêtre sur châssis aluminium blanc à deux pans qui donne sur la terrasse : vitrage poussiéreux.

Equipements : présence d'un climatiseur qui semble être HS.
