## PROCÈS-VERBAL DESCRIPTIF

DOSSIER N° 2300018

COMMUNE DANS LAQUELLE EST SITUE LE BIEN :  
**BRAS PANON**

Sur le Département de la Réunion - Commune de Bras Panon, 44 rue Lamartine, une maison de ville à usage d'habitation, construite dans les années 1970, d'une surface habitable de 120 m<sup>2</sup>, comprenant 6 pièces principales, une salle de bains, un WC  
Figurant au cadastre :

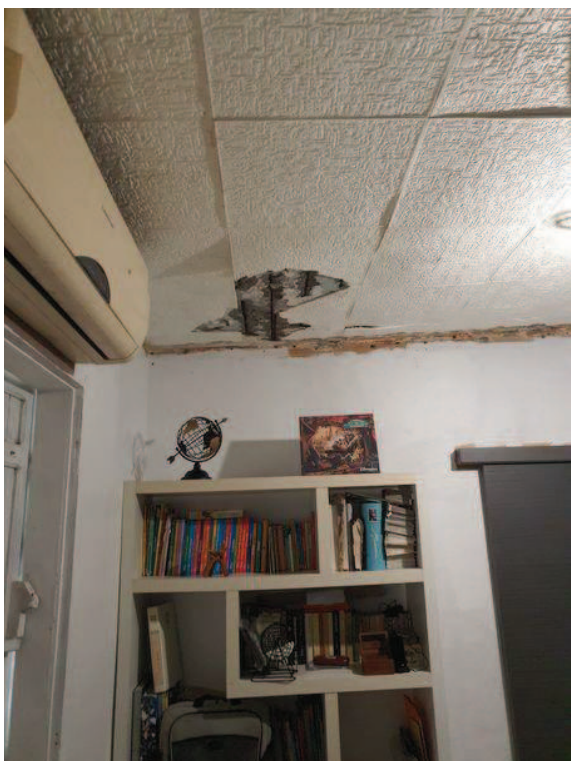
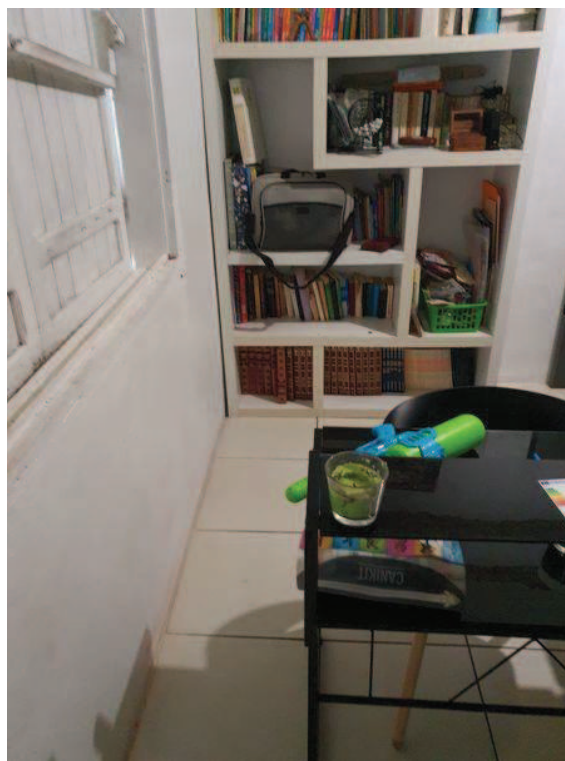
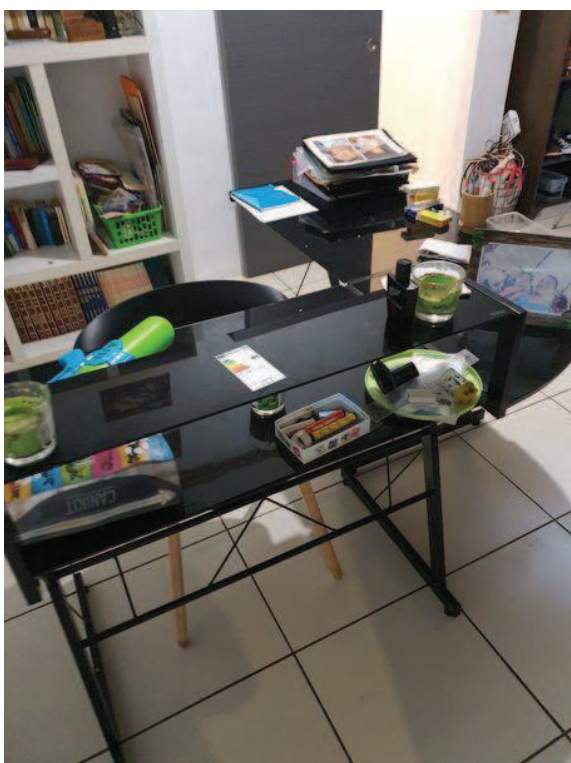
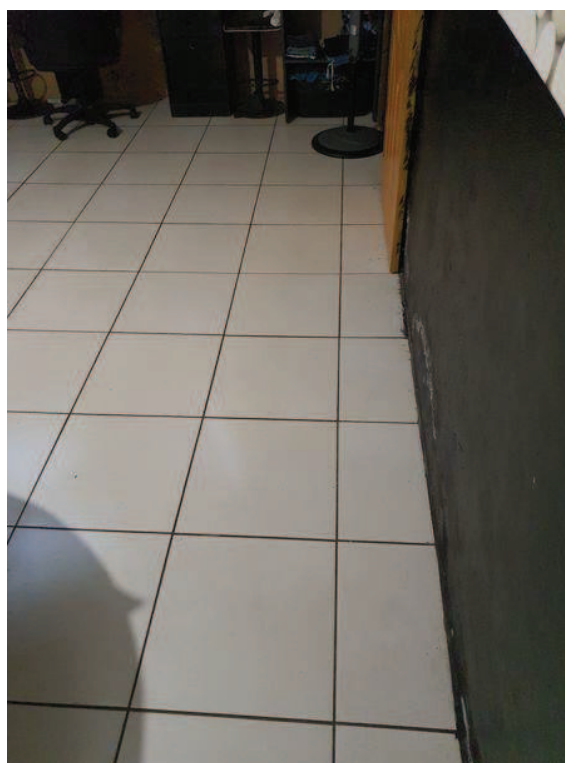
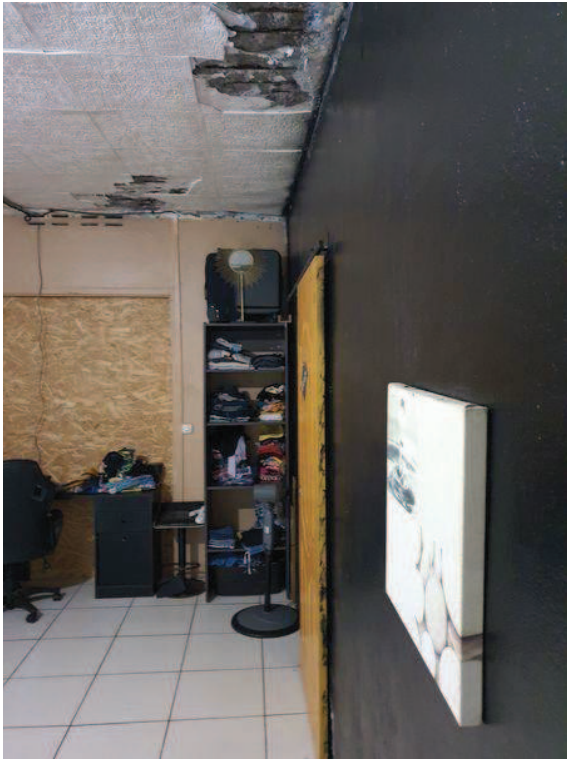
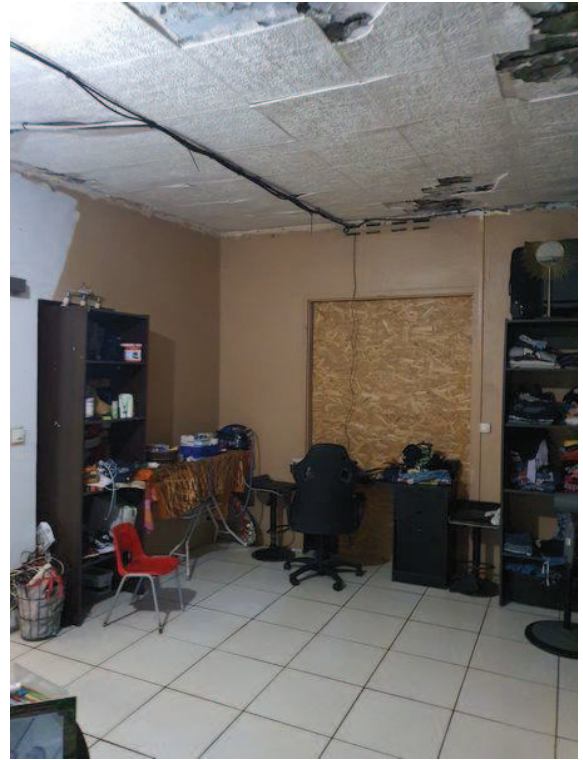
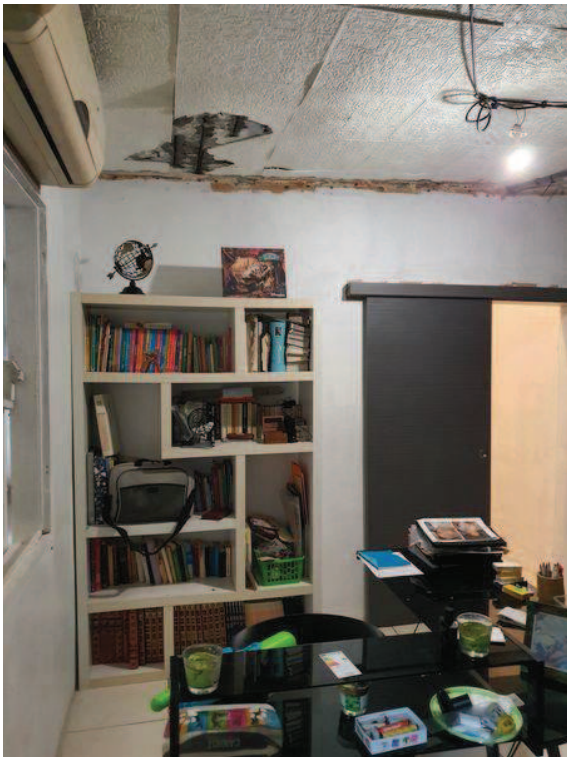
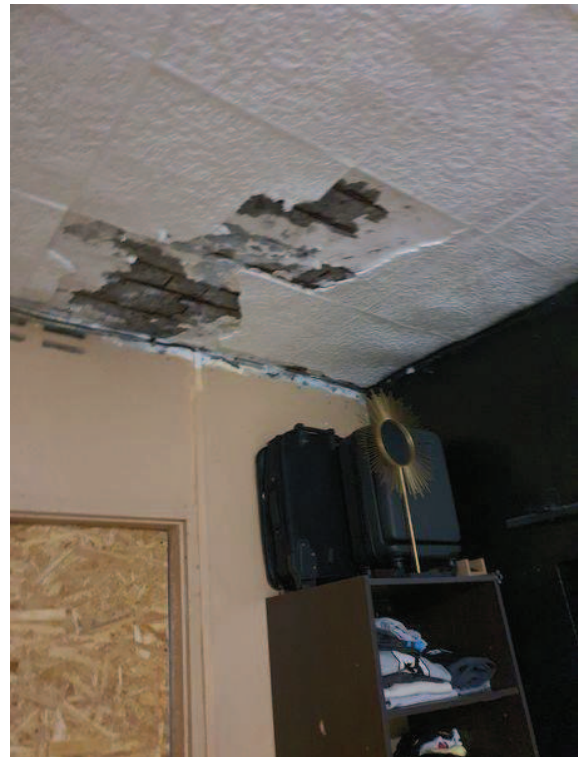
**BUREAU :**

Le sol est carrelé. Le carrelage est intègre avec quelques petits impacts qui sont visibles.  
Les murs sont peints mais la peinture est abîmée.  
Je constate la présence d'une ouverture qui a été condamnée par une plaque en contreplaqué.

Le plafond consiste en des dalles mais celles-ci sont très abîmées : certaines se décollent et d'autres sont cassées. Des traces d'infiltration sont visibles au plafond, laissant parfois apparaître le béton et le fer.

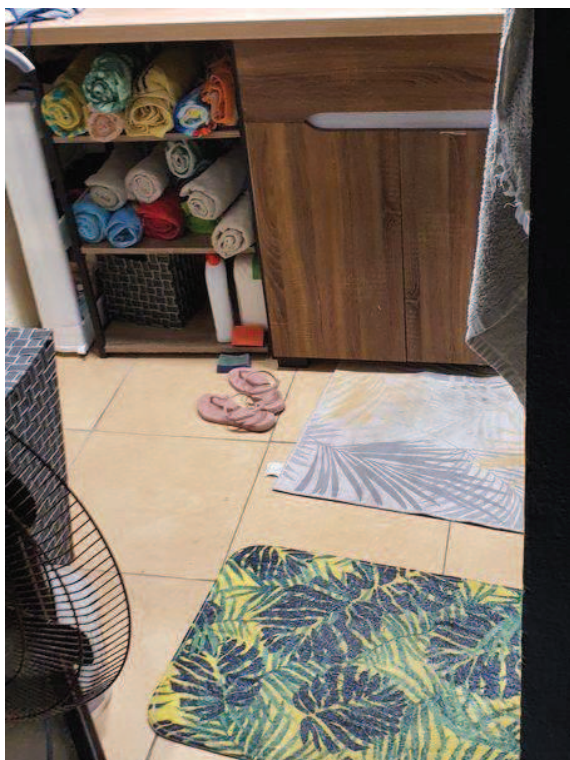
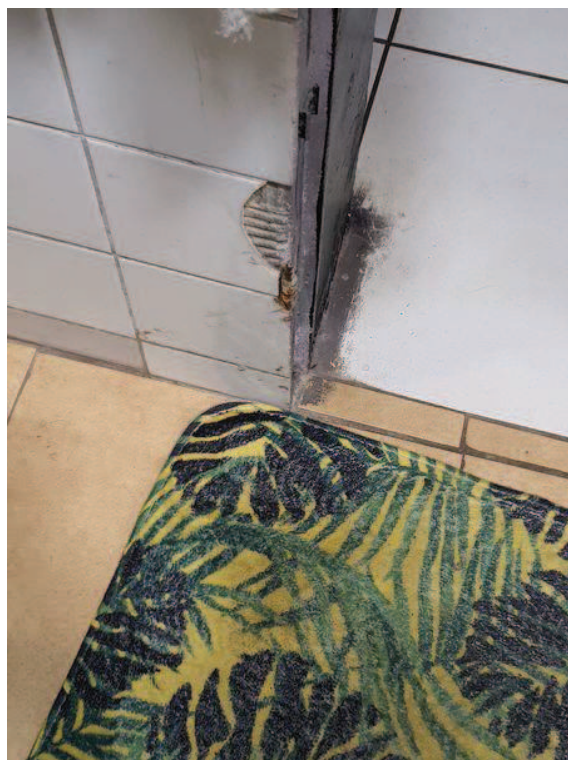
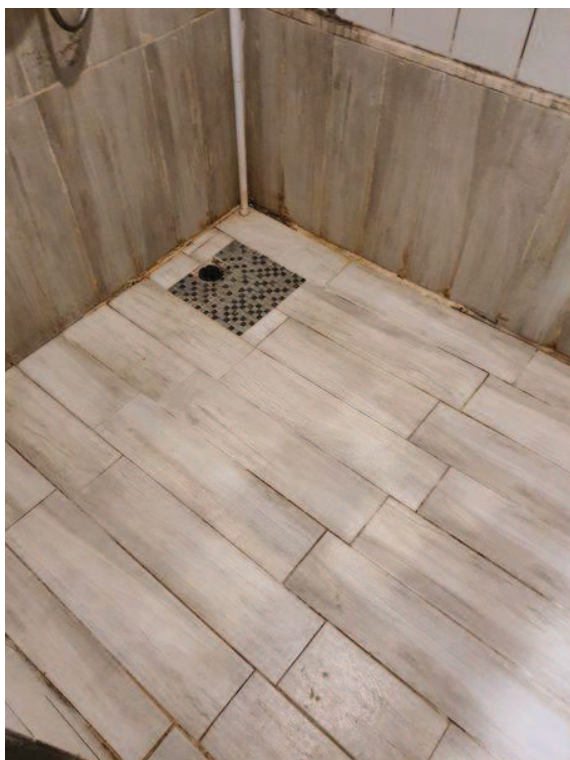
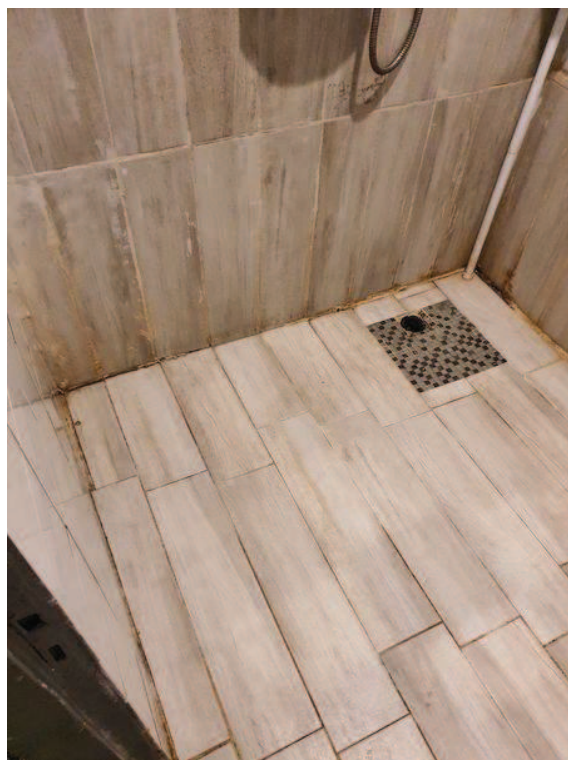
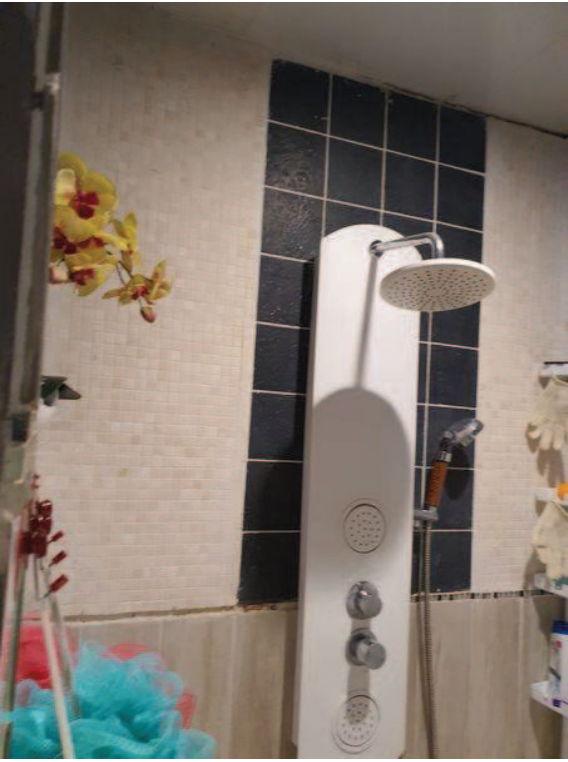
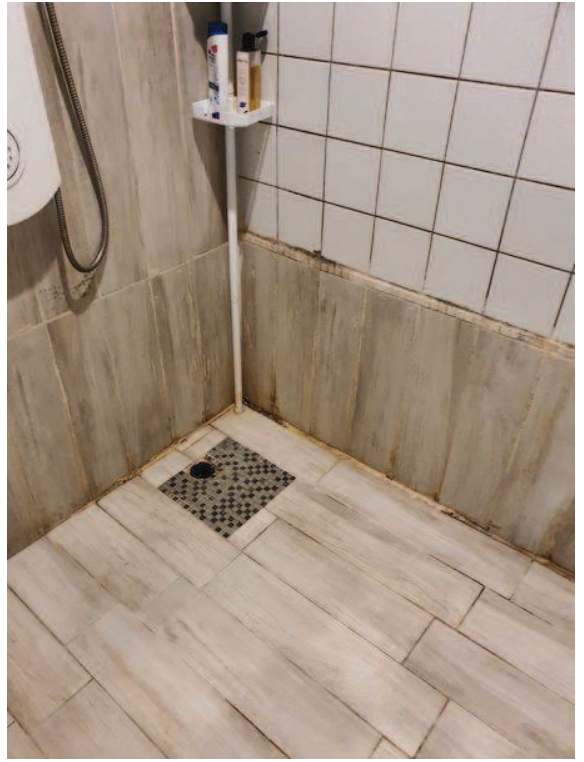
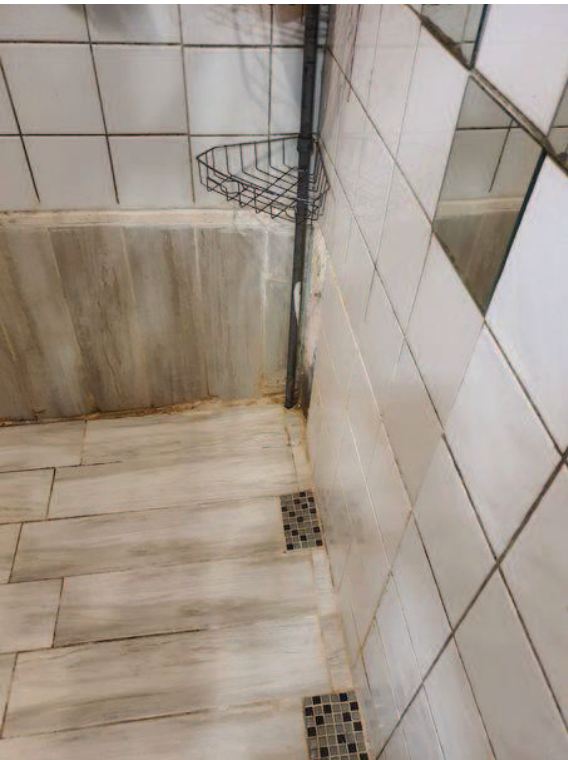
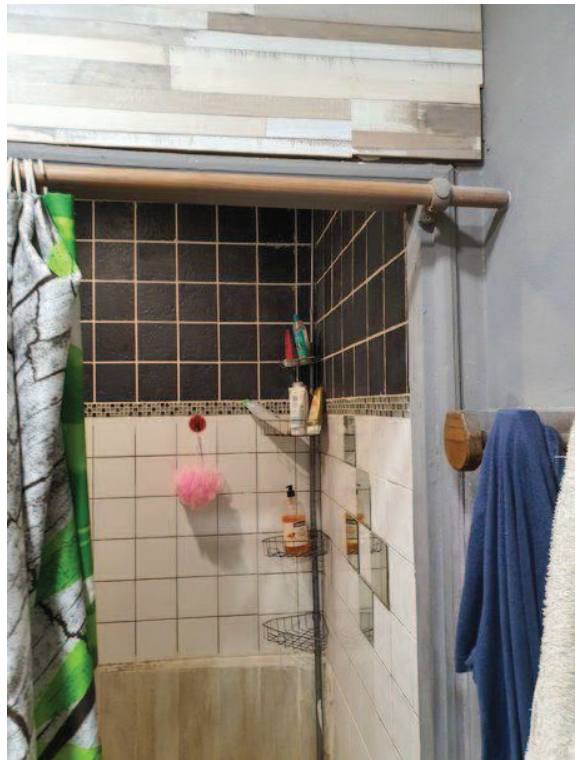
### **SALLE DE BAINS :**

Les murs sont recouverts par des carreaux de faïence, imitation bois : j'observe qu'un carreau de faïence est cassé au niveau de l'entrée de la salle de bains.

Des câbles électriques sont apparents au niveau du miroir.

Equipements : présence d'un lavabo, d'un meuble salle de bains, espace de douche qui est surélevé : tout cet espace de douche est recouvert par des carreaux de faïence à l'état correct. Des traces d'humidité sont visibles au fond de cet espace de douche.

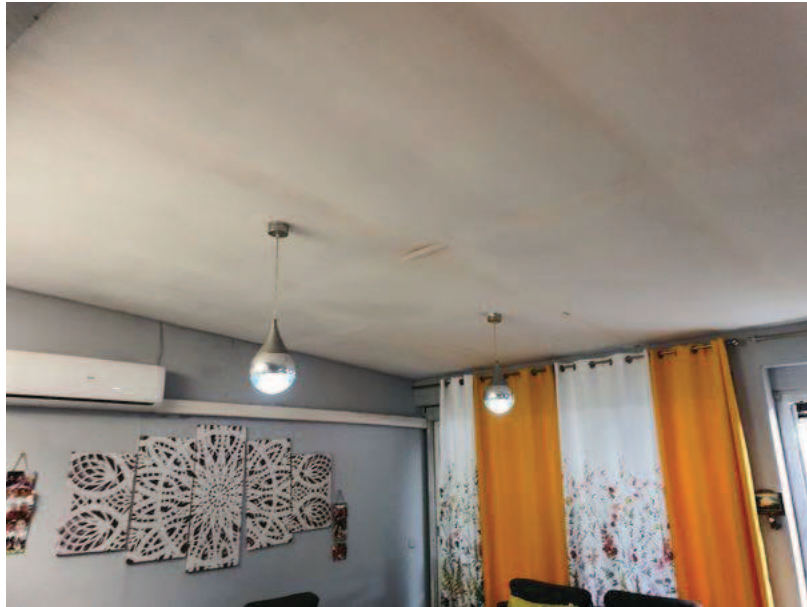
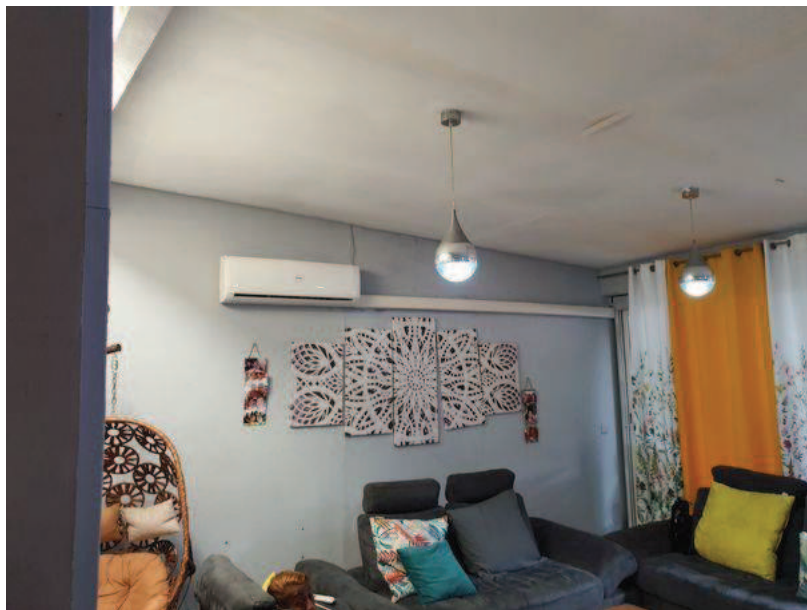
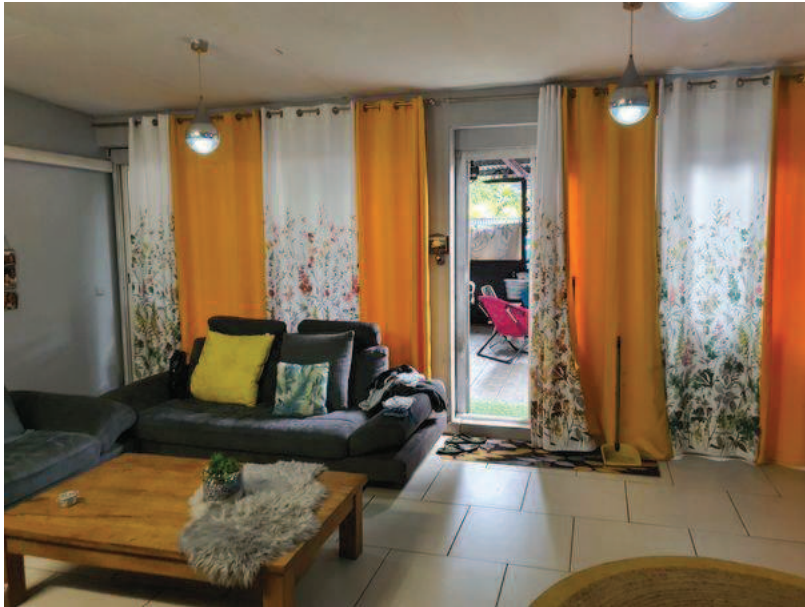
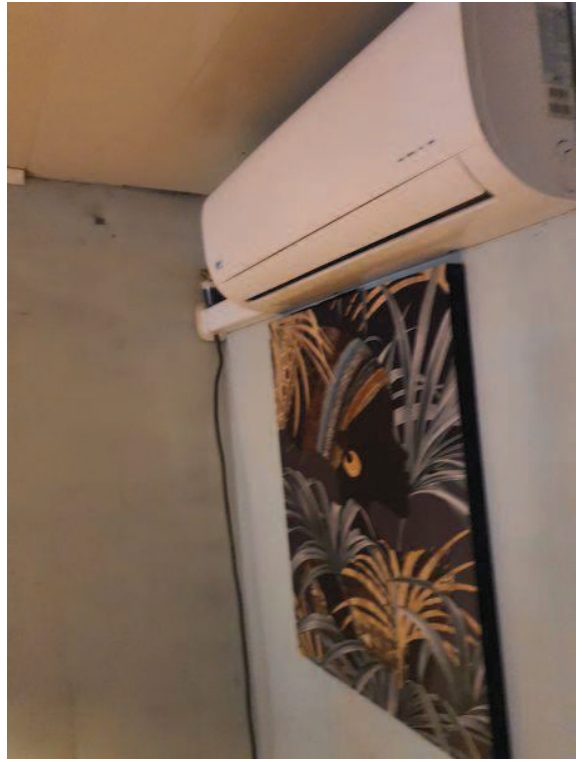
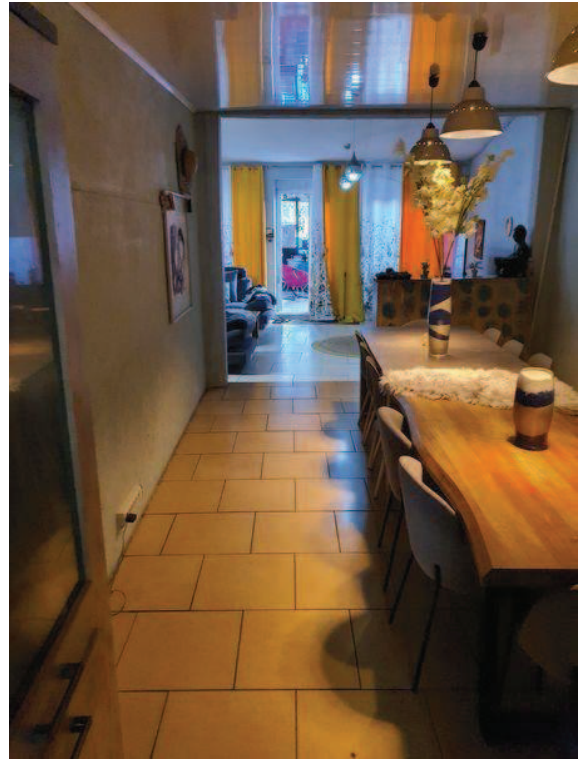
**SEJOUR /SALLE A MANGER :**

Les murs sont peints de couleur blanche : peinture abîmée par endroits : salissures visibles et traces de bande visibles.
