## PROCÈS-VERBAL DE DESCRIPTION (Saisie immobilière)

DOSSIER N° 2202539

COMMUNE DANS LAQUELLE EST SITUE LE BIEN :  
**SAINTE SUZANNE**

**TYPE DE LOGEMENT** : maison à usage d'habitation

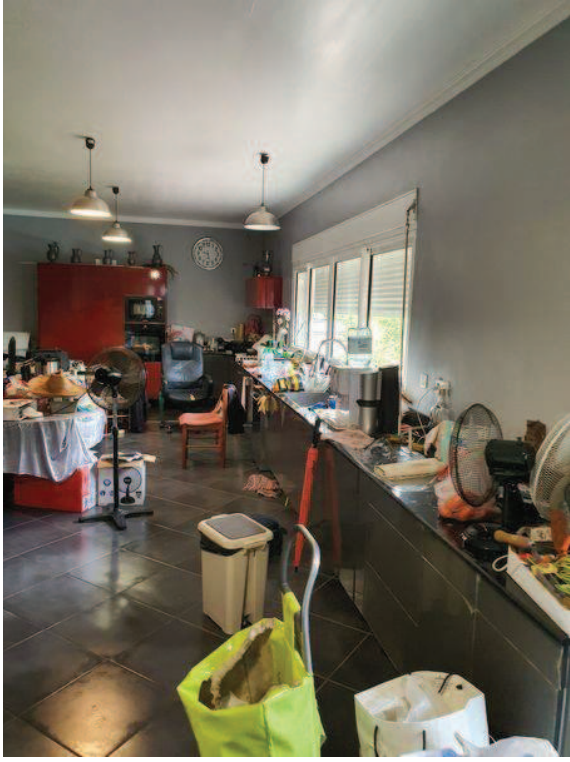
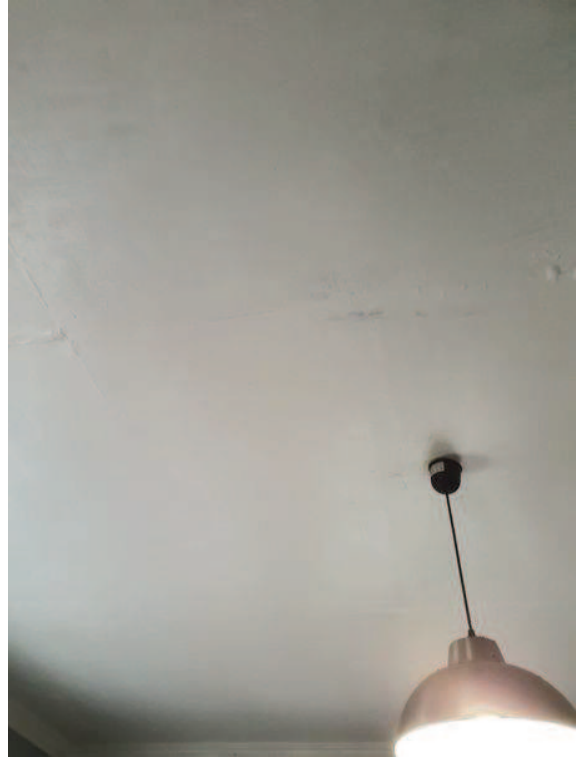
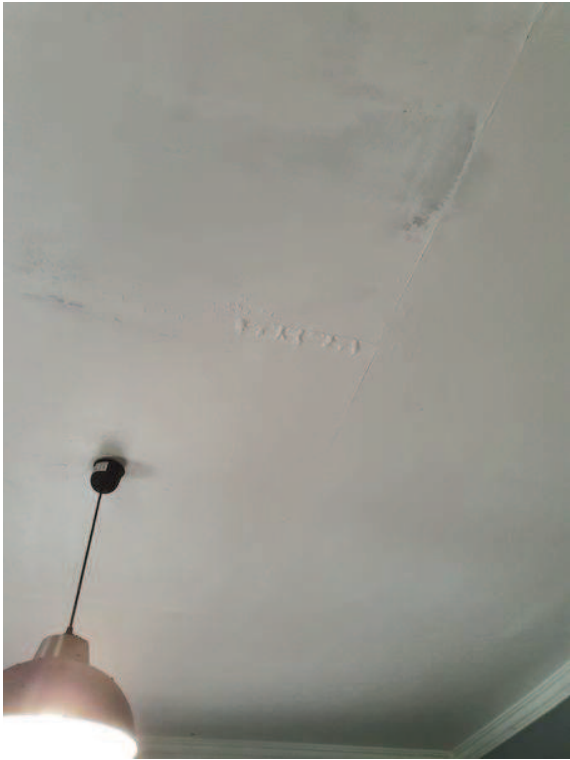
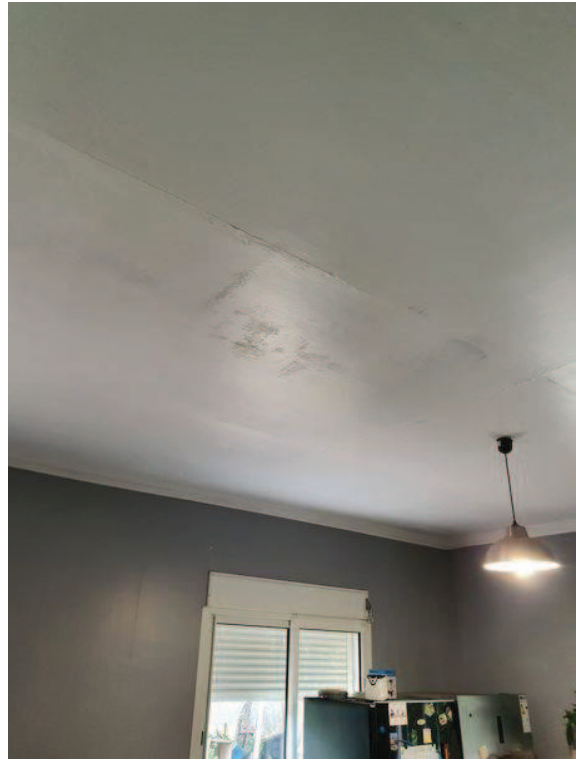
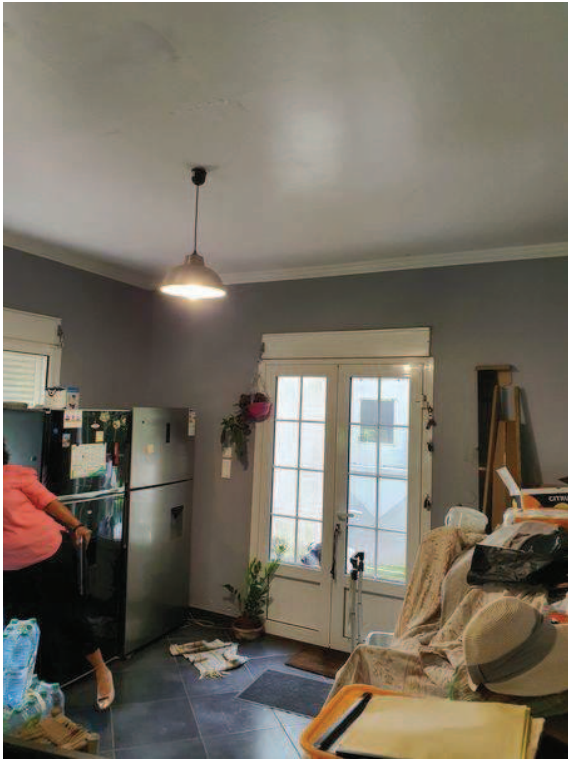
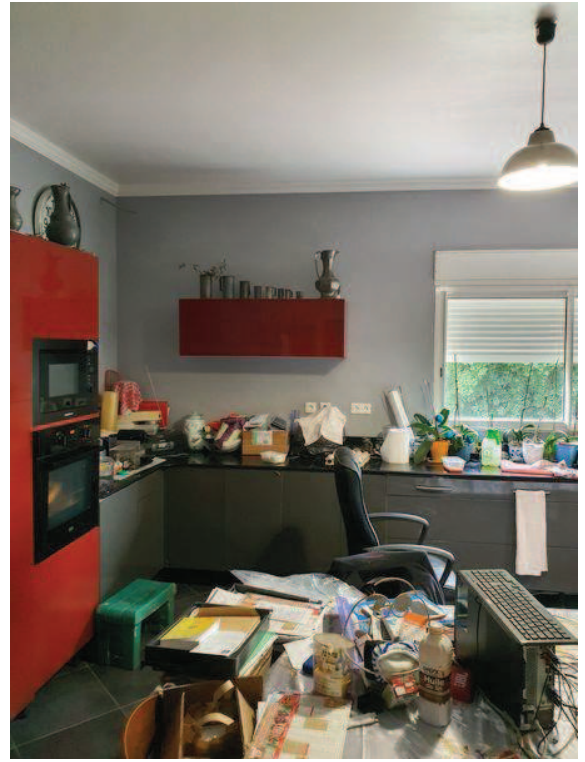
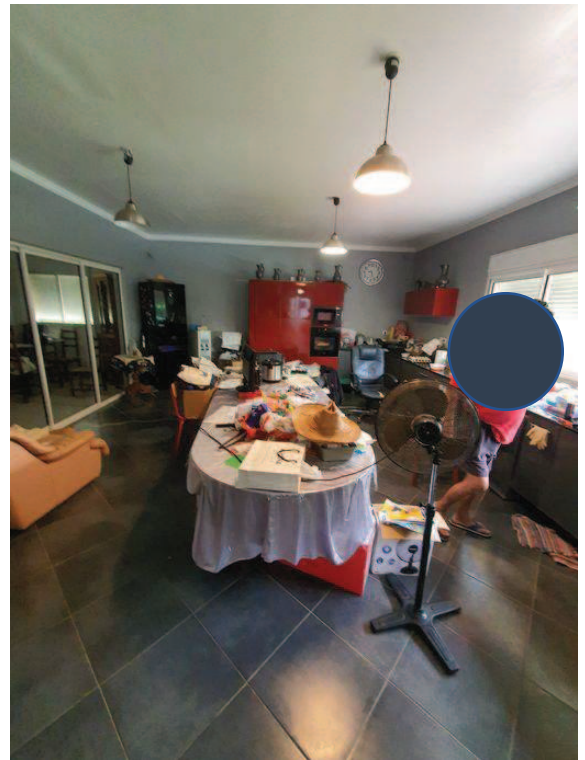
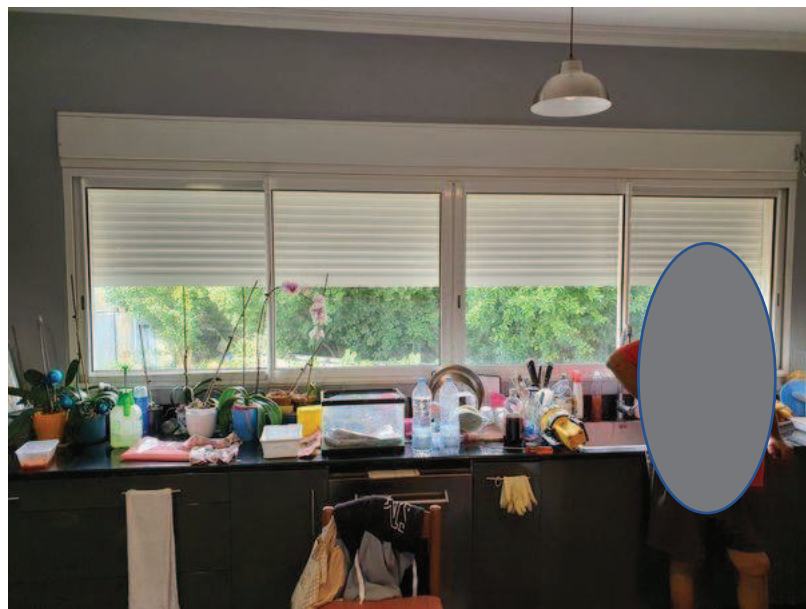
#### CUISINE :

Plafond : peinture à l'état correct. J'observe cependant à côté d'un luminaire près de la porte d'entrée que la peinture gonfle sur une petite bande horizontale. Quelques traces sont visibles.

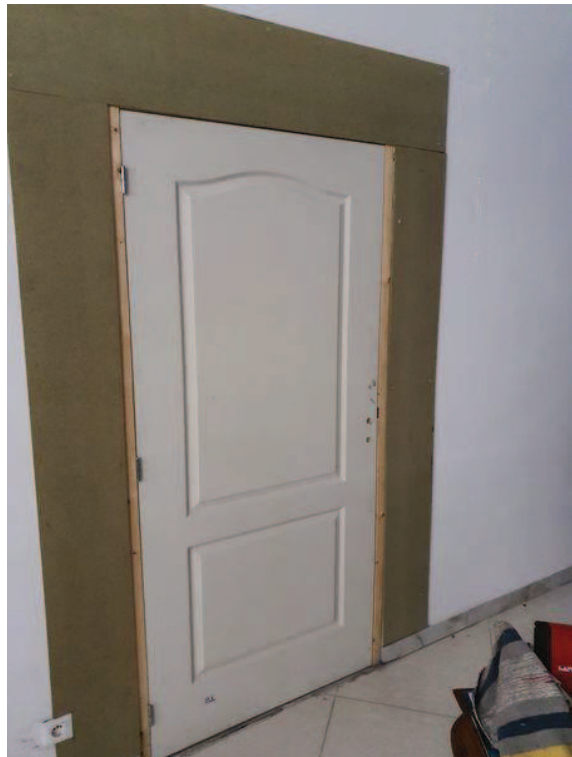
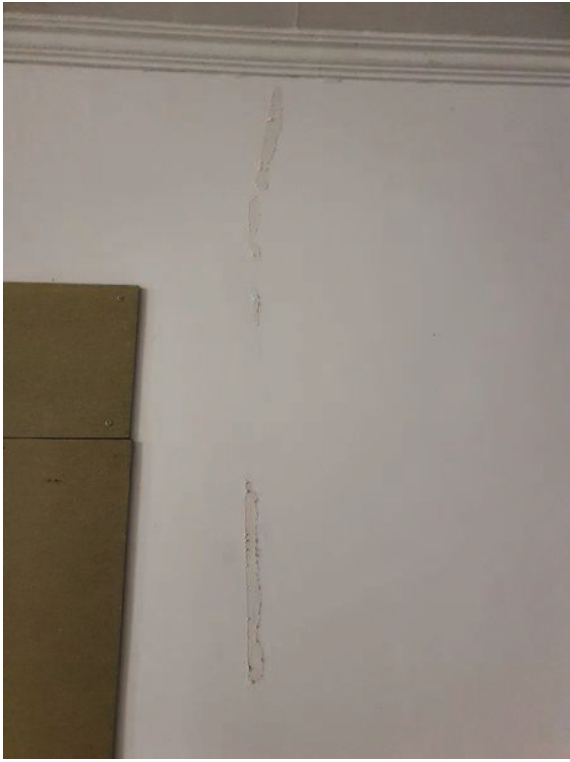
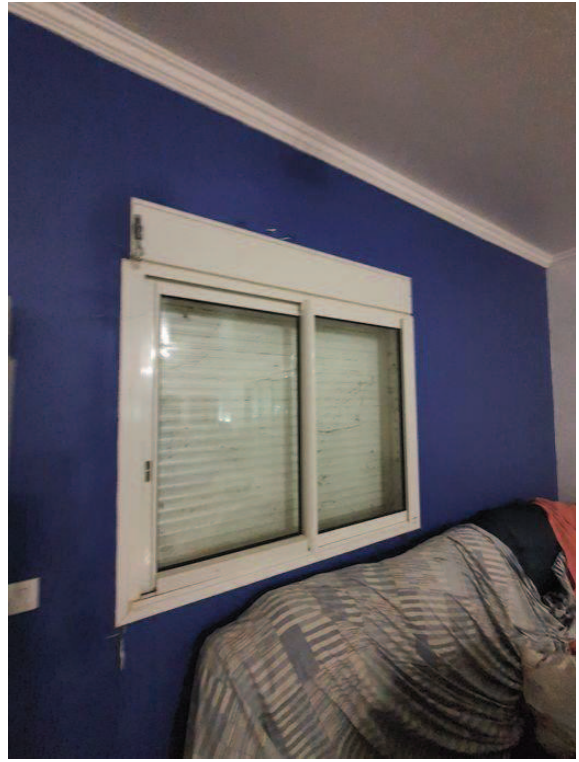
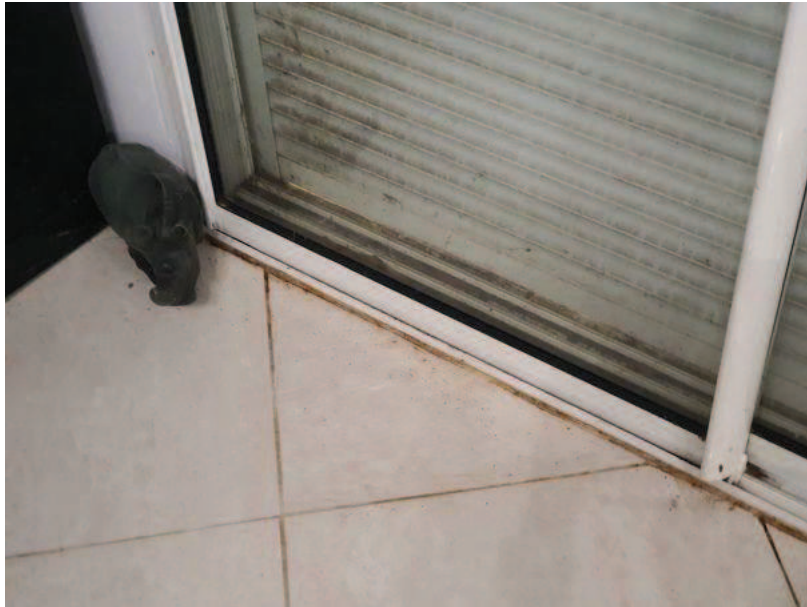
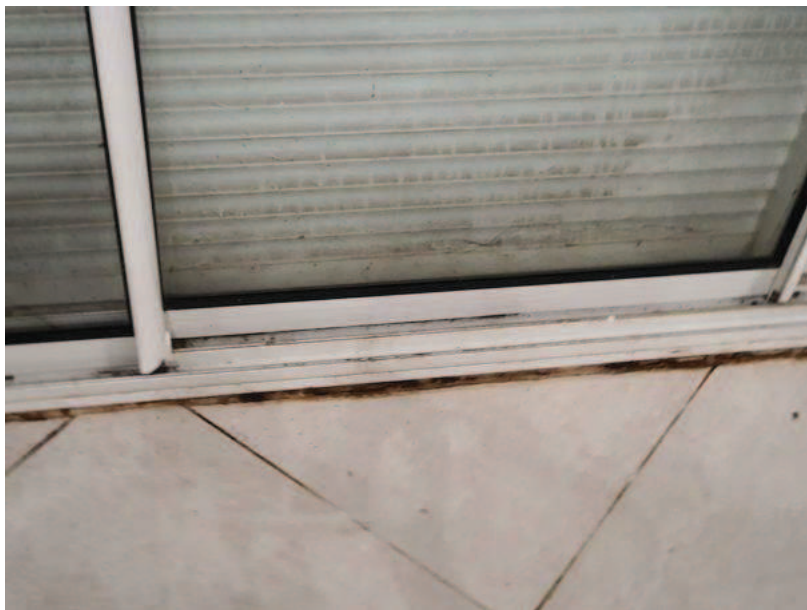
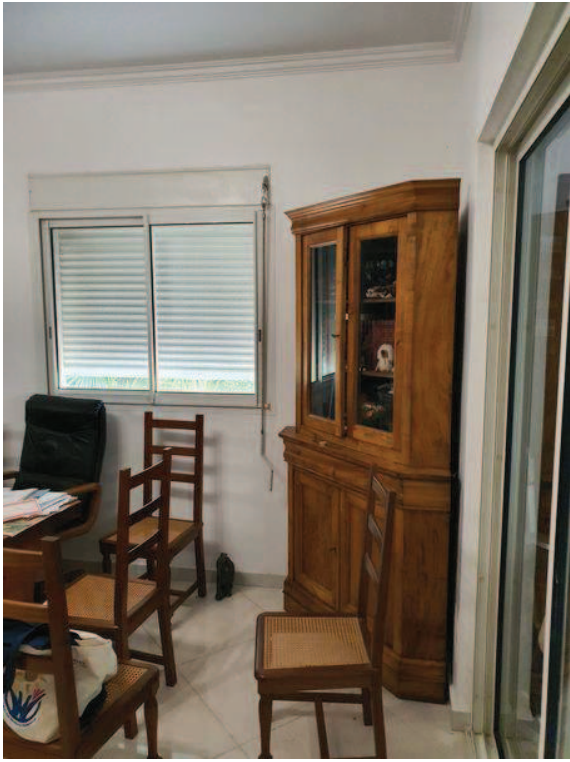
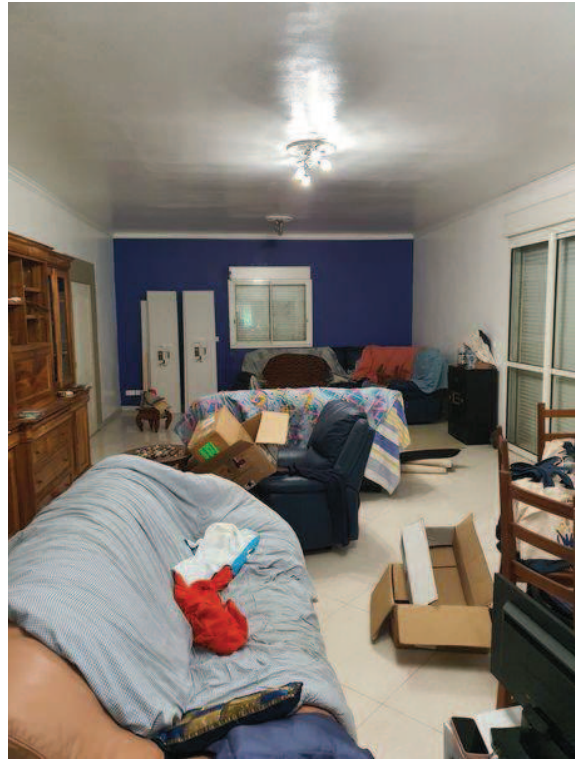
### SEJOUR :

Sur le mur côté Est, je constate qu'une porte est en cours d'installation : celle-ci a été posée mais l'encadrement est à l'état brut et la poignée est manquante. Autour de cet encadrement j'observe que la peinture se décolle en certains endroits.

Ouverture : présence d'une baie vitrée sur châssis aluminium blanc doublée d'un volet métallique où je constate que le joint en bas de porte est abîmé. Présence également d'une fenêtre sur châssis aluminium blanc doublé d'un volet métallique. Au-dessus de la fenêtre la peinture se décolle sur une petite partie du mur.

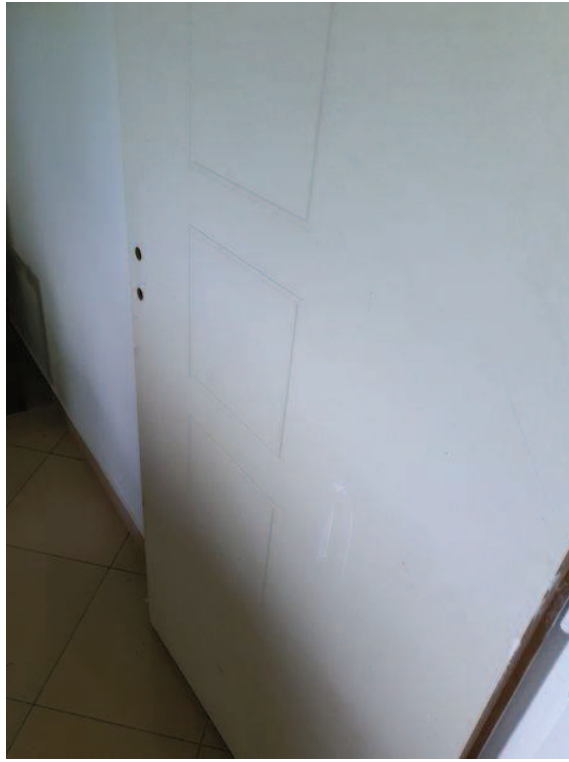
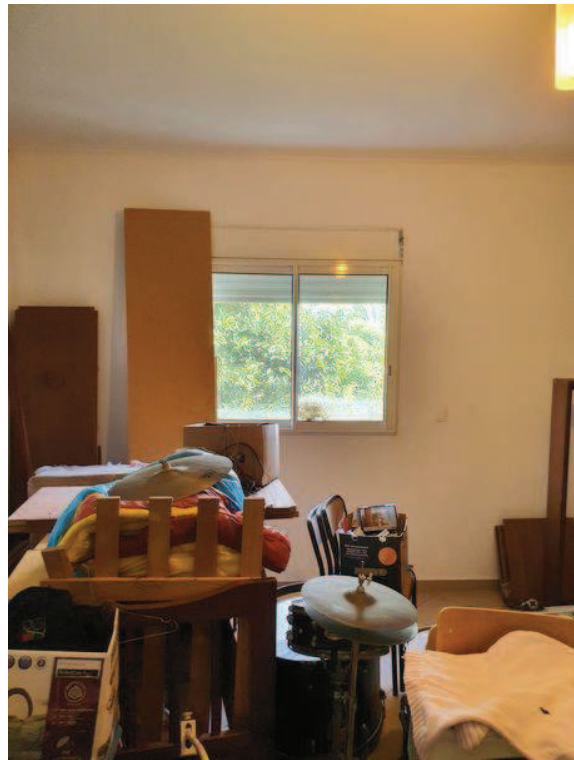
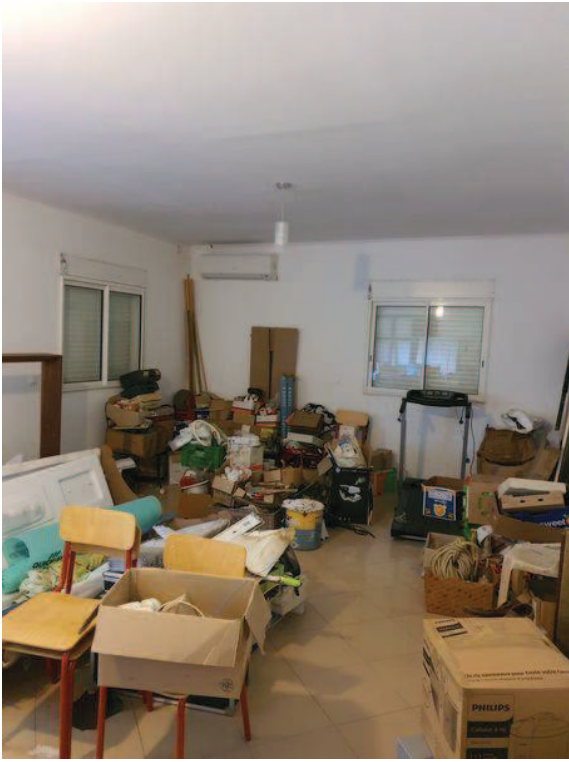
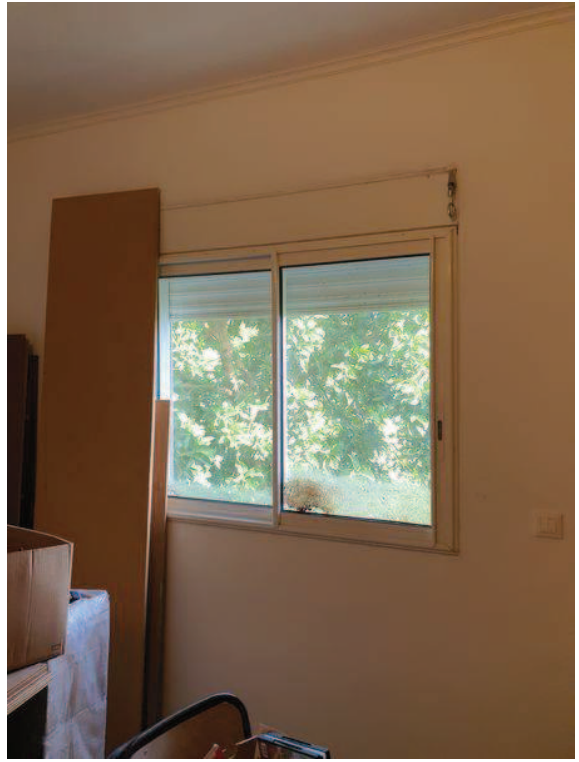
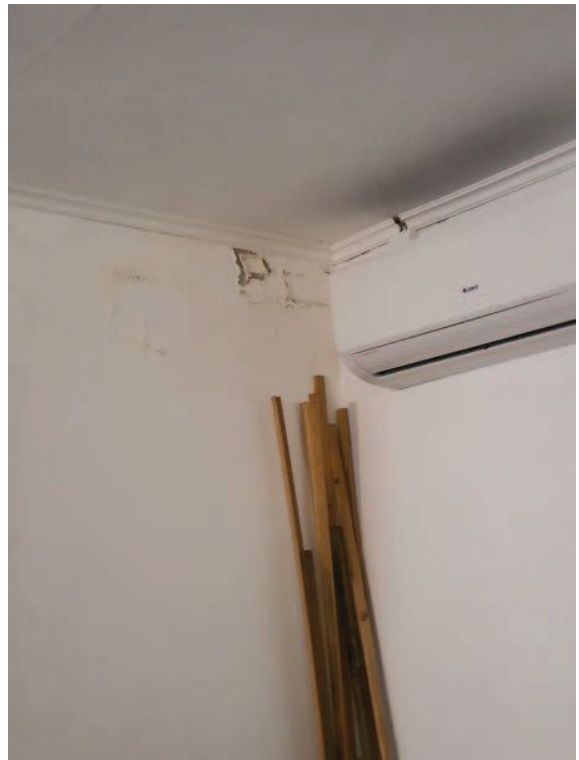
**CHAMBRE 1 (à gauche du dégagement) :**

Les murs sont peints de couleur blanche à l'état correct : j'observe des traces d'humidité autour du climatiseur. La peinture se décolle par endroits.

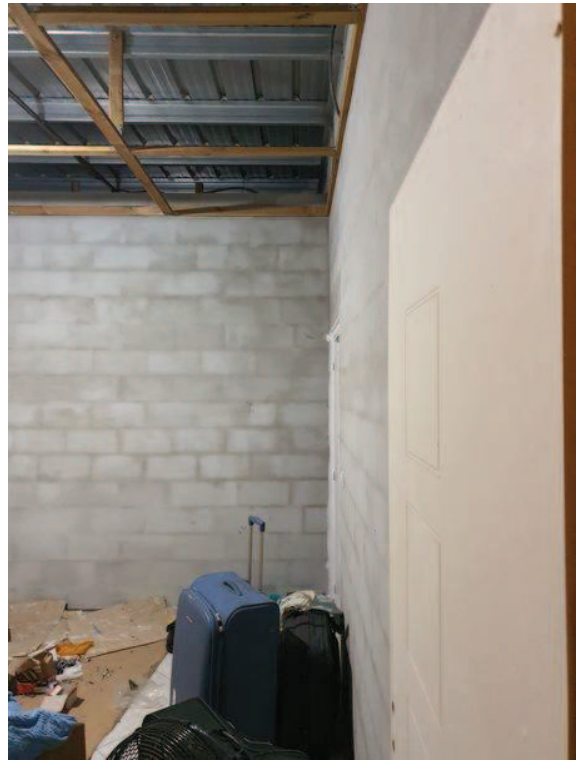
### Petite pièce en cours de travaux (salle de bains) :

Je constate que des travaux sont en cours dans cette pièce. Les murs sont à l'état brut de béton.

Une structure en bois a été posée au plafond. La tôle de la maison est visible : aucune cloison ou isolant n'a été installé au plafond.

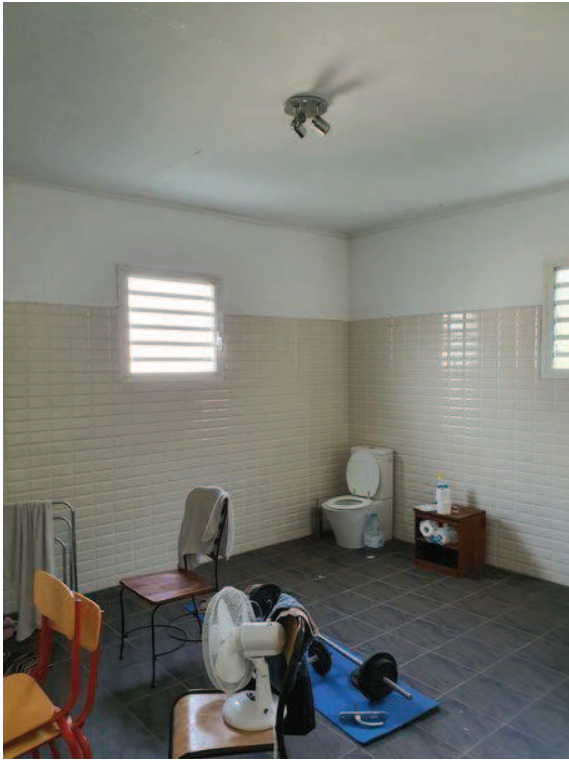
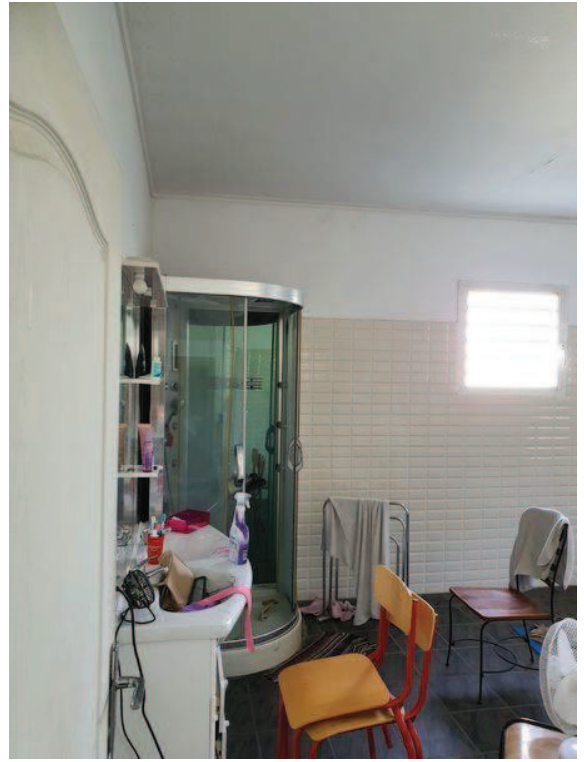
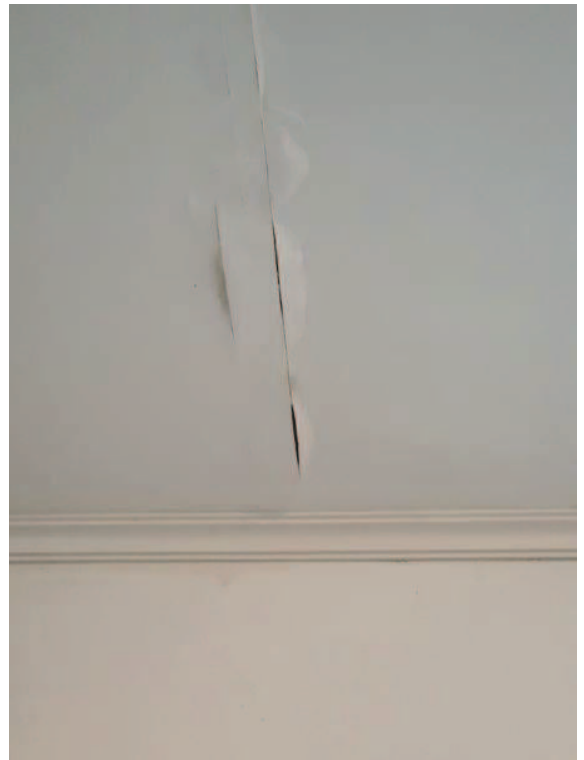
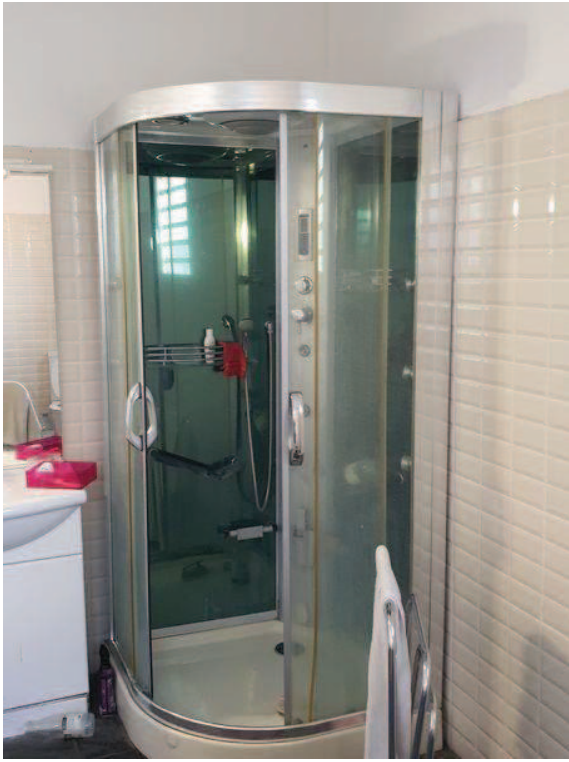
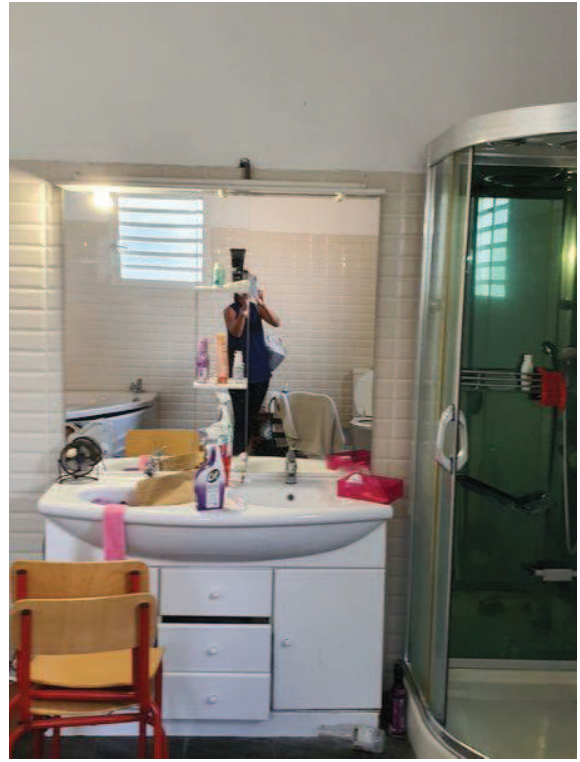
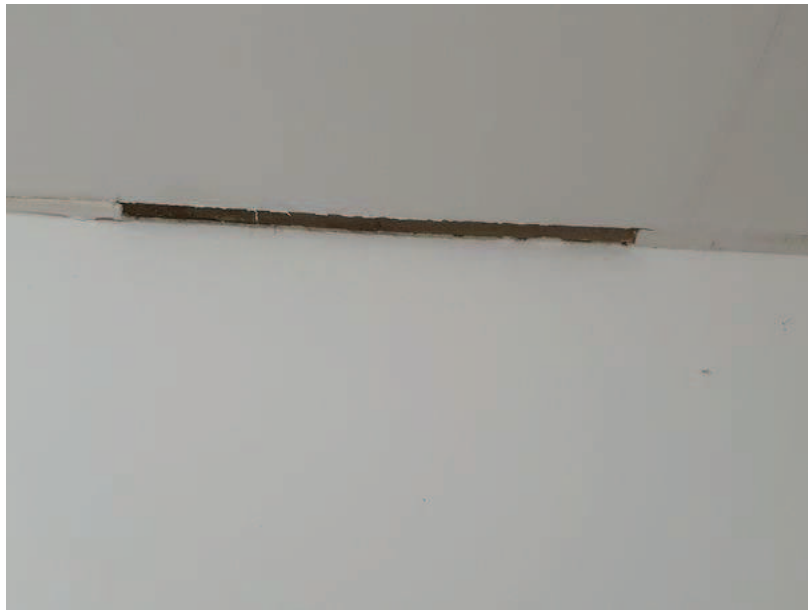
### Salle de bains :

Au plafond je constate que la peinture gonfle sur une petite bande.

Equipements : présence d'une cabine de douche, d'un meuble avec vasque et miroir en bon état, d'un WC et d'une baignoire dont la jupe est cassée.

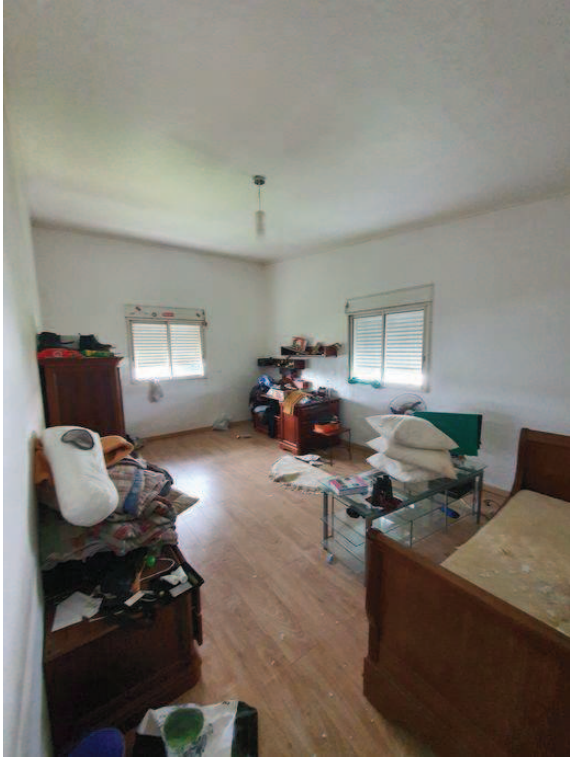
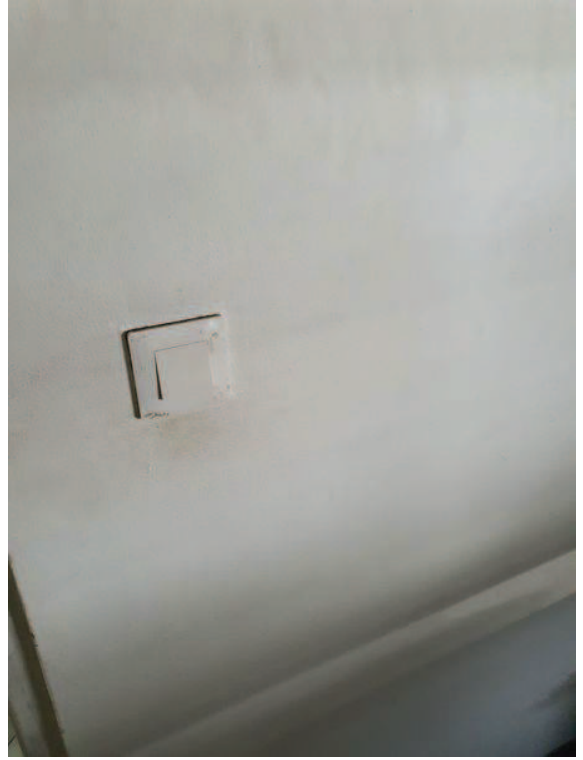
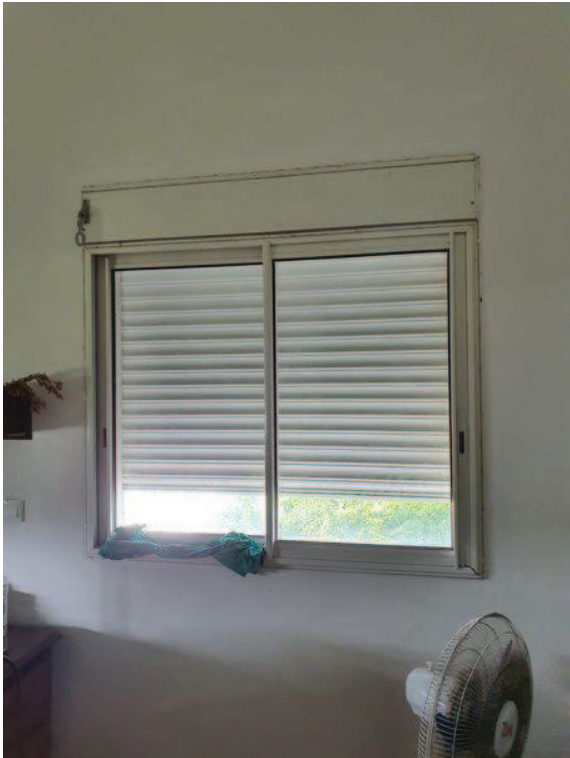
### **Chambre 2 :**

Le sol est recouvert d'un parquet en bon état. Les murs sont peints de couleur blanche : peinture à l'état correct. Je constate la présence d'une fissure sur mur côté Nord.
