## PROCÈS-VERBAL DESCRIPTIF

**DOSSIER N ° 2105601**

Parcelle concernée : HT 57 lots 61 et 76  
12 rue du Maine Résidence Newton 6<sup>ème</sup> étage porte 61  
(97490) SAINTE-CLOTILDE

## DOSSIER DE DIAGNOSTICS TECHNIQUES

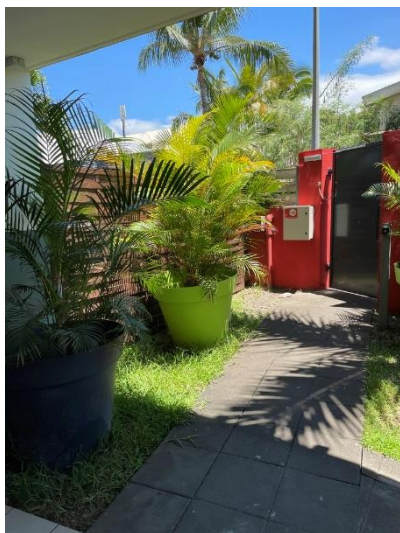
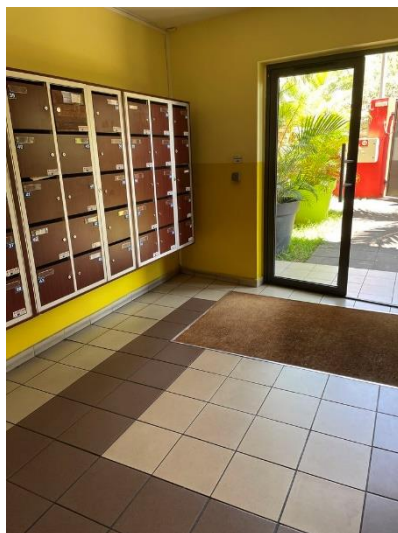
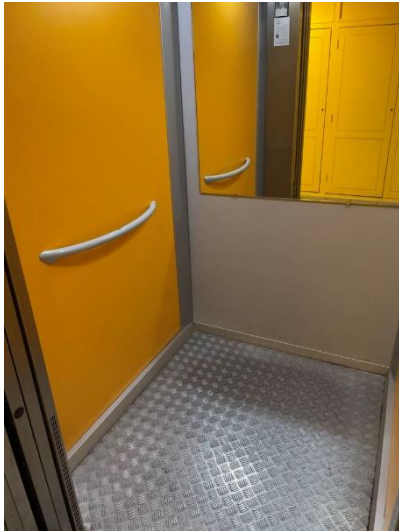
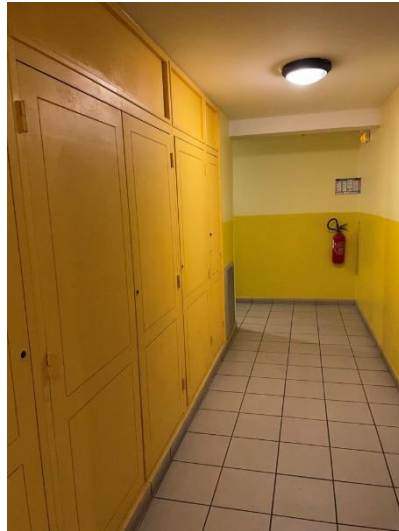
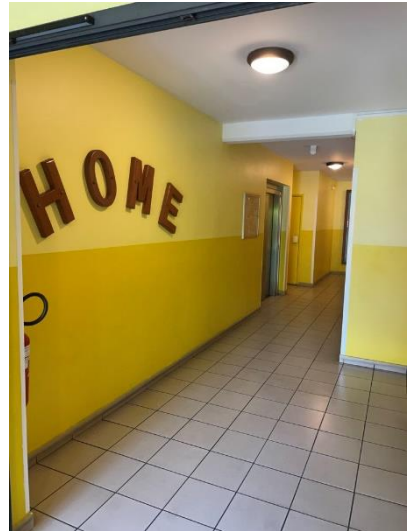
### **Clichés parties communes :**

Couloirs desservant les appartements : sol carrelé d'état correct, murs et sous-face de plafond peints avec peinture d'état correct ; portes des gaines techniques en bois

Ascenseur : fonctionnel, d'état d'usage

Entrée de la résidence : défendue par une porte métallique à battant unique, d'état correct. Présence d'un interphone fonctionnel, ainsi que d'un dispositif VigiK + possibilité d'ouverture via Code sur l'interphone

Entre l'entrée et le hall d'accès aux boîte aux lettres : présence d'un jardin correctement entretenu, desservant ensuite le hall d'accès aux boîte aux lettres et le local poubelle

Hall d'entrée / boîte aux lettres : accès protégé là encore par VigiK ; sol carrelé d'état correct, murs et sous-face de plafond peints avec peinture d'état correct

Escalier menant aux parkings en sous-sol : escalier hélicoïdal béton, murs de la trémie peints (peintures d'état moyen, nombreuses salissures), éclairage avec détecteurs

Parking en sous-sol : sol à l'état de béton, murs et poteaux bruts de béton, sous-face de plafond peinte à l'état correct ; descentes d'eau apparentes, éclairage au néon (plafonniers) ; accès voiture depuis la rue du Maine : défendu par 1 premier portail métallique automatique à 2 battants, puis 1 second, métallique à 2 battants, automatisé. Les places de parking sont numérotées. J'ignore quel numéro de place de parking est attribué au lot 76

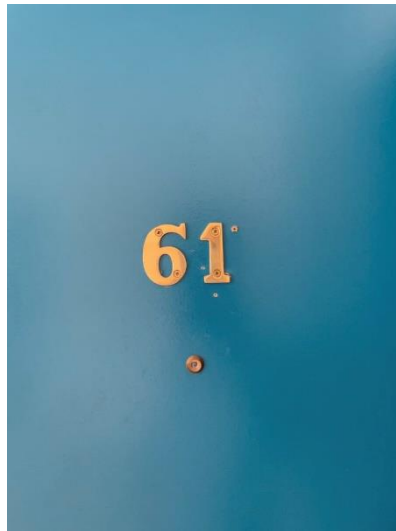
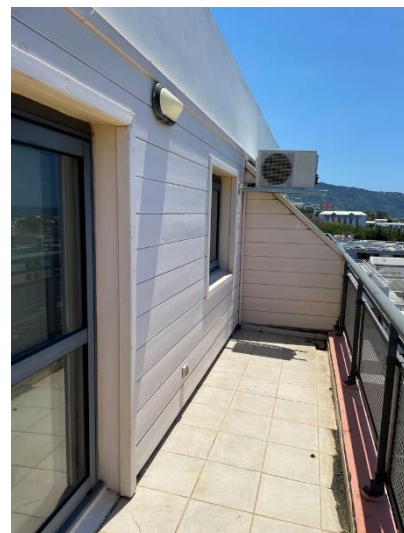
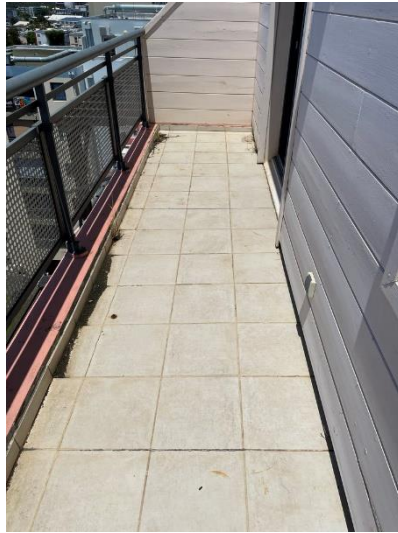
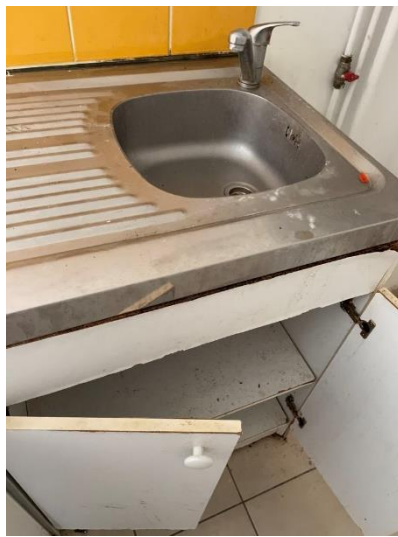
**Clichés photographiques de l'appartement :**

- \*L'appartement se trouve en mauvais état général : les revêtements de sol sont très sales et tachés, les peintures murales à reprendre intégralement, les sanitaires à rénover voire à changer
- \*Il m'est impossible de vérifier l'intégrité des installations électriques / éclairages / plomberie et robinetterie, mitigeurs, WC etc... dans la mesure où les lieux ne sont plus alimentés en eau ni en électricité
- \*l'emplacement de l'immeuble est favorable aux locations étudiantes (université à proximité)

Face extérieure d'état correct, quelques rayures superficielles par endroits ; face intérieure tachée

Sol et plinthes : carrelés, intègres mais sales

Murs : toutes les peintures murales sont à refaire compte tenu de l'existence de nombreuses salissures sur toute la hauteur des murs

Equipements : 1 meuble intégrant 1 vasque, meuble pourri, vasque d'état moyen, très sale avec intérieur abîmé, plan aspect granit fêlé ; bac de douche : joints totalement moisissus dans le bac et sur les faïences murales (qui sont intègres mais sales), flexible et douchette à changer, mitigeur semble d'état correct ; 1 WC, asséché, intérieur taché, abattant à changer, fonctionnement chasse d'eau non vérifiable

Sol et plinthes : carrelés, intègres mais sales, présence en certains endroits de taches / auréoles d'oxydation

Murs : toutes les peintures murales sont à refaire compte tenu de l'existence de nombreuses salissures sur toute la hauteur des murs ; je dénombre 6 trous chevillés au-dessus de la baie vitrée

Sol et plinthes : carrelés, intègres mais sales ; je relève 2 éclats majeurs ainsi que des traces d'oxydation

Murs : toutes les peintures murales sont à refaire compte tenu de l'existence de nombreuses salissures sur toute la hauteur des murs ; je dénombre sur un des murs 11 trous chevillés non rebouchés

Murs : toutes les peintures murales sont à refaire compte tenu de l'existence de nombreuses salissures sur toute la hauteur des murs ; faïence murale : intègre mais très sale, joints crasseux, traces / projections de graisse

Equipements : 1 ballon d'eau chaude ARISTON contenance non affichée et état de fonctionnement inconnu ; 1 meuble avec placards bas incorporant 1 évier inox 1 bac ; meuble en mauvais état, évier inox usé, mitigeur en mauvais état ; 1 arrivée et 1 évacuation d'eau ; 1 plaque de cuisson électrique 2 hors très abîmée, oxydée et donc hors d'usage
