PROCÈS-VERBAL DESCRIPTIF

DOSSIER N ° 2206477

Parcelle concernée :

EW 747

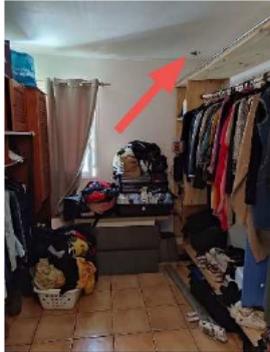
P1

LOCAL	Élément de construction			Sondages et prélèvements
	N°	Désignation	Photo	
	98	Conduit Aération au plafond Béton + Fibres ciment

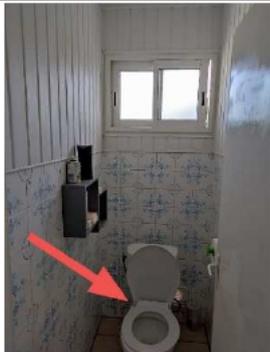
D2

100	Faces apparentes des Murs Lambris PVC + Faïence	
1er étage WC	101	Face apparente du Plafond Lambris PVC		
	102	Face apparente du Plancher Parquet Flottant bois		
	103	Conduit(s) de fluide Fibres ciment + PVC

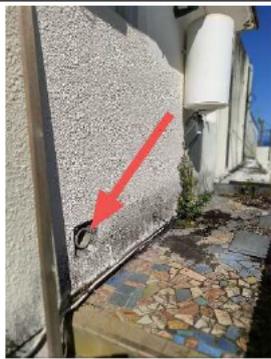
D1

132	Face apparente du Plancher Parquet Flottant bois		
	134	Couverture toit Toit Plat Béton + Tôles sur abris, garage et ateli		
	135	Avançée de toit Béton		
	136	Façade Crépi ciment peint		
	137	Conduit Aération Fibres ciment

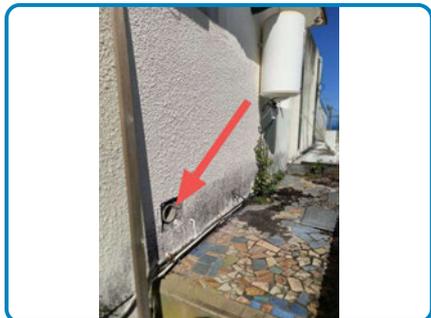
D.O. n° 1 sur Conduit Aération Fibres ciment

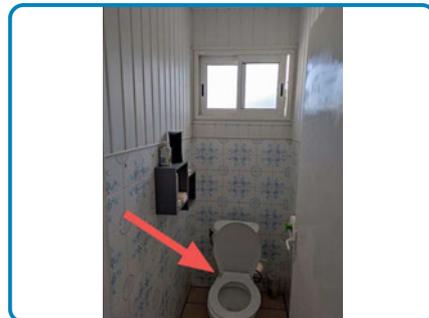
D.O. n° 2 sur Conduit(s) de fluide Fibres ciment + PVC

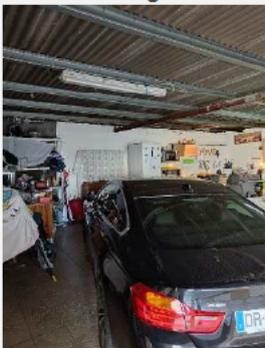
<p>Face apparente du Plafond Tôles + Poutres métal, Face apparente du Plancher Carrelage, Faces apparentes des Murs Crépi ciment peint, Volet Roulant Alu</p> <p style="text-align: center;">Mobilier armoire Bois</p>	<p>Absence d'indice</p> <p style="text-align: center;">Indice d'infestation de termites de bois sec : Altérations dans le bois, dégradations - Fèces (Vermouluures)</p>

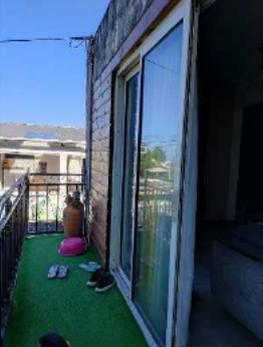
<p>Face apparente du Plancher Gazon synthétique sur carrelage, Faces apparentes des Murs Crépi ciment peint + Bardage bois, Garde Corps / Rampe / main courante Métal</p>	<p>Absence d'indice</p>
<p style="text-align: center;">E1 Cuisine</p>

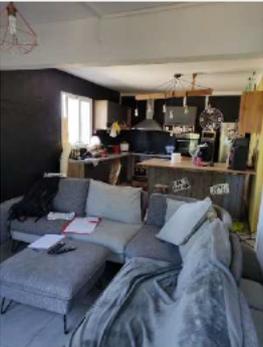
<p>Baie Vitrée Alu, Conduit(s) de fluide PVC, Face apparente du Plafond Béton Peint, Face apparente du Plancher Carrelage, Faces apparentes des Murs Crépi ciment peint + Bardage bois, Faces apparentes des Plinthes Stratifié, Fenêtre Alu, Huisserie Alu, Sous face évier Meuble Bois</p>	<p>Absence d'indice</p>
<p style="text-align: center;">Couloir</p>

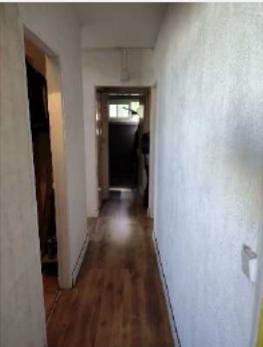
<p>Face apparente du Plafond Béton Peint, Face apparente du Plancher Parquet Flottant bois, Faces apparentes des Murs Crépi ciment peint, Faces apparentes des Plinthes Stratifié</p>	<p>Absence d'indice</p>

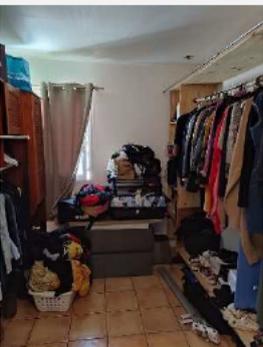
<p style="text-align: center;">E2</p>

<p>Conduit Aération au plafond Béton + Fibres ciment, Face apparente du Plafond Béton Peint, Face apparente du Plancher Carrelage, Faces apparentes des Murs Crépi ciment peint, Faces apparentes des Plinthes Faïence, Fenêtre Alu, Huisserie Bois</p>	<p>Absence d'indice</p>

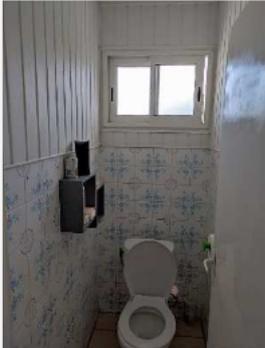
<p style="text-align: center;">Conduit(s) de fluide Fibres ciment + PVC, Face apparente du Plafond Lambris PVC, Face apparente du Plancher Parquet Flottant bois, Faces apparentes des Murs Lambris PVC + Faïence, Fenêtre Alu, Huisserie Bois, Porte Bois</p>	<p style="text-align: center;">Absence d'indice</p>
<p style="text-align: center;">E3</p>

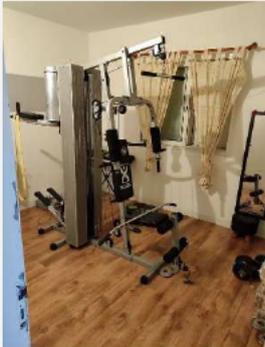
<p style="text-align: center;">E4</p>

<p style="text-align: center;">Face apparente du Plafond Béton Peint, Face apparente du Plancher Parquet Flottant bois, Faces apparentes des Murs Crépi ciment peint, Faces apparentes des Plinthes Stratifié, Fenêtre Alu, Huisserie Bois, Volet Alu</p>	<p style="text-align: center;">Absence d'indice</p>
<p style="text-align: center;">E5</p>

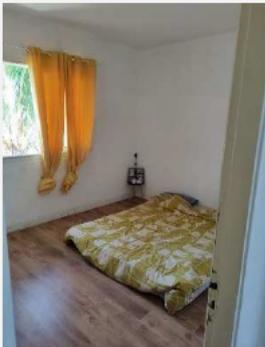
<p style="text-align: center;">Face apparente du Plafond Béton Peint, Face apparente du Plancher Parquet Flottant bois, Faces apparentes des Murs Crépi ciment peint, Faces apparentes des Plinthes Stratifié, Fenêtre Alu, Huisserie Bois, Porte Bois, Volet Alu</p>	<p style="text-align: center;">Absence d'indice</p>

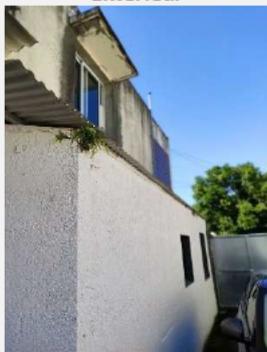
<p>Avançée de toit Béton, Conduit Aération Fibres ciment, Conduit(s) de fluide PVC (goulottes), Couverture toit Toit Plat Béton + Tôles sur abris, garage et ateli, Façade Crépi ciment peint</p>	<p>Absence d'indice</p>

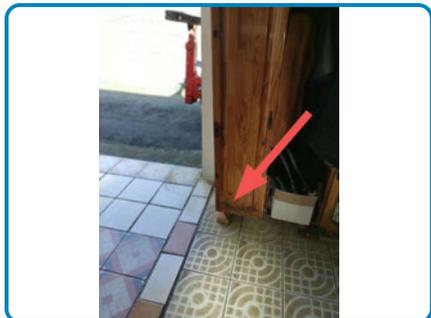
Termites de bois sec - Indices d'infestation :
Altérations dans le bois, dégradations -
Fèces (Vermoulures) sur Mobilier armoire
Bois

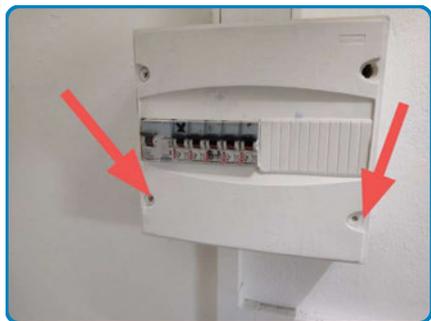
Anomalie B.7.3 a sur Install. n°1

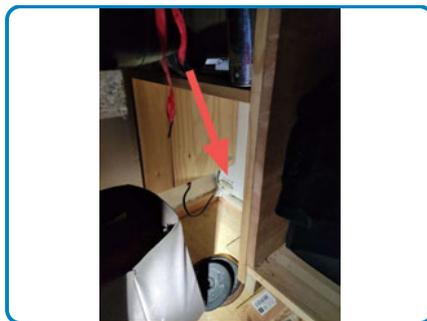
Anomalie B.7.3 c2 sur Install. n°1

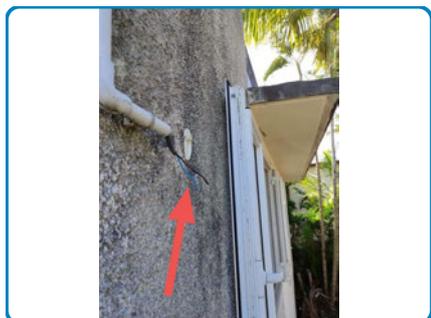
Anomalie B.7.3 c2 sur Install. n°1

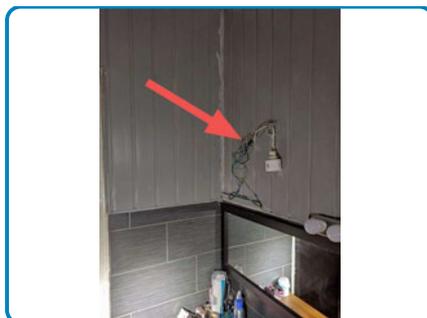
Anomalie B.8.3 e sur Install. n°1

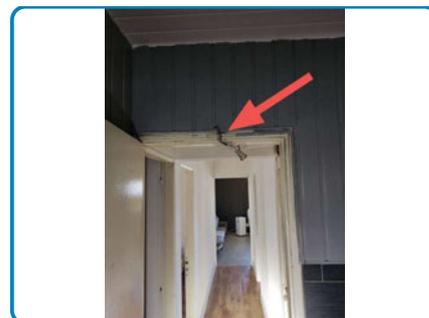
Anomalie B.8.3 e sur Install. n°1

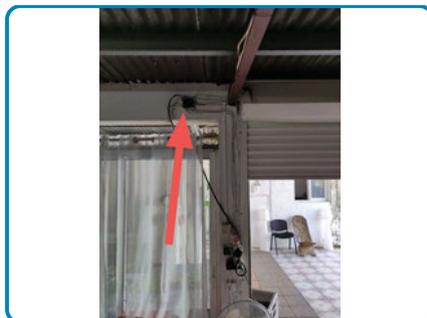
Anomalie B.7.3 d sur Install. n°1

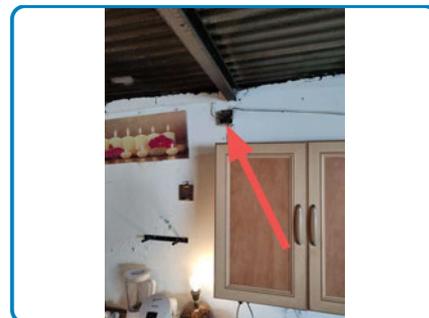
Anomalie B.7.3 d sur Install. n°1

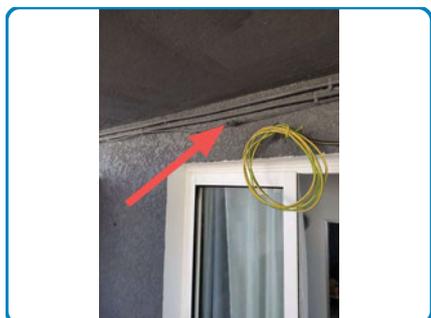
Anomalie B.7.3 d sur Install. n°1
