PROCÈS-VERBAL DE DESCRIPTION

DOSSIER N° 2303785

Parcelles concernées : AZ 1577 et 1578

Sur le Département de la Réunion - Commune de Saint-Paul, lieudit Evariste de Parny, un ensemble foncier constitué par les parcelles AZ 1577 et 1578 d'une contenance cadastrale totale de 2855m², sur lequel sont édifiés 1 maison individuelle ainsi que 2 cabanons en bois sous tôle (lieux de culte)

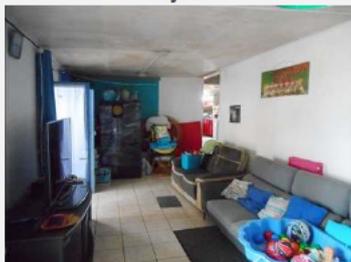
Séjour	Face apparente du plancher Carrelage, Faces apparentes des cloisons Contreplaqué, Faces apparentes des murs Crépi ciment peint, Plinthes enlevées, Porte fenêtre Alu, Porte fenêtre Bois, Volet(s) Bois	Absence d'indice
	Face apparente du plafond Contreplaqué	Indice d'infestation de termites de bois sec : Vermoulure
Salle à manger	Face apparente du plafond Lambris bois, Face apparente du plancher Carrelage, Faces apparentes des murs Crépi ciment peinture, Faces apparentes des plinthes Bois, Huisserie Bois, Porte Bois	Absence d'indice
Dégagement 1	Bâti et porte Bois, Face apparente du plafond Contreplaqué, Face apparente du plancher Carrelage, Faces apparentes des cloisons Placoplatre Contreplaqué, Faces apparentes des murs Crépi ciment peint	Absence d'indice

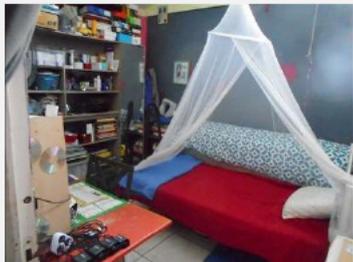
PARTIES DE BÂTIMENT VISITÉES	Ouvrages, parties d'ouvrages et éléments examinés	Résultat du diagnostic d'infestation
<p>Chambre 6</p>

<p>Face apparente du plancher Carrelage, Faces apparentes des murs Crépi ciment peint, Fenêtre Jalousie métal, Huisserie Bois, Porte Bois</p> <hr/> <p>Face apparente du plafond Contreplaqué, Rangement combles plafond contreplaqué</p>	<p>Absence d'indice</p> <hr/> <p>Indice d'infestation de termites de bois sec : Vermoulure, dégradations</p>

Des agents de dégradation biologique du bois ayant été repérés sur le bien objet de ce constat, nous vous recommandons de prendre contact avec une entreprise qualifiée afin d'envisager le traitement des bois le plus adapté.

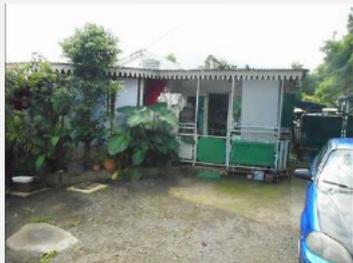
<p>Extérieur</p>

<p>Débris cellulosiques, plantations</p> <hr/> <p>Débris cellulosiques, plantations</p>	<p>Indice d'infestation de termites de bois sec : Vermoulure, dégradations</p> <hr/> <p>Indice d'infestation de termites souterrains : Résidus de cordonnets, macules fécales</p>
<p>Temple</p>
