PROCÈS-VERBAL DESCRIPTIF

DOSSIER N° 2307786

Bien objet du descriptif :
Parcelle EN 308
Numéros 10 et 10 bis chemin du Portail
97430 LE TAMPON

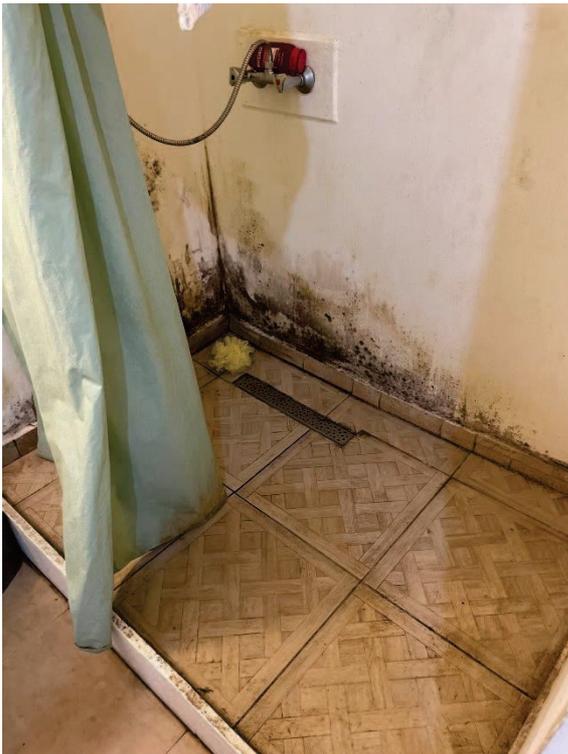
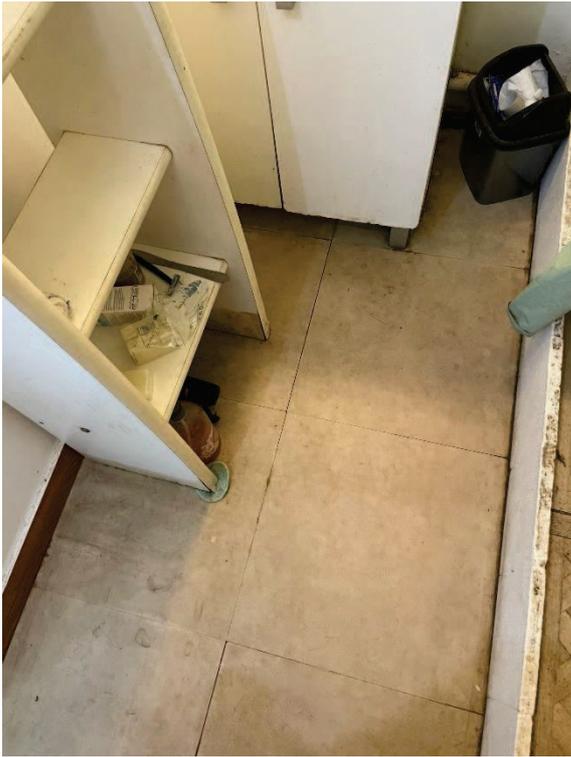
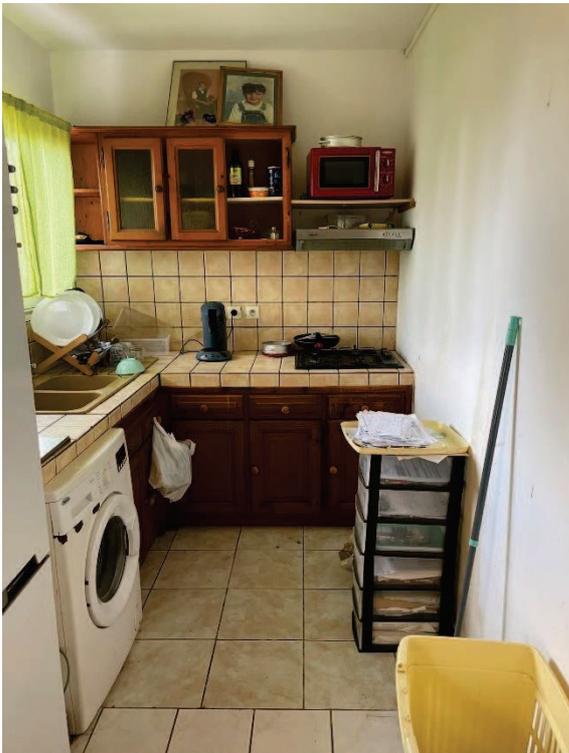
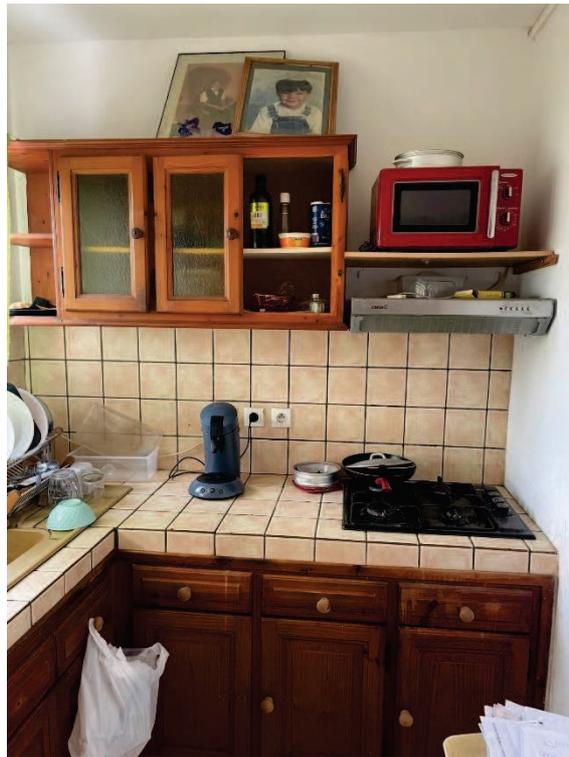
Clichés photographiques tirés par mes soins :

Sol souple en mauvais état carrelé d'aspect ancien mais intègre
Murs : cloisons placo en mauvais état, humide, peinture à refaire
Sous-face de plafond : peinture d'état correct
Eclairage : 1 néon mural
Ouvertures : aucune
Porte : peinture des 2 faces en mauvais état
Equipements : 1 WC ; 1 douche italienne avec plancher carrelé, mauvais état

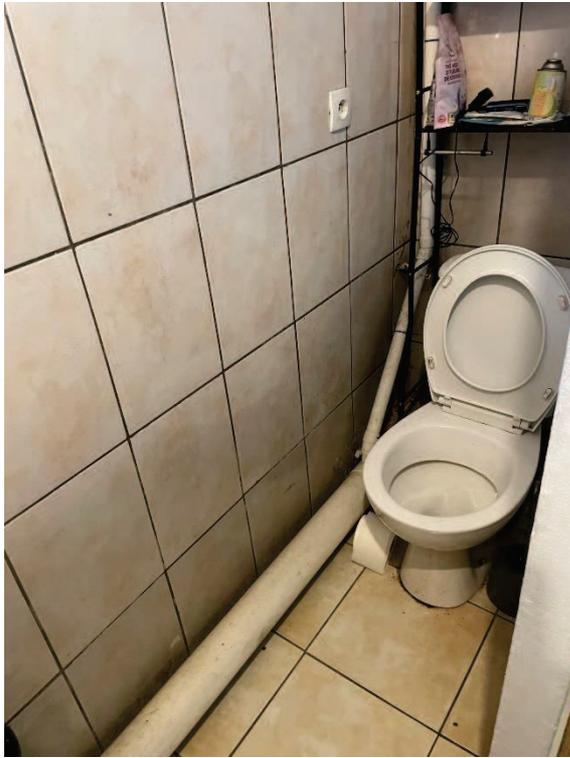
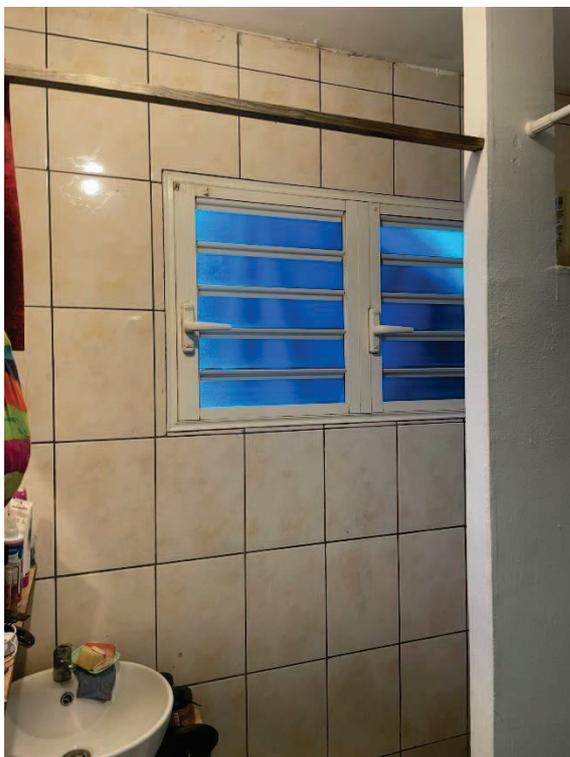
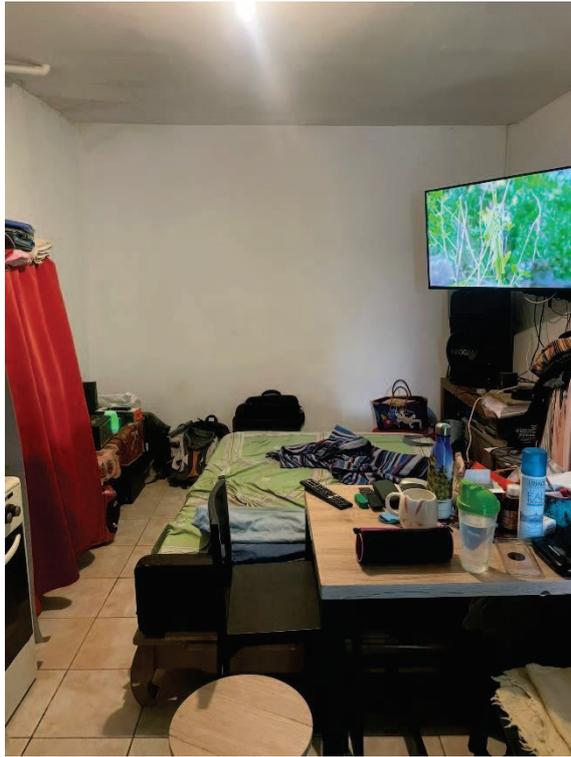
Clichés photographiques tirés par mes soins :

LOGEMENT STUDIO B REZ-DE-CHAUSSE 10 BIS CHEMIN DU PORTAIL

Sous-face de plafond : peinture d'état moyen, forte odeur d'humidité dans la pièce

Equipements : 1 plan mélaminé d'état moyen intégrant 1 évier 2 bacs usé

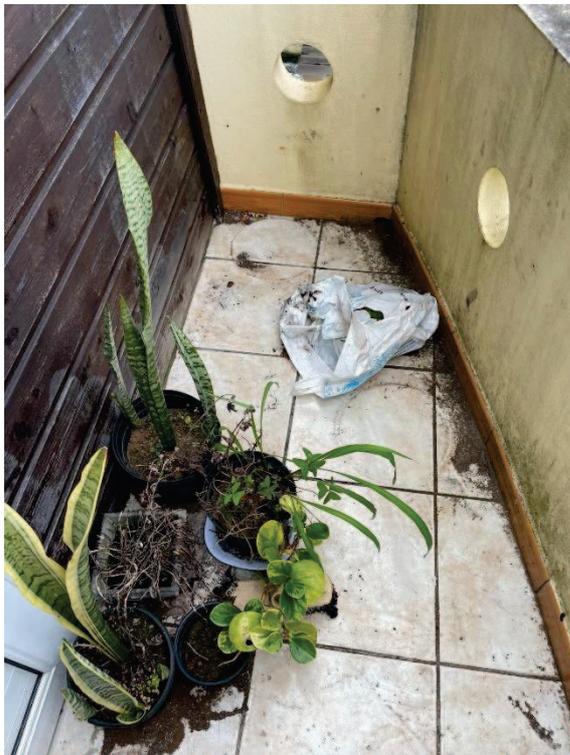
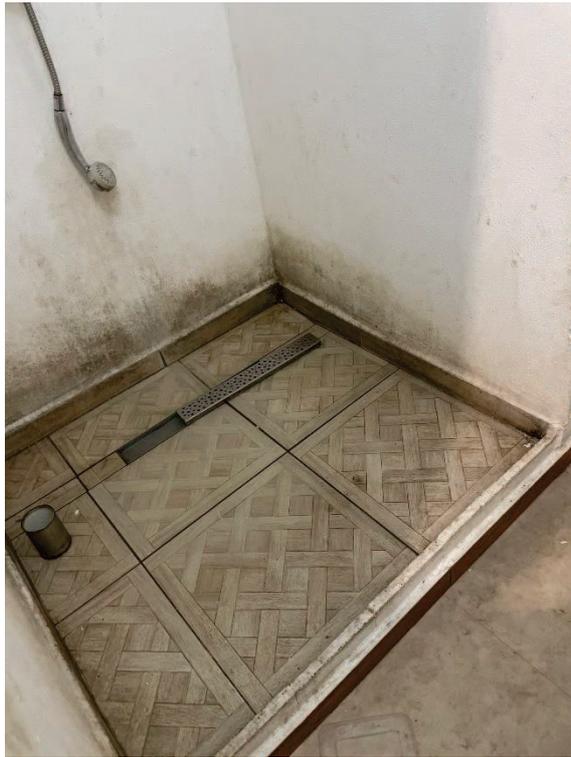
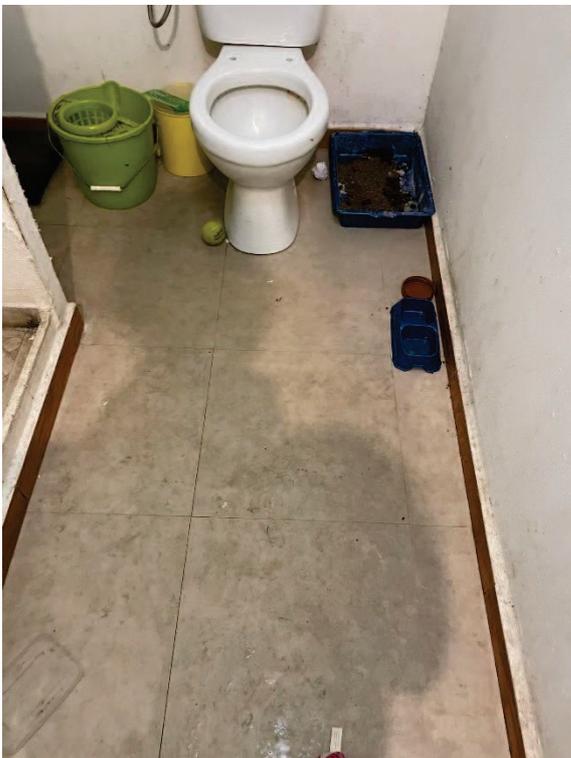
Clichés photographiques tirés par mes soins :

Peintures sales / bardage bois mauvais état

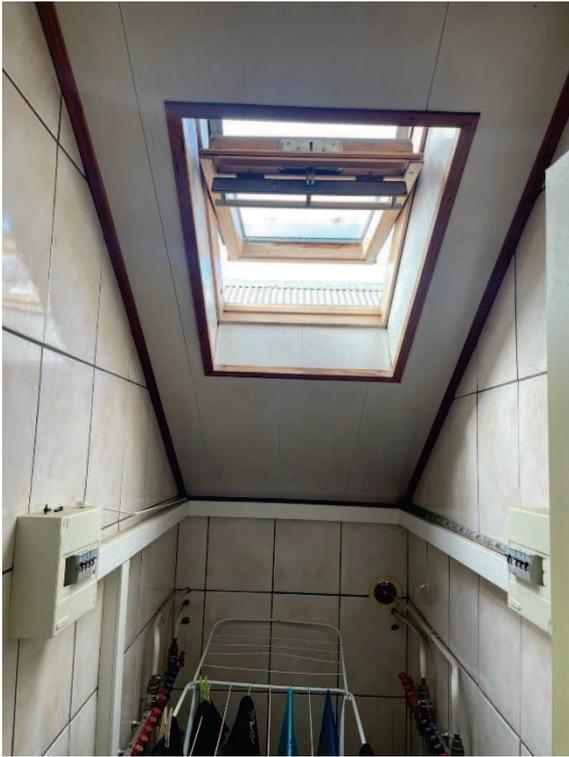
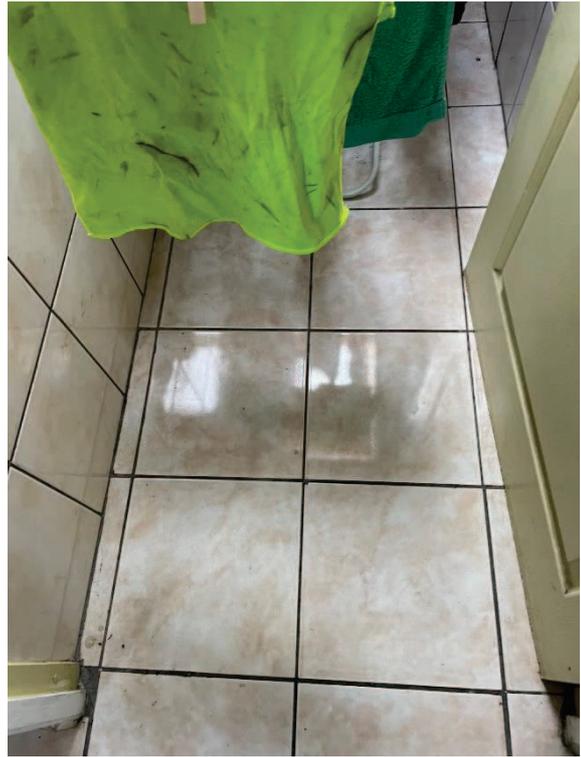
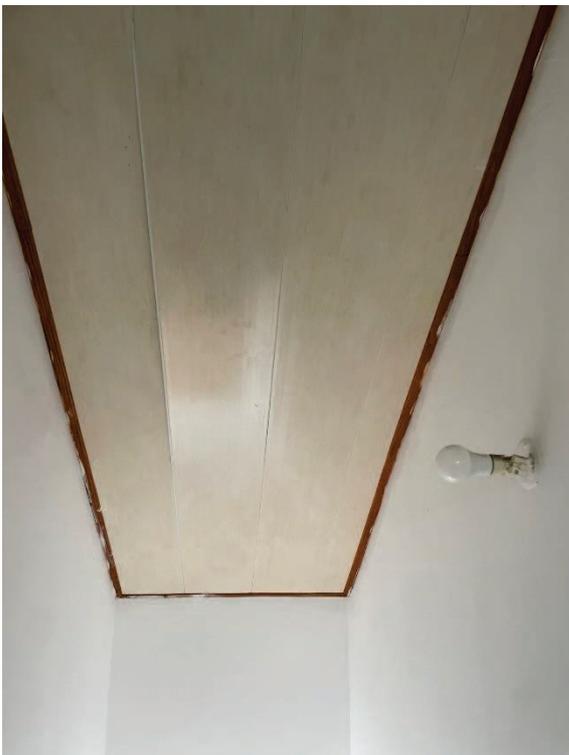
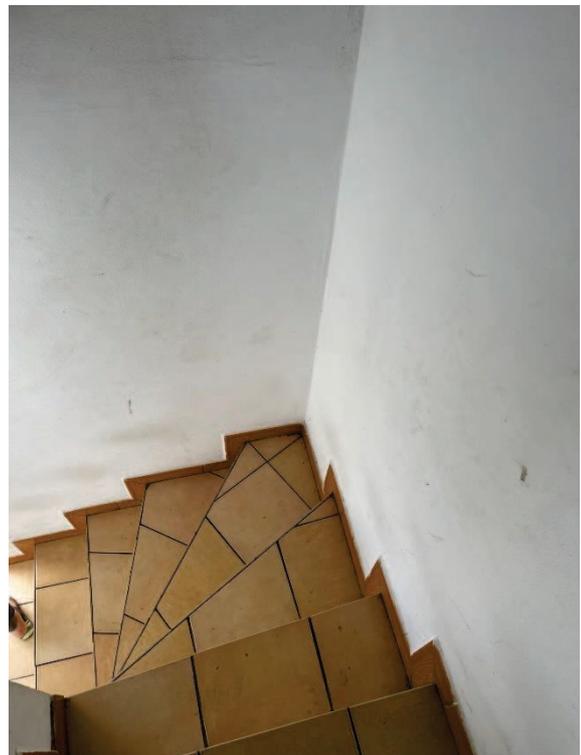
CAGE D'ESCALIER DESSERVANT LES STUDIOS C ET D AU 1^{ER} ETAGE :

Les disjoncteurs / fusibles de chacun des 2 studios de l'étage se trouvent dans le dégagement / parties communes.

Sous-face de plafond : lambris PVC en place

Eclairage : 1 point lumineux mural

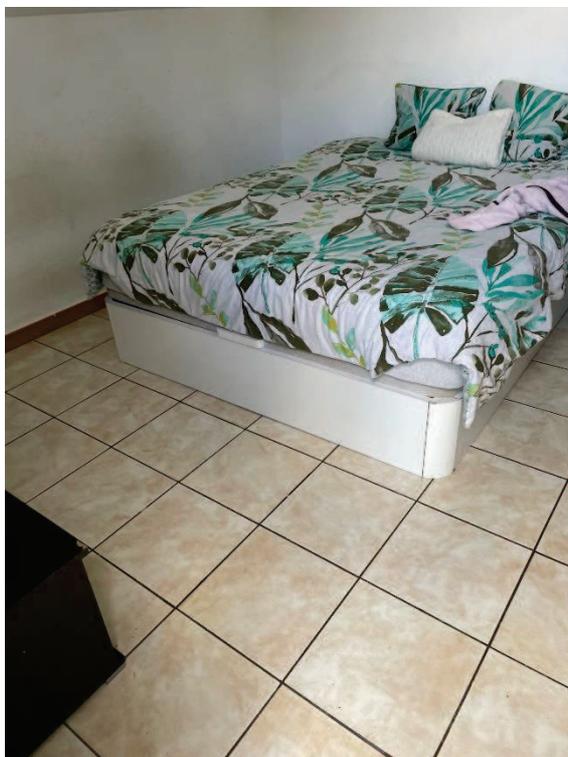
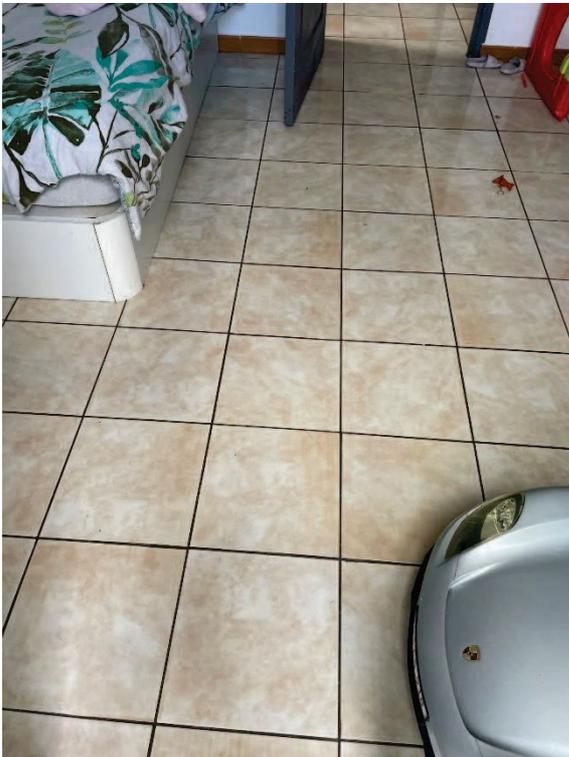
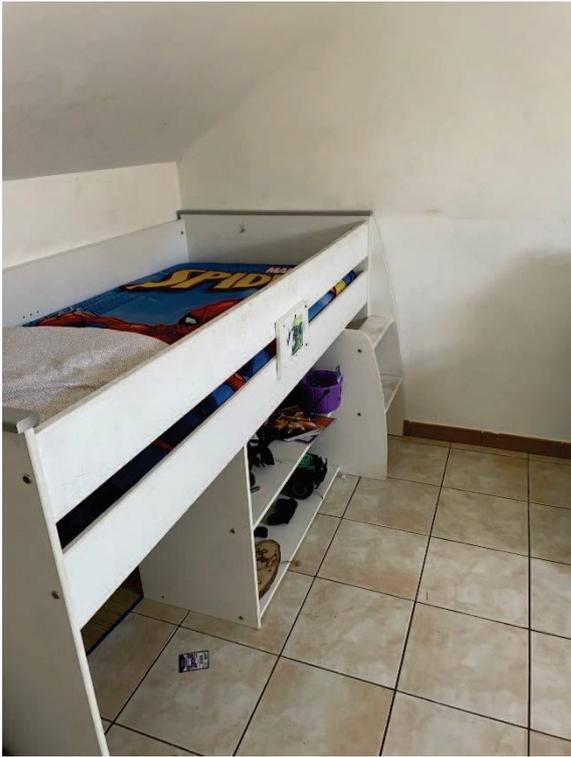
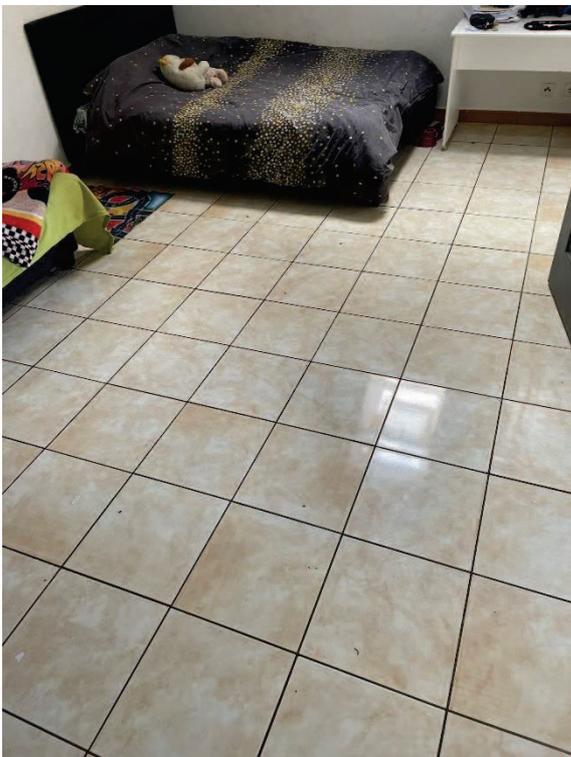
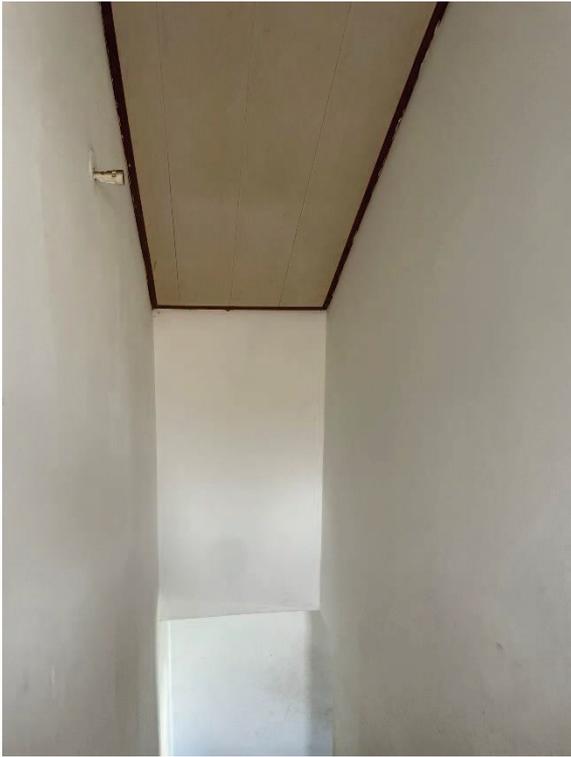
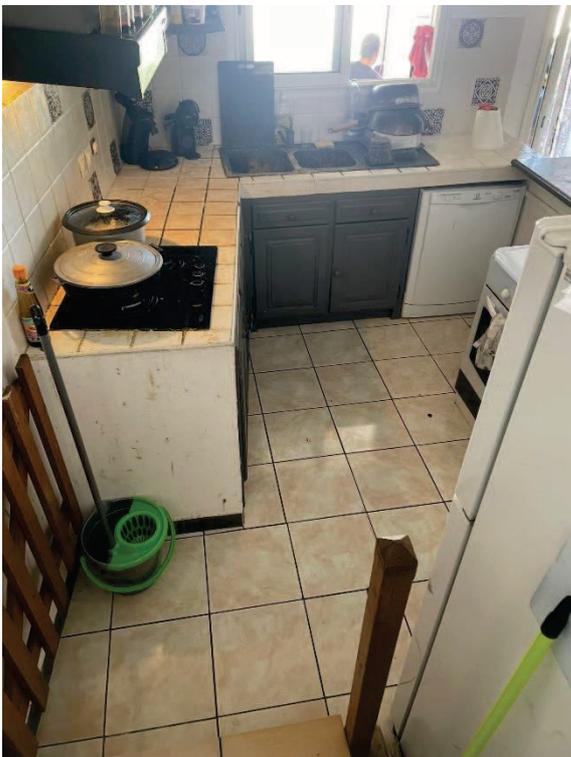
Reproduction des clichés photographiques tirés par mes soins :

Murs : cloisons placo, peintures sales à refaire ; présence de traces d'infiltrations par capillarité en de nombreux endroits

1 portail métallique 2 battants en mauvais état

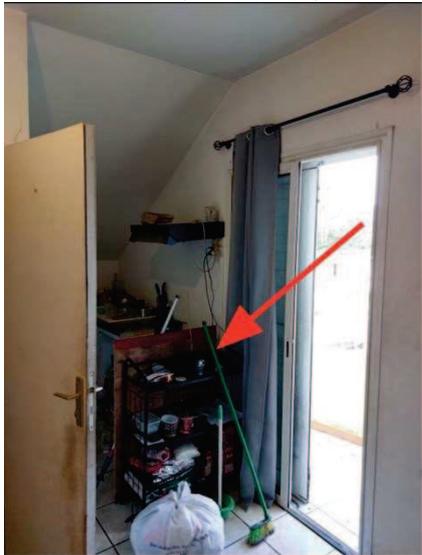
PARTIES DE BÂTIMENT VISITÉES	Ouvrages, parties d'ouvrages et éléments examinés	Résultat du diagnostic d'infestation
E1 Cuisine	Baie Vitrée Alu, Face apparente du Plafond sous pente Placoplatre, Faces apparentes des Cloisons Placoplatre, Faces apparentes des Murs Crépi ciment peint, Faces apparentes des Plinthes Faïence, Huisserie Bois, Porte Bois, Volet Alu	Absence d'indice
	Planche(s) Bois Contreplaqué	<p>Indice d'infestation de termites de bois sec : Altérations dans le bois, dégradations - Fèces (Vermoulures)</p>

Des agents de dégradation biologique du bois ayant été repérés sur le bien objet de ce constat, nous vous recommandons de prendre contact avec une entreprise qualifiée afin d'envisager le traitement des bois le plus adapté. En l'absence de traitement les indices d'infestations de termites sont considérés comme actifs. Etant en zone d'infestations de termites nous vous recommandons la mise en place d'une surveillance régulière des éléments à risques et de procéder à l'enlèvement des débris cellululosiques.

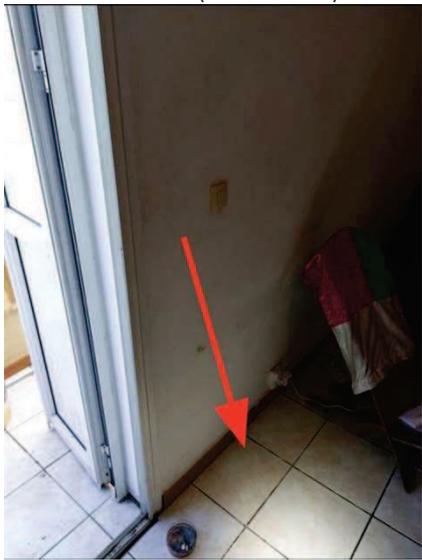
PARTIES DE BÂTIMENT VISITÉES	Ouvrages, parties d'ouvrages et éléments examinés	Résultat du diagnostic d'infestation
	Face apparente du Plancher Carrelage	Indice d'infestation de termites de bois sec : Fèces (Vermoulures)

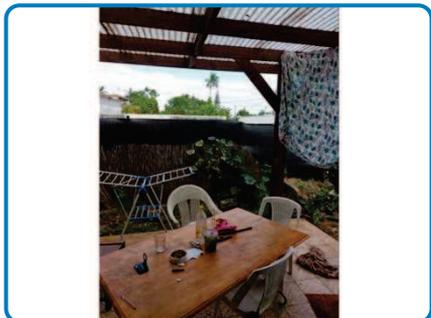
Champignon de pourriture cubique -
Précision : Dégradations liées à la présence
de pourriture. sur Face apparente du
Plafond Poutres bois + plaques translucides

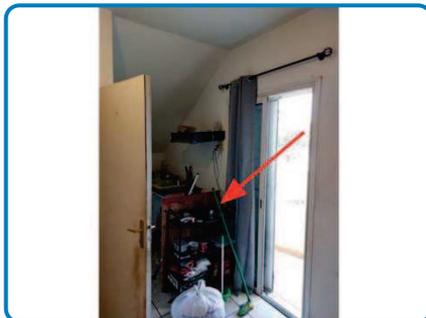
Termites de bois sec - Indices d'infestation
: Altérations dans le bois, dégradations -
Fèces (Vermoules) sur Planche(s) Bois
Contreplaqué

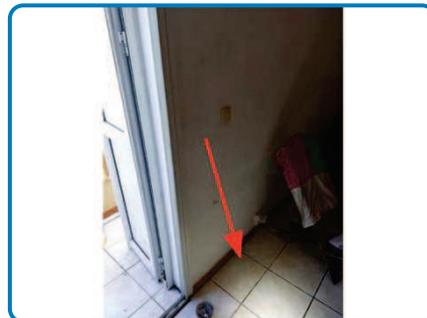
Termites de bois sec - Indices d'infestation :
Fèces (Vermoules) sur Face apparente du
Plancher Carrelage

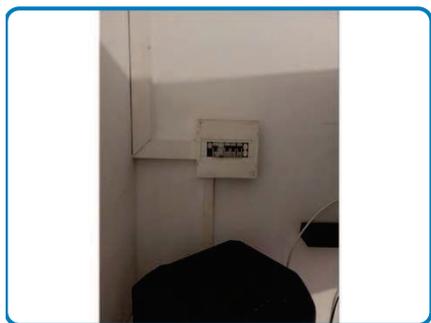
Anomalie B.7.3 a sur Install. n°2 App. n°1
(TRP n°1)

5 / B.7.3 a	L'enveloppe d'au moins un matériel est manquante ou détériorée. <u>Localisation</u> : Studio 10 Bis B RDC Salle d'eau WC, Tableau de répartition principal n°1 <u>Précision</u> : Il manque un obturateur Prise sous lavabo déboîtée
