## PROCÈS-VERBAL DESCRIPTIF

DOSSIER N° 24 19896

Parcelle concernée : BZ 817  
231 Chemin des barrières  
Lieudit Bel-Air  
97411 BOIS DE NEFLES ST PAUL

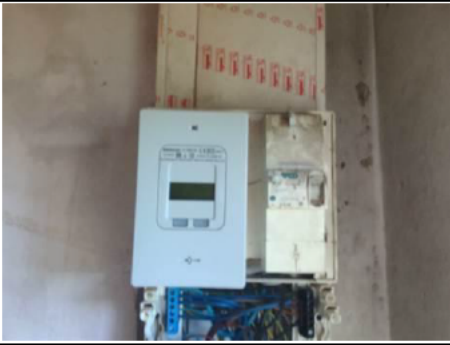
| | <p>Photo du Compteur électrique</p> |

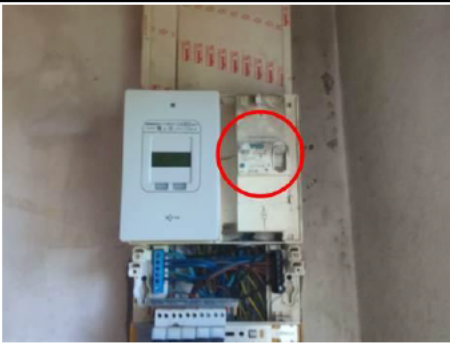
| | <p>Photo PhEle001<br/>Libellé de l'anomalie : B2.3.1 h Au moins un dispositif de protection différentielle ne fonctionne pas pour son seuil de déclenchement.</p> |

Manque un différentiel sur le tableau électrique
