# PROCÈS-VERBAL DE DESCRIPTION

DOSSIER N°2200968

COMMUNE DANS LAQUELLE EST SITUE LE BIEN : **SAINTE SUZANNE**

**TYPE DE LOGEMENT**: maison à usage d'habitation attenante à une ancienne construction en bois sous tôles.

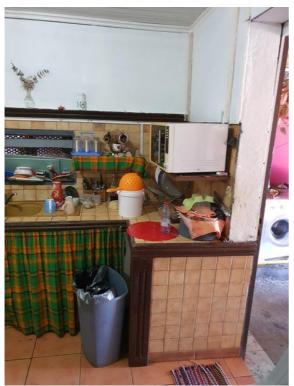
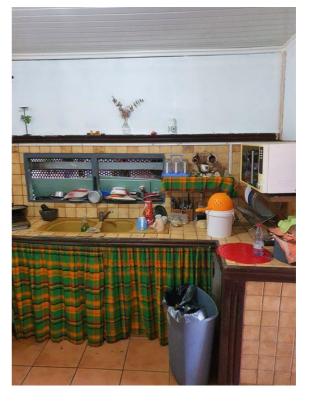
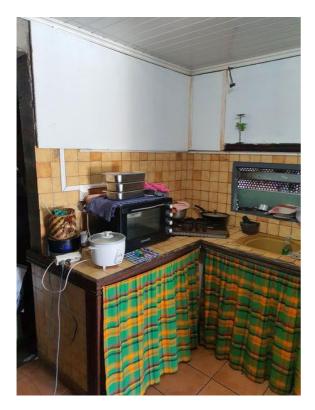
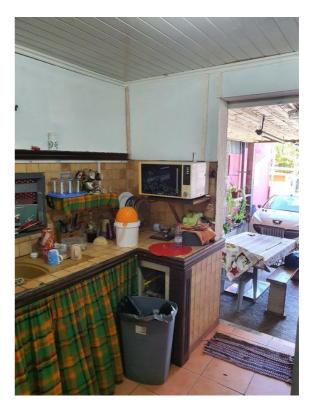
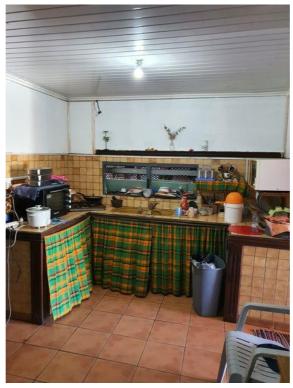
Equipements : présence d'un plan de travail recouvert de petits carreaux de faïence d'aspect ancien : de nombreux carreaux sont cassés, fêlés/fissurés, présence d'un évier double bac à l'état correct. Le joint est complètement noirci.

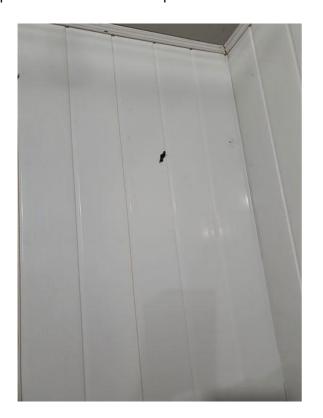
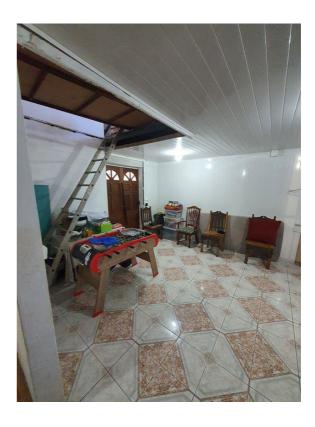
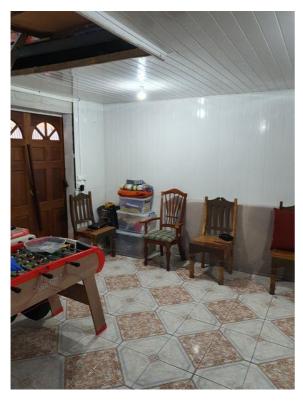
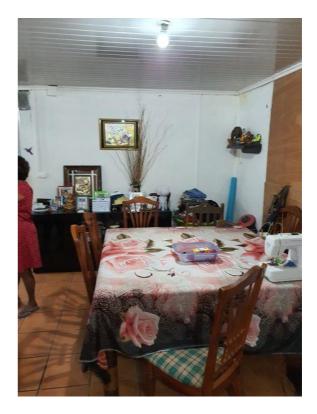
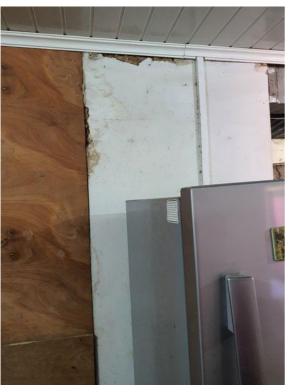
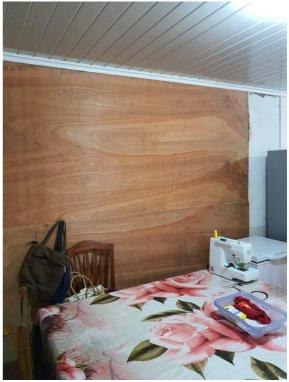
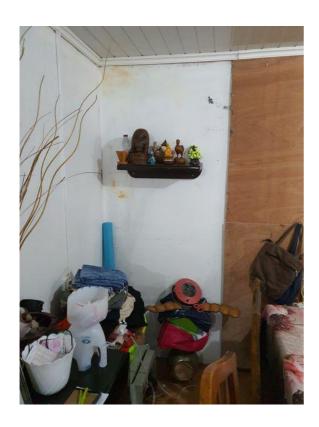
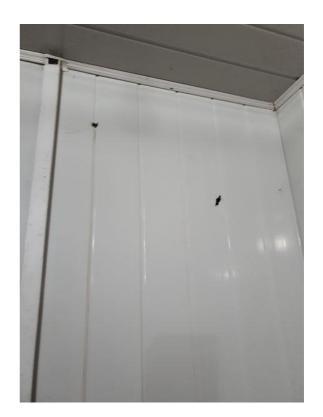
### **SEJOUR:**

Le sol est carrelé. Le carrelage d'aspect ancien est intègre. Quelques impacts sont cependant visibles par endroits. J'observe que le carrelage est différent sur une partie du séjour.

Les murs sont recouverts pour partie par des planches en PVC de couleur blanche à l'état correct avec quelques trous visibles. Pour le reste ils sont peints de couleur blanche avec des salissures et des traces d'humidité visibles sur le mur attenant à l'ancienne construction (la peinture se décolle en de nombreux endroits). Sur ce même mur j'observe qu'une plaque en bois à l'état brut a été posé. Le plafond est recouvert de planches en PVC à l'état correct.

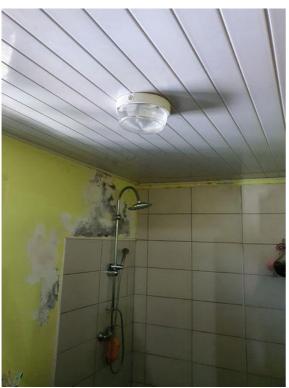
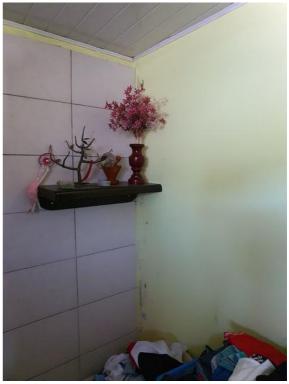
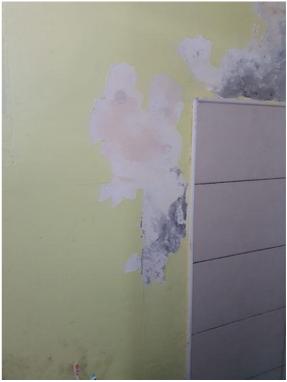
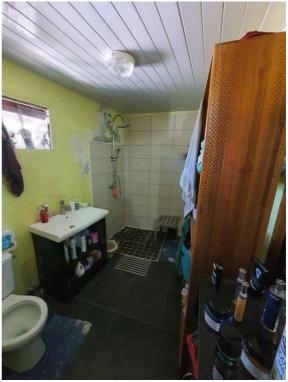
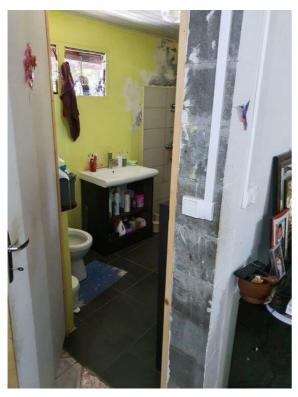
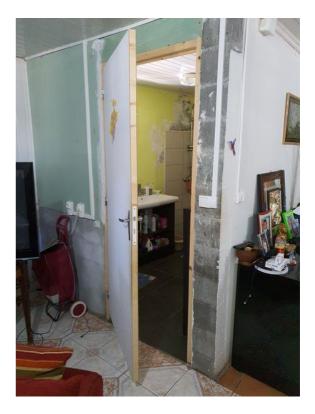
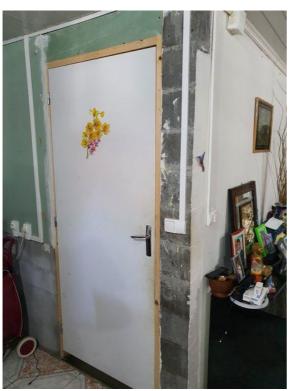
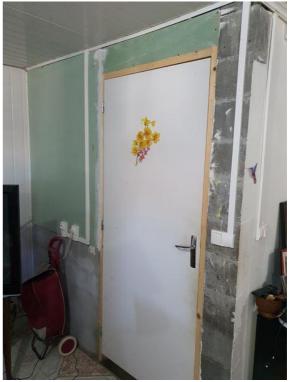
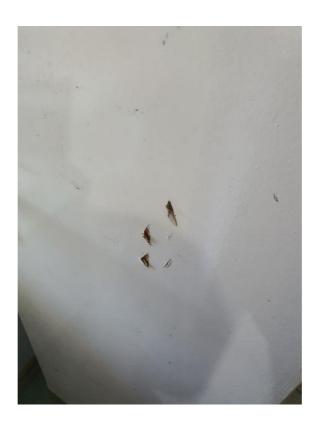
### **SALLE DE BAINS :**

La porte est en bois, elle est peinte de couleur blanche mais présente des salissures. Je constate la présence d'un espace assez large entre le sol et le bas de porte.

Le sol est carrelé. Le carrelage est intègre à l'état correct. Les murs sont peints pour partie de couleur verte mais la peinture se décolle en de nombreux endroits notamment autour de la douche où des traces d'infiltration sont visibles.

Je constate la présence de traces d'humidité au-dessus du robinet.

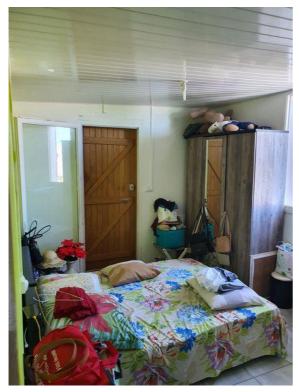
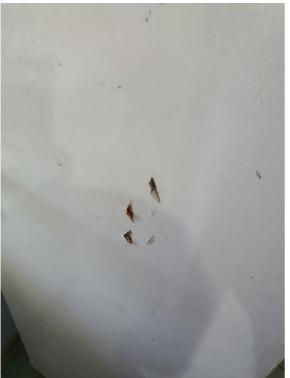
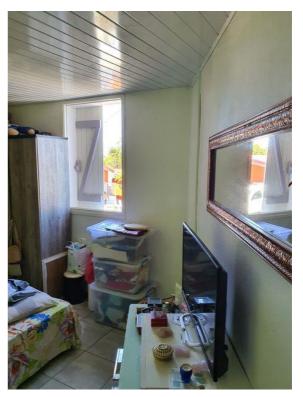
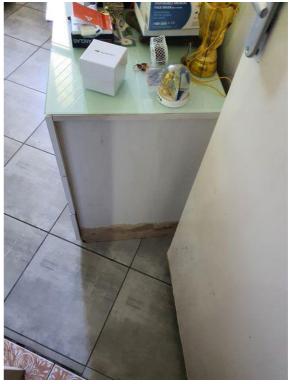
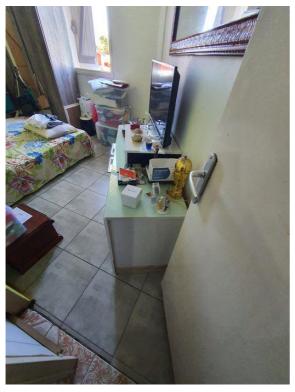
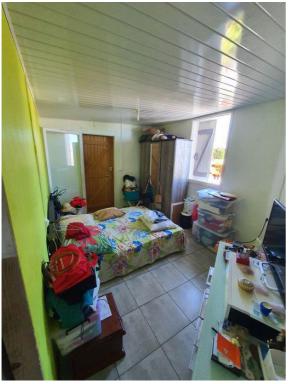
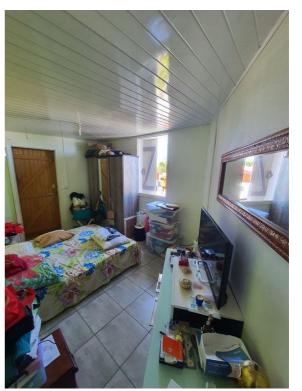
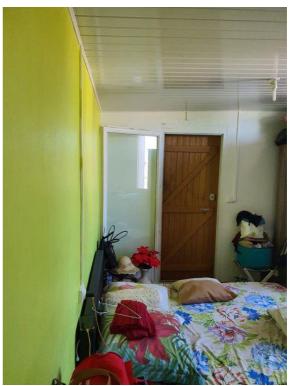
### **CHAMBRE:**

La porte est en bois, elle est peinte de couleur blanche à l'état correct. Des impacts sont visibles.

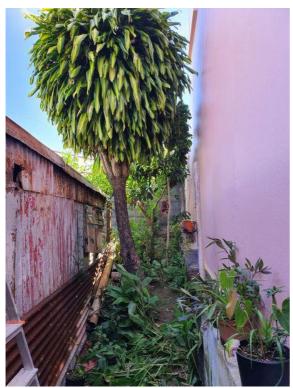
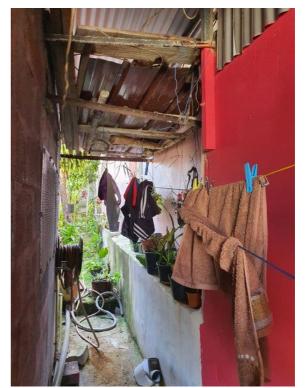
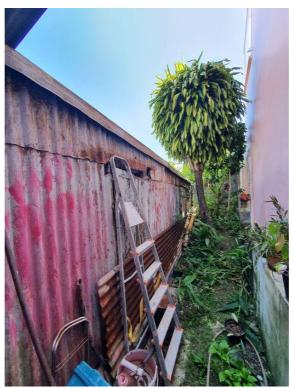
La cour consiste en une petite bande verticale longeant la cuisine et l'ancienne construction. Une partie est bétonnée et l'autre à l'état de terre recouvert par la végétation.
