PROCÈS-VERBAL DE DESCRIPTION

DOSSIER N° 2215850

COMMUNE DANS LAQUELLE EST SITUE LE BIEN :
SAINTE SUZANNE

PARCELLE N° : **AL 252**

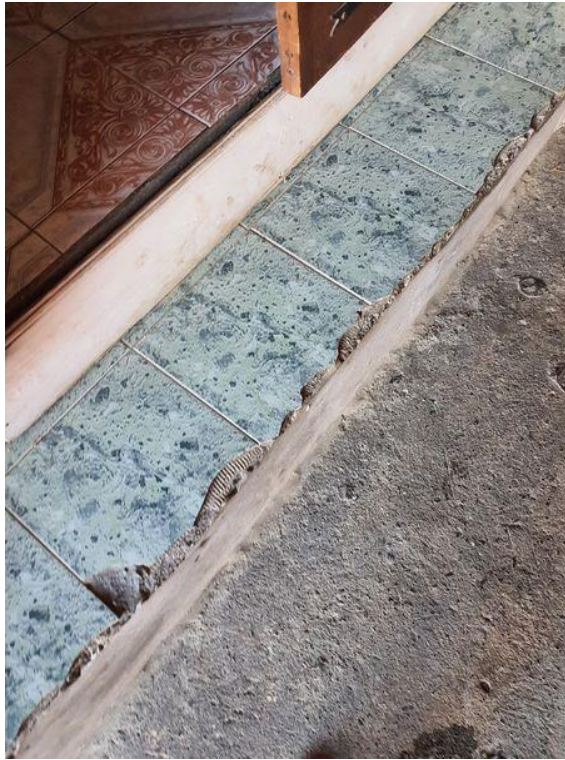
CUISINE :

La porte d'entrée est en bois à l'état correct. Le sol est carrelé, d'aspect ancien. Je constate la présence d'un impact sur un carreau.

Equipements : présence d'un plan de travail recouvert de petits carreaux de faïence d'aspect ancien : de nombreux carreaux sont cassés, fêlés/fissurés, présence d'un évier double bac à l'état correct. Le joint est complètement noirci.

Les murs sont peints de couleur blanche : des traces de rouleau sont visibles.

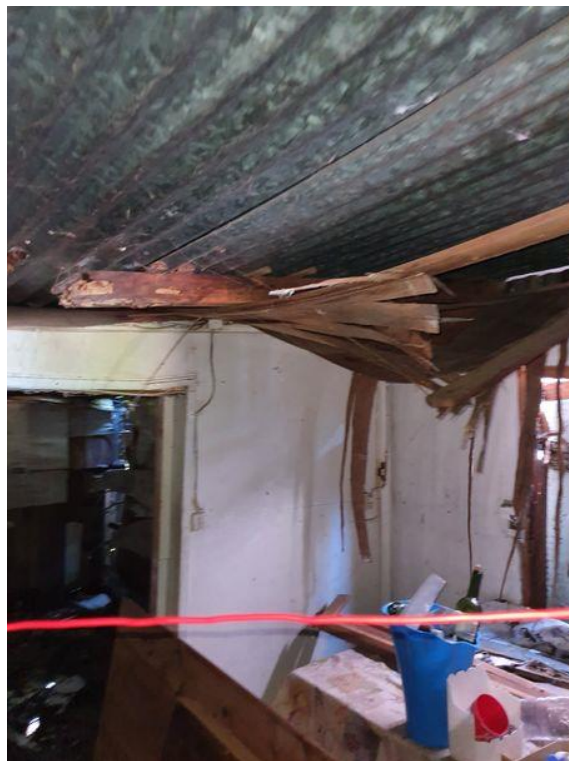
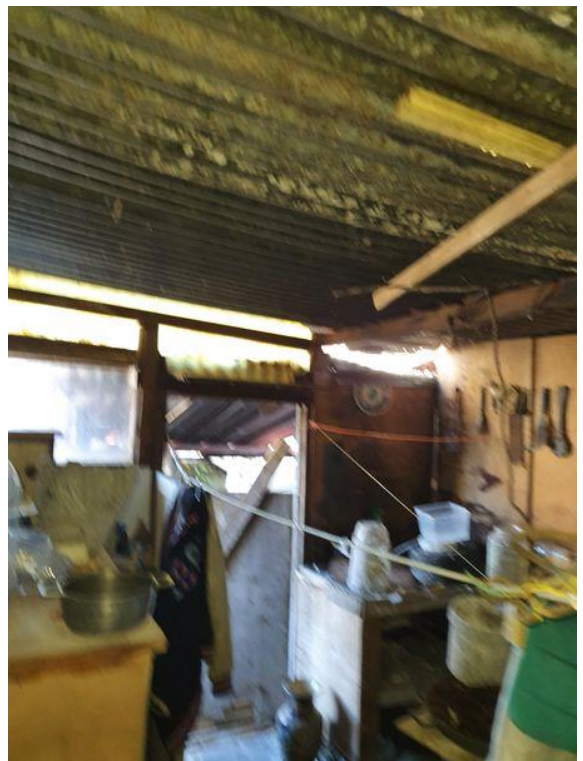
Ancienne construction existante :

Il s'agit d'une ancienne petite construction en bois et en tôle très dégradée. Le bois est très abîmé par l'humidité et la tôle s'affaisse en de nombreux endroits. Les murs sont fragiles. Le sol est à l'état brut. De nombreuses traces de rouille sont visibles sur la tôle. En l'état les lieux sont inhabitables.

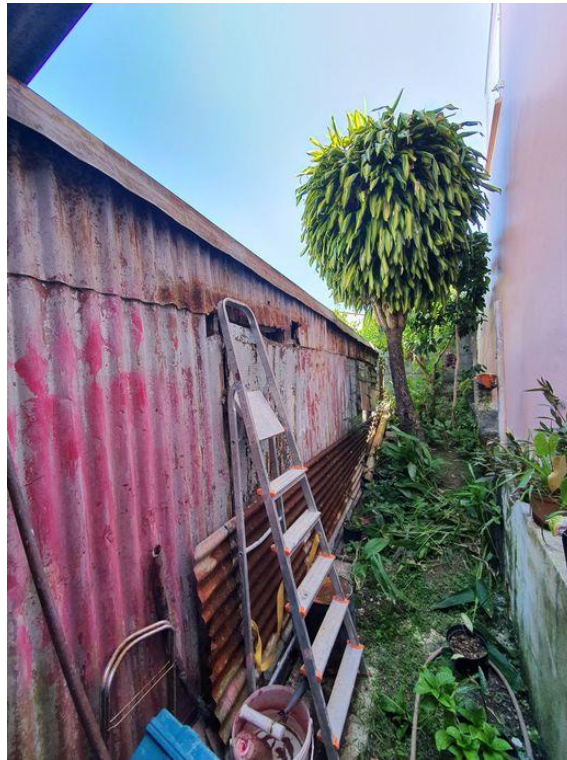
Petite cour extérieure (petite allée verticale attenante à la cuisine) :

La cour consiste en une petite bande verticale longeant la cuisine et l'ancienne construction. Une partie est bétonnée et l'autre à l'état de terre recouvert par la végétation.
