PROCÈS-VERBAL DE DESCRIPTION

DOSSIER N° 2104341

COMMUNE DANS LAQUELLE EST SITUE LE BIEN :
SAINT PIERRE

TYPE DE LOGEMENT : maison individuelle à usage
d'habitation

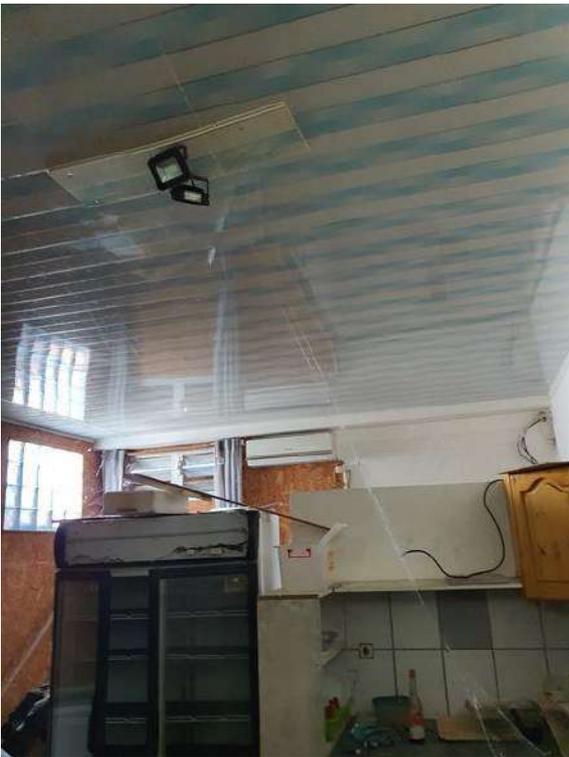
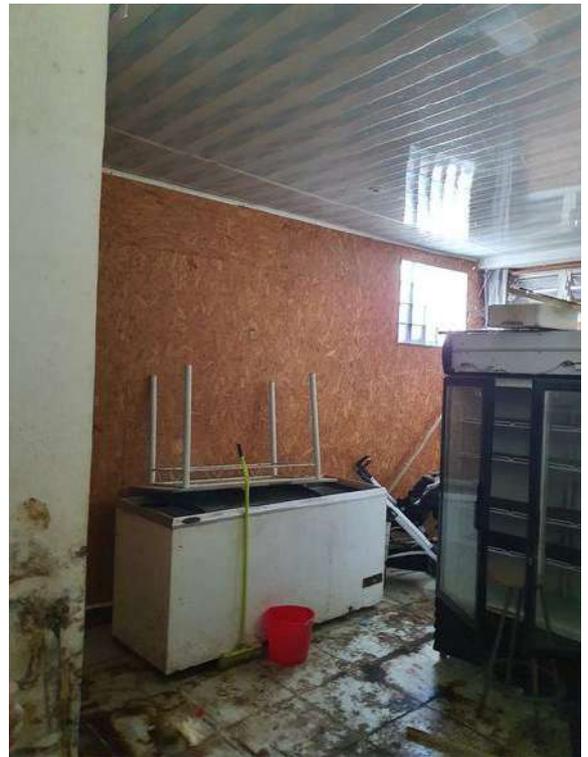
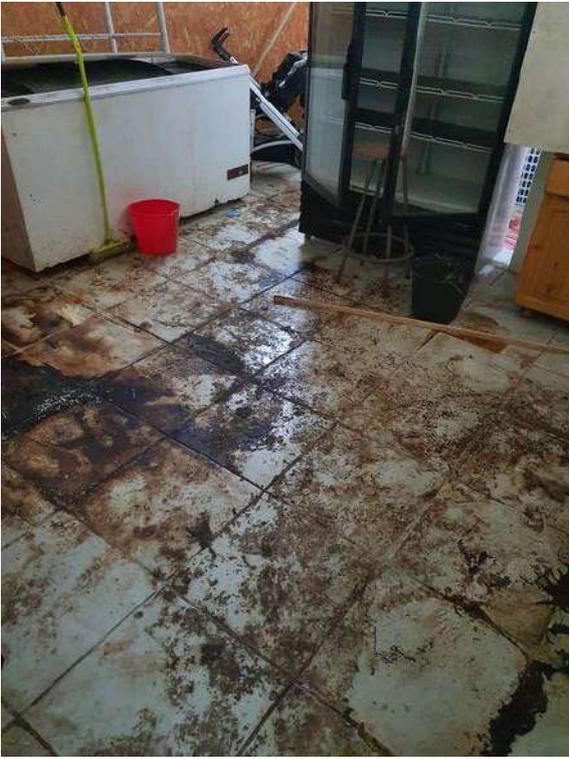
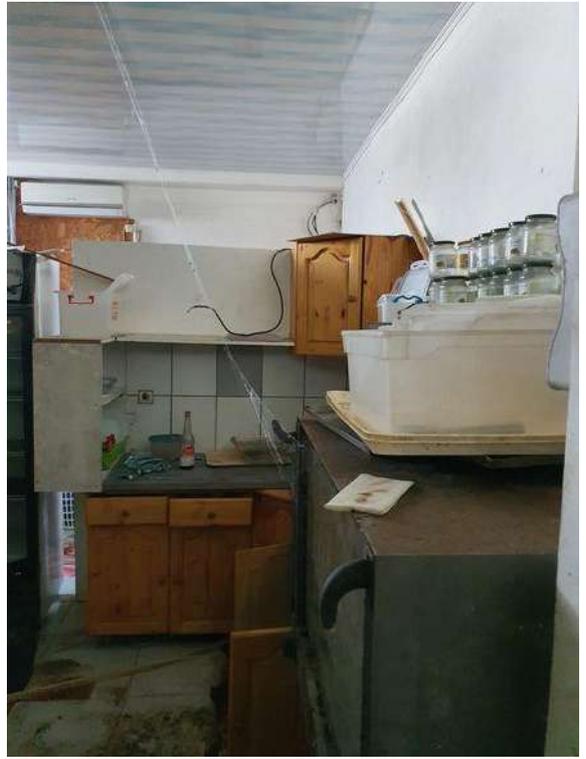
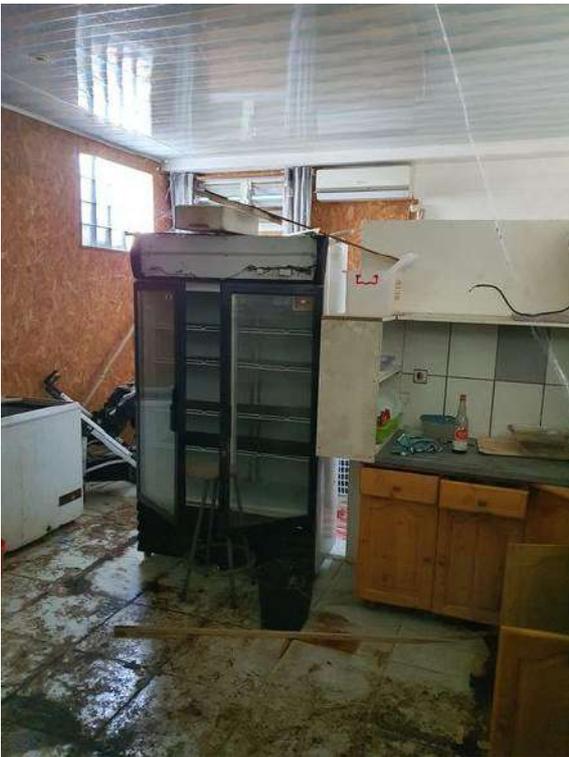
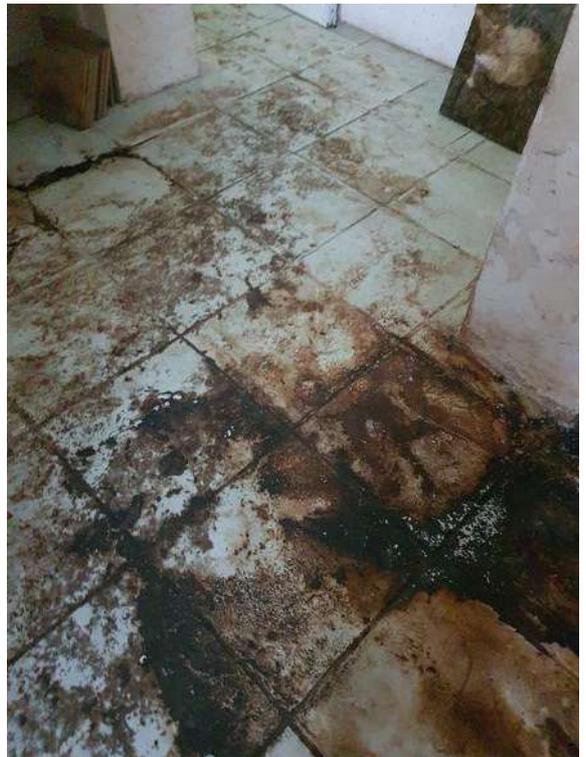
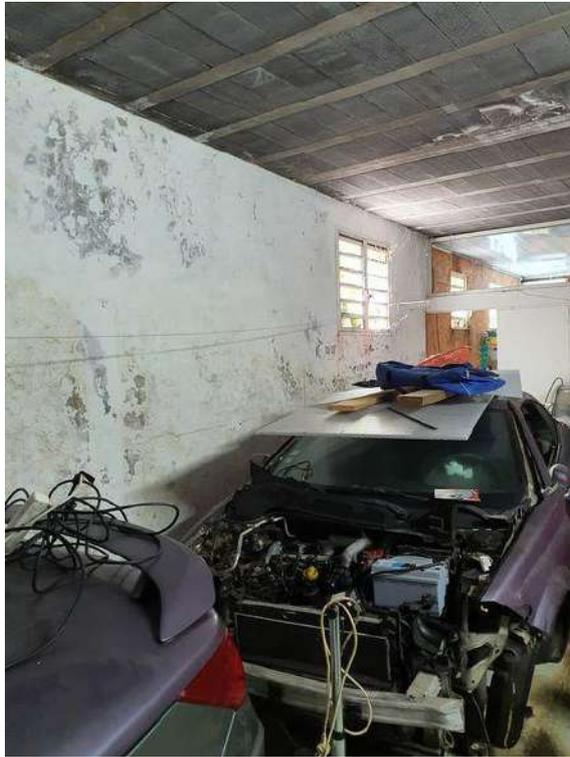
Les lieux sont très dégradés. Le sol est carrelé mais le carrelage est complètement noirci par endroits. Je constate que le sol est très sale, de même que les murs. Les lieux sont encombrés par des meubles cassés, et divers déchets :

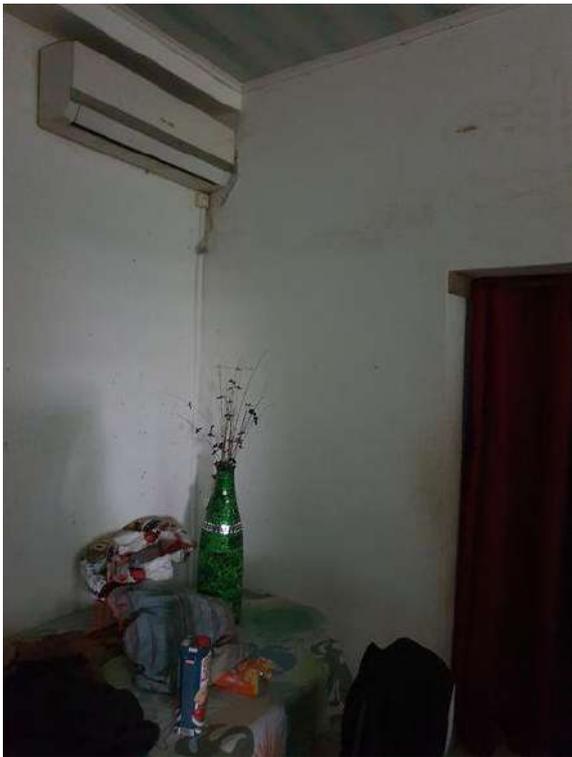
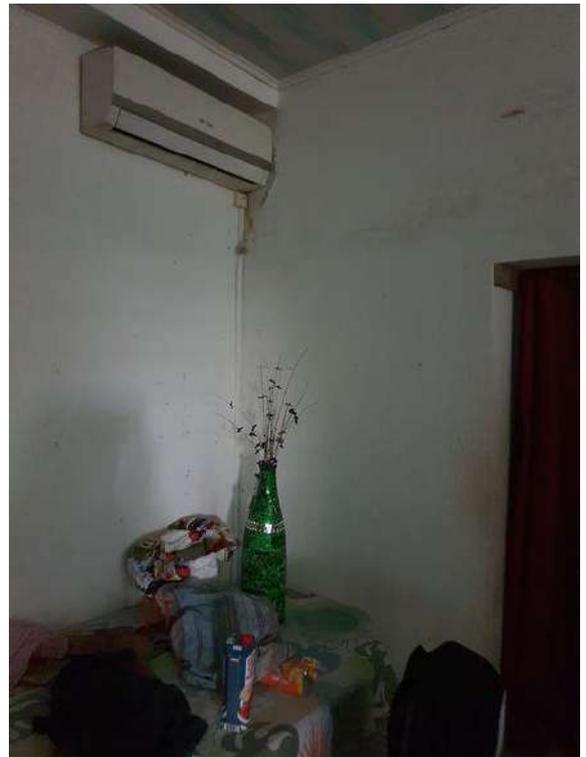
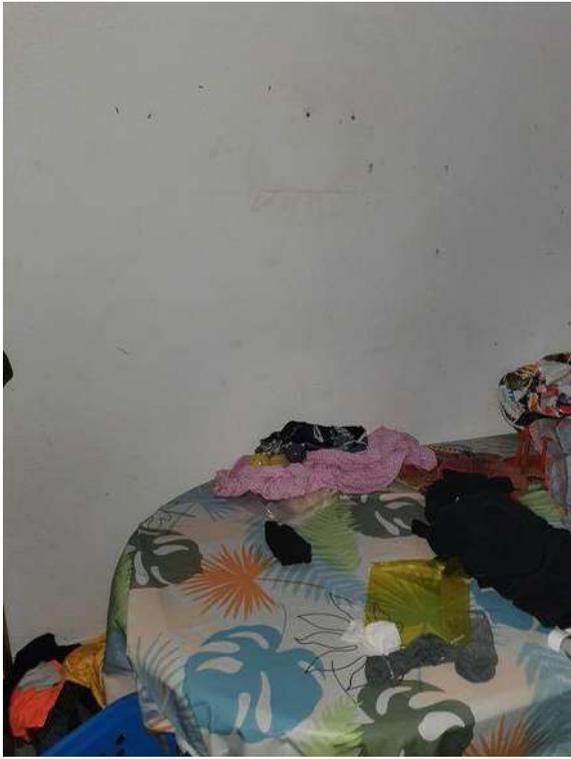
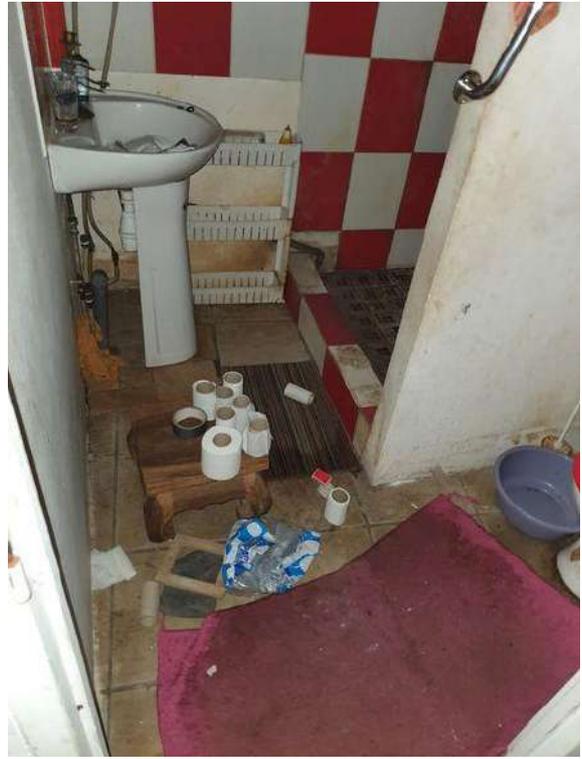
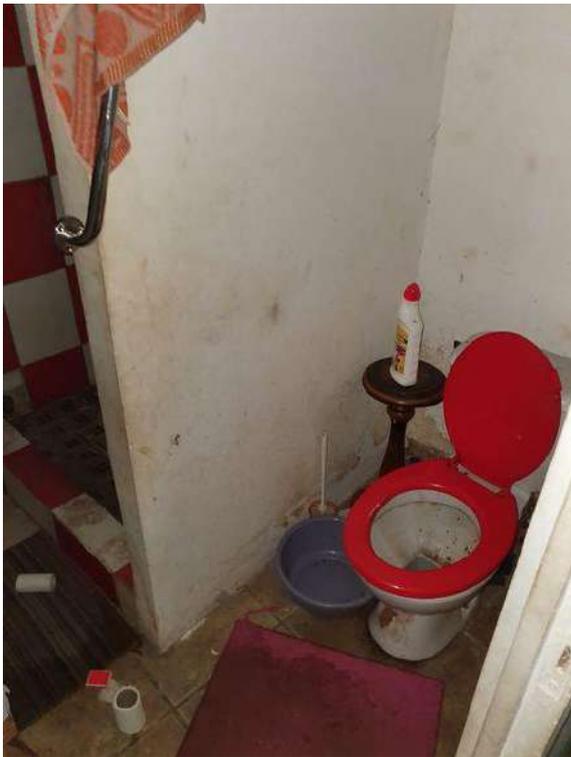
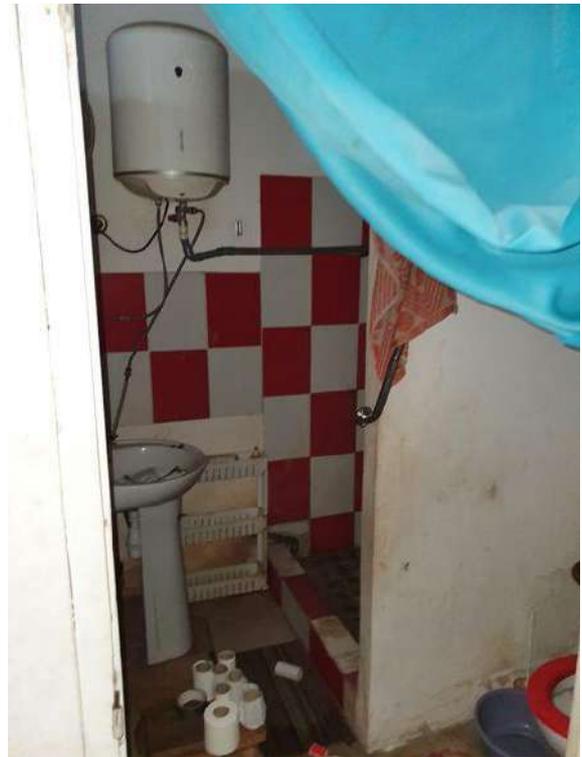
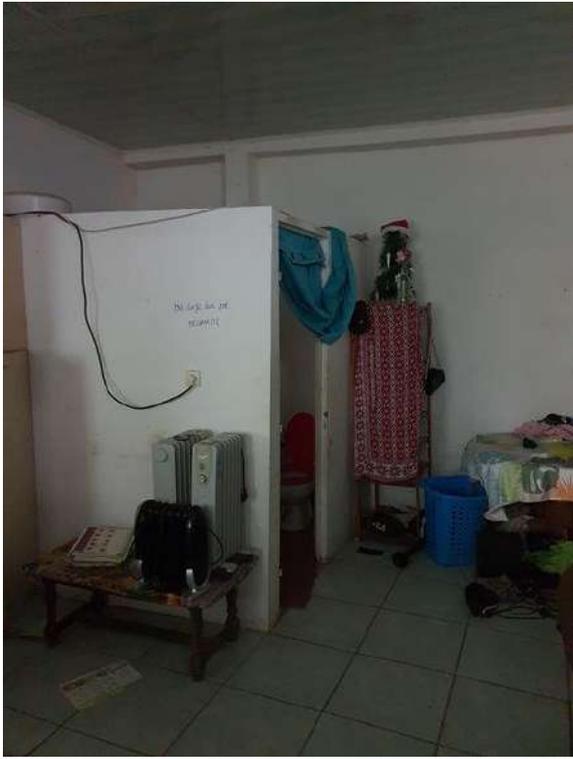
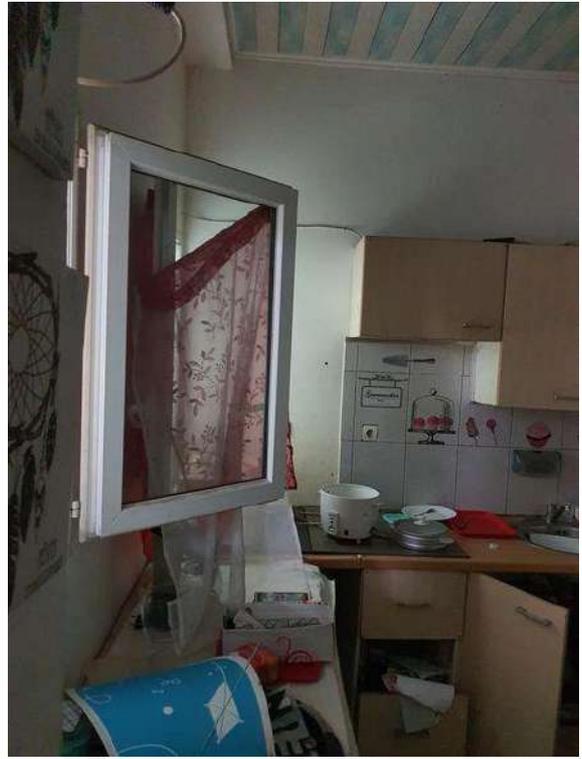
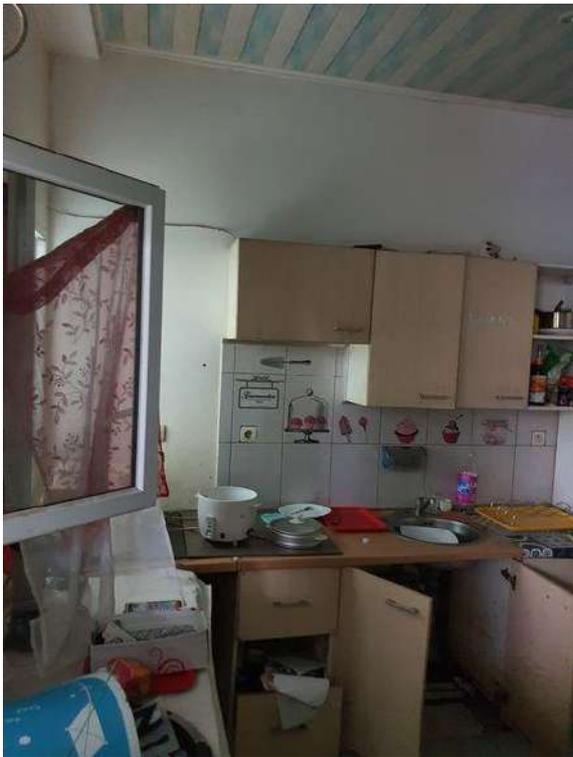
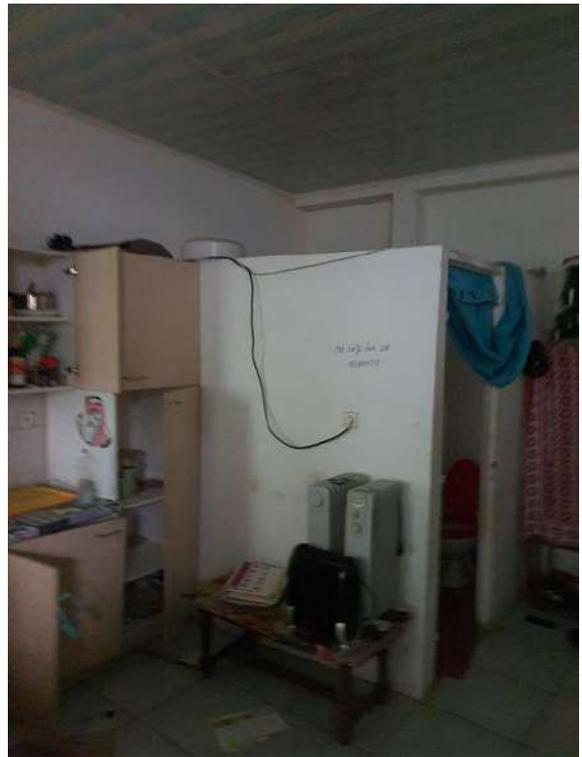
Je constate la présence d'un espace comprenant un petit séjour, une chambre, un espace douche / WC ainsi qu'un petit espace cuisine : là encore les lieux sont très sales et dégradés :

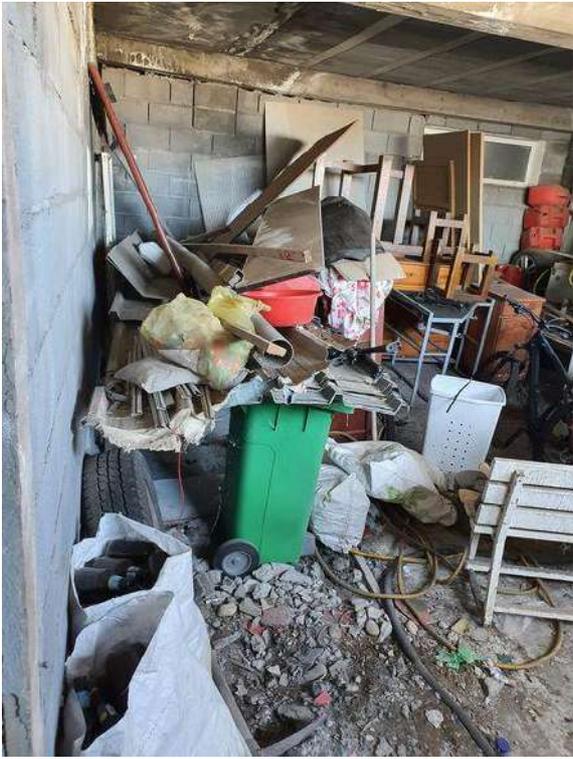
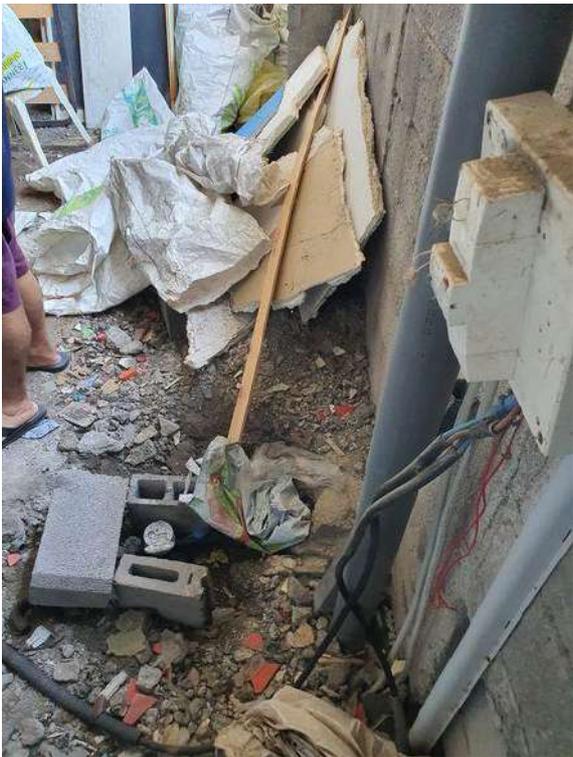
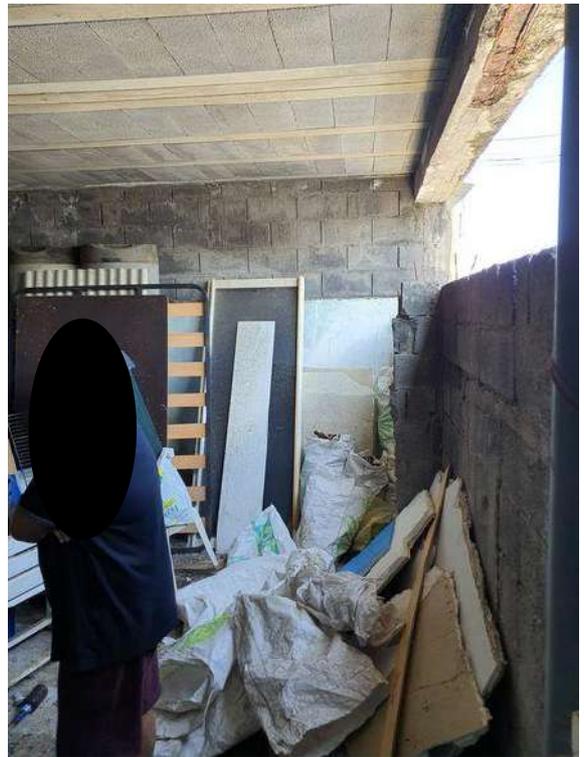
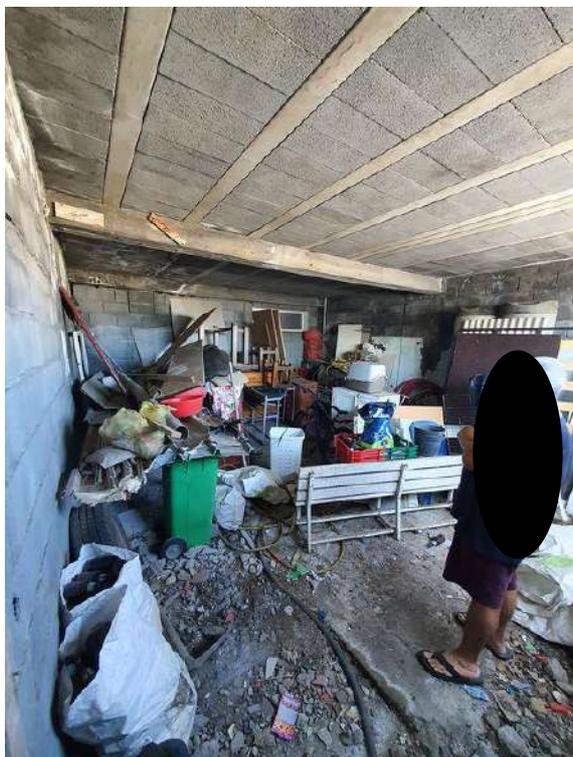
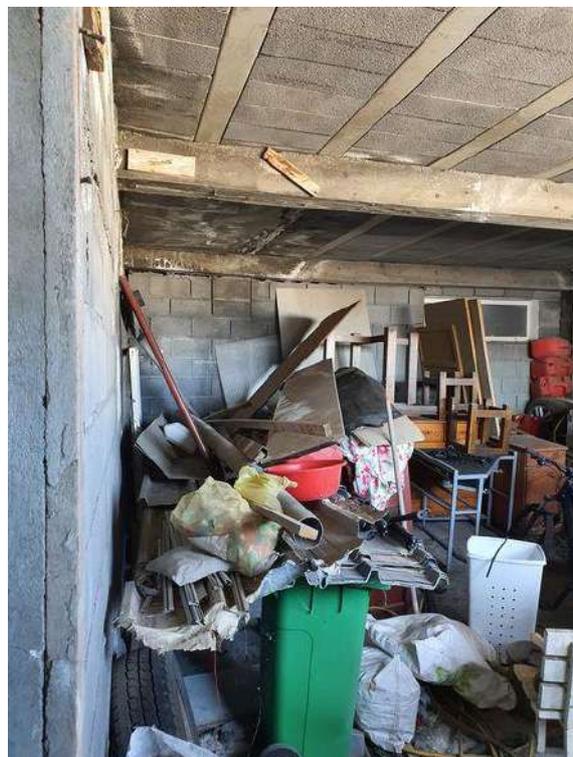
Espace non achevé à l'état brut de béton attendant au garage : le sol et les murs sont à l'état brut de béton. Les lieux sont très poussiéreux et encombrés :

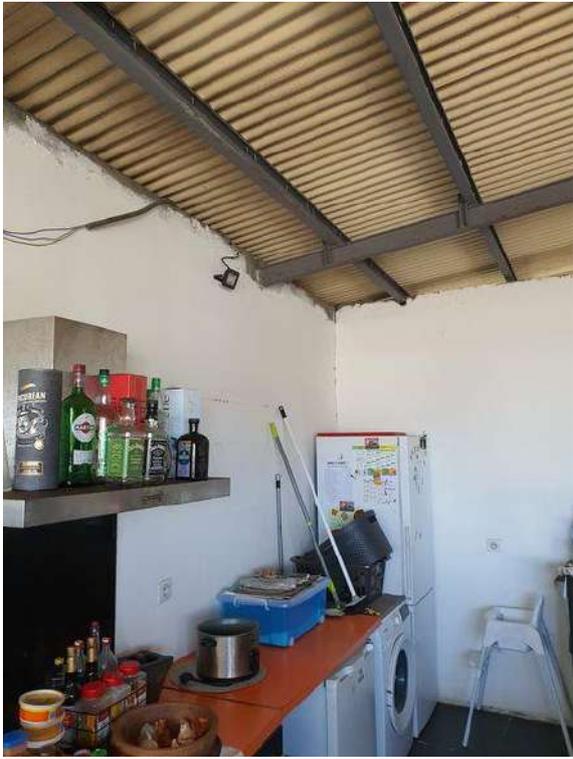
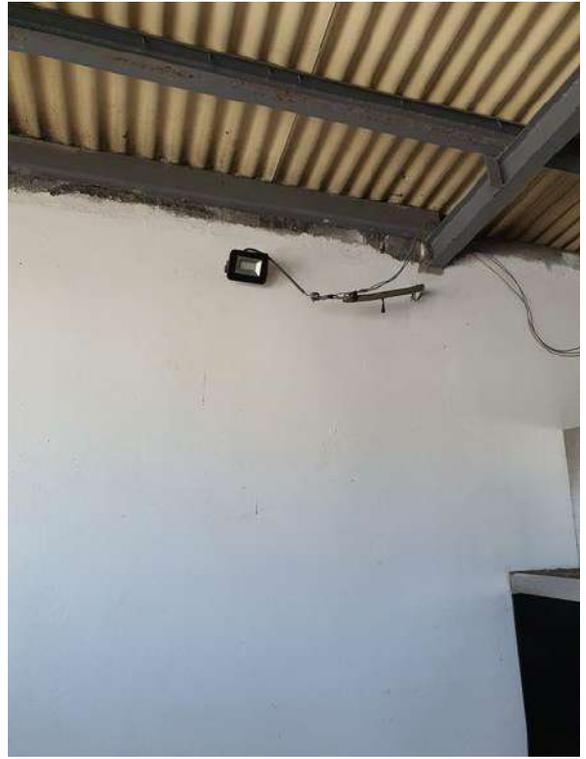
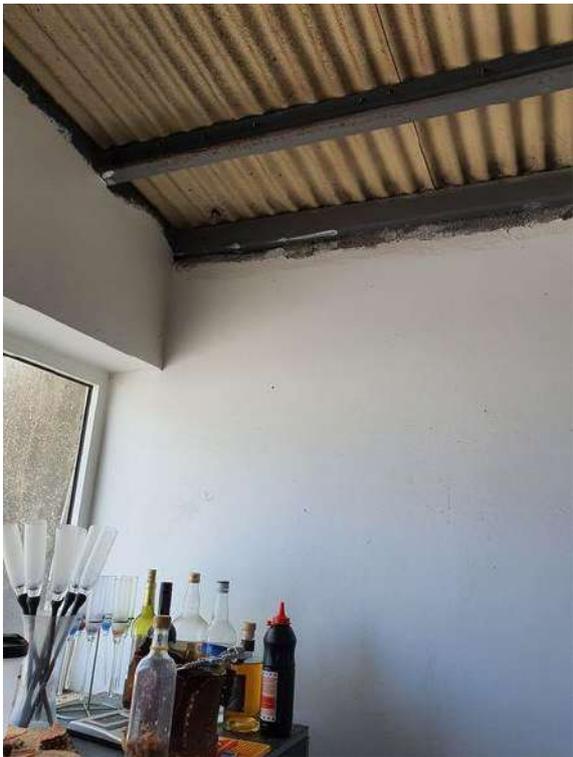
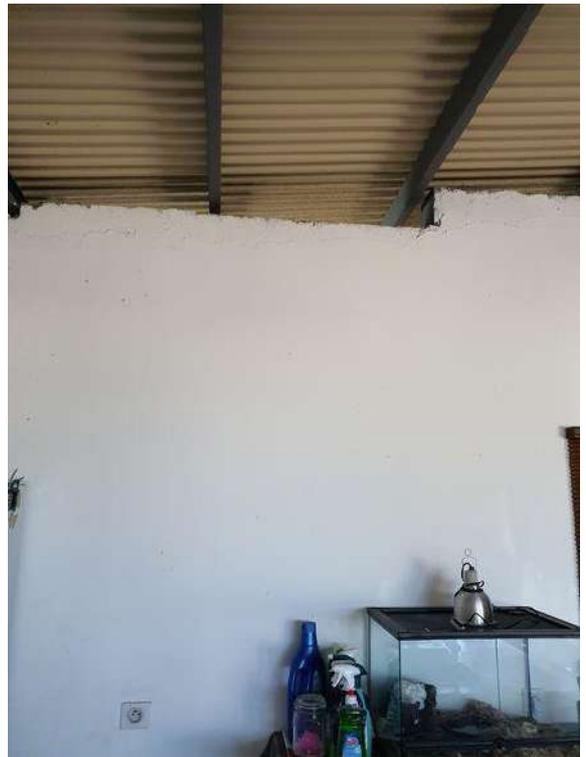
CUISINE :

Le sol est carrelé. Le carrelage est intègre et en bon état. J'observe que le joint est cependant abîmé par endroits.

Les murs sont peints de couleur blanche mais la peinture n'est pas finalisée : des briques en parpaing à l'état brut étant visibles sur les extrémités des murs.

Au niveau du plafond : la tôle à l'état brut repose sur une structure métallique. Je note une absence de sous-face de plafond et d'isolation.

Je constate la présence de fissures sur les arêtes des murs au niveau des extrémités. Des salissures sont également visibles.

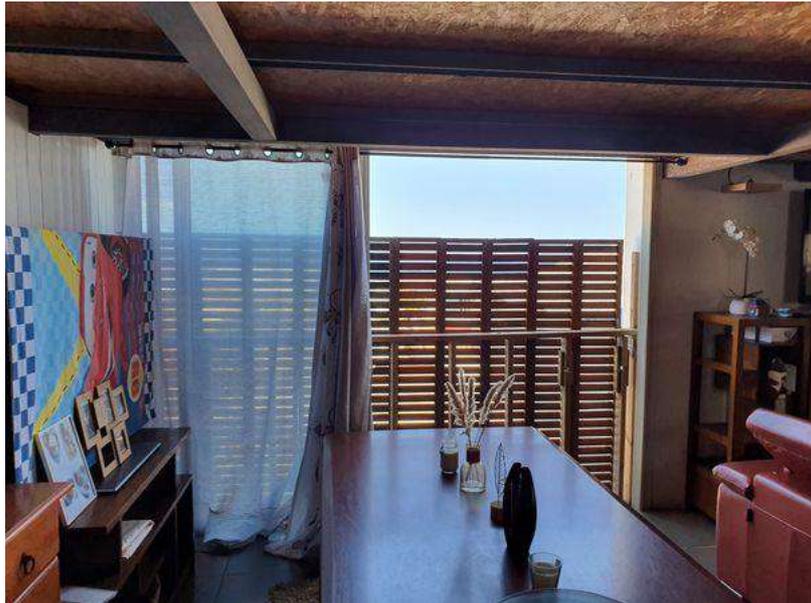
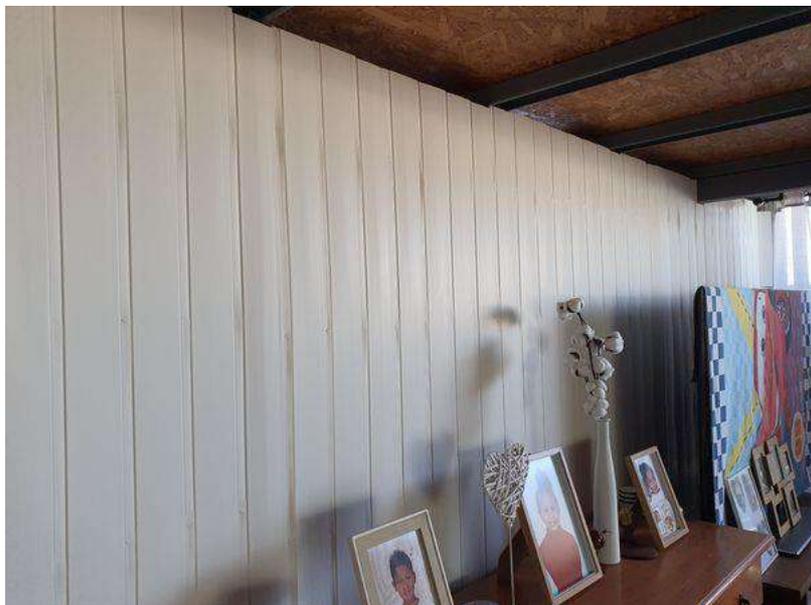
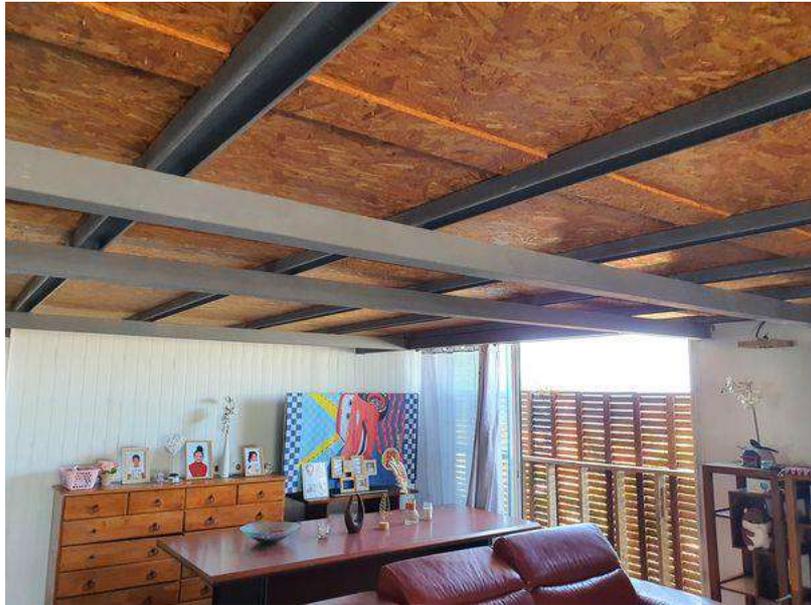
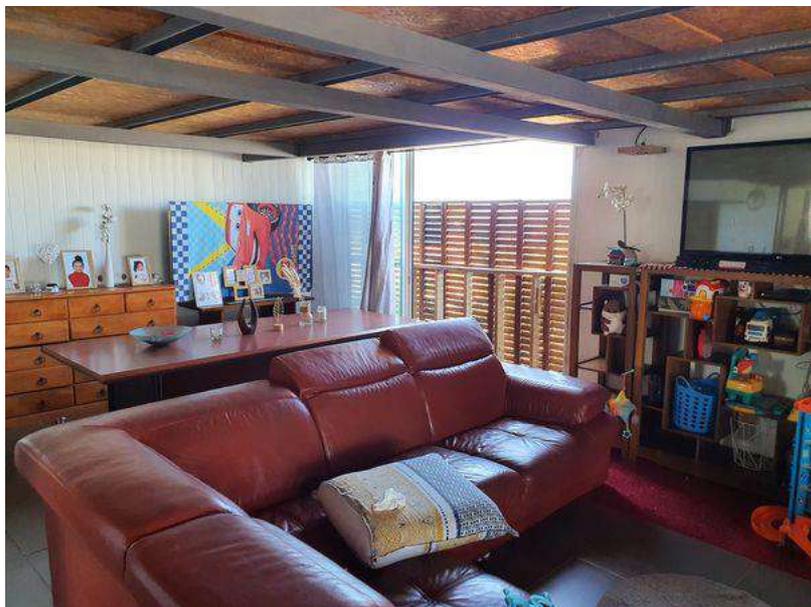
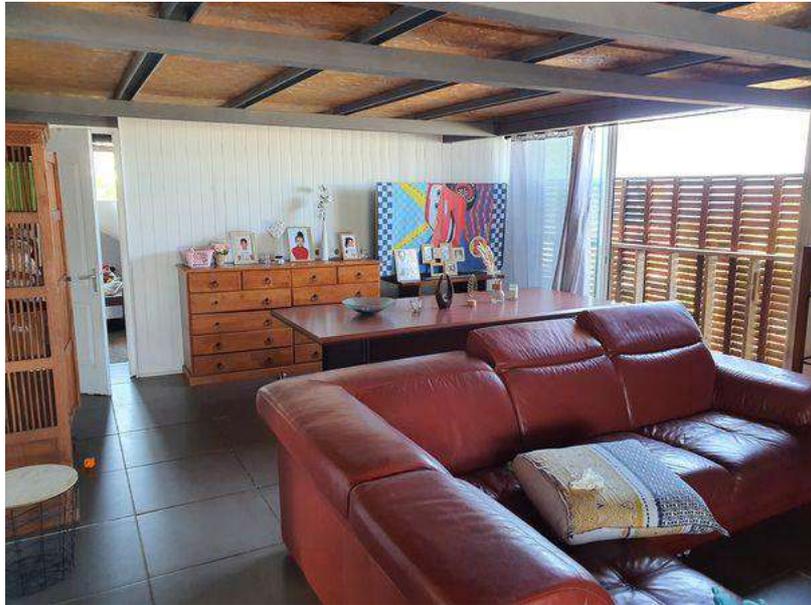
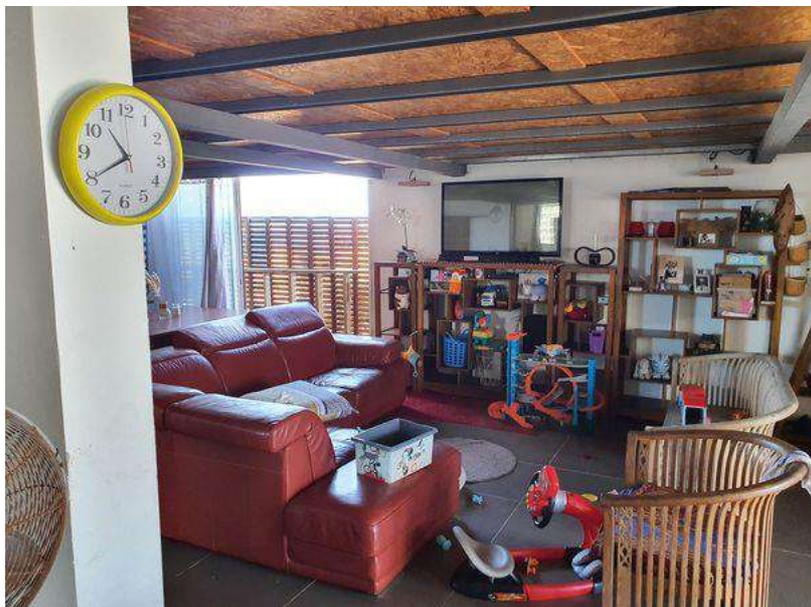
SEJOUR :

Le sol est carrelé. Le carrelage est intègre. J'observe que le joint est abîmé sur certains carreaux.

Je note une absence de plinthes.

Présence d'un espace mezzanine affecté à un espace de rangement : situé au-dessus du séjour mais accessible uniquement par une échelle.

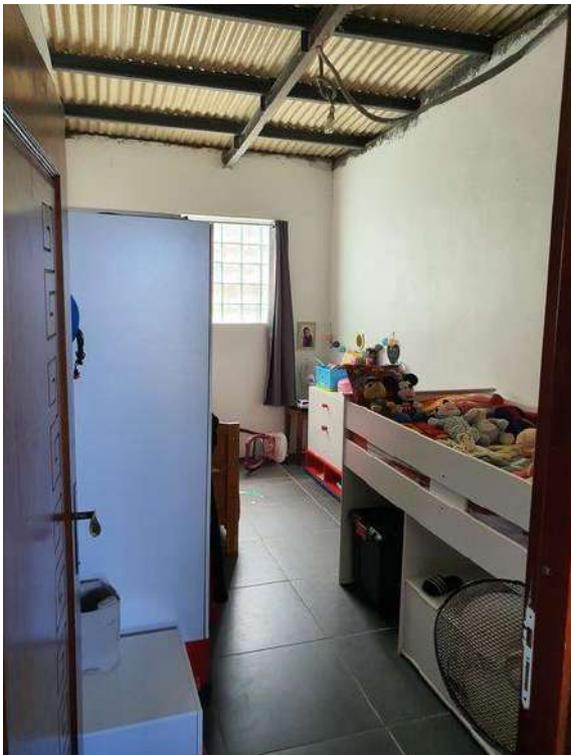
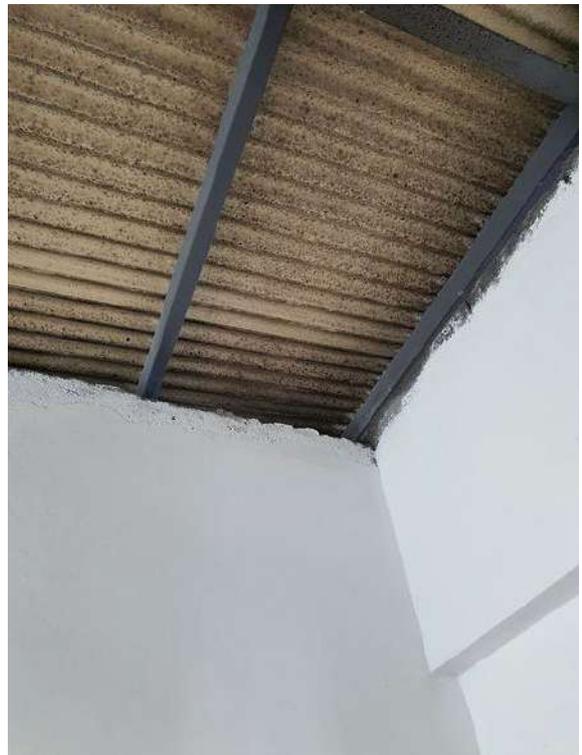
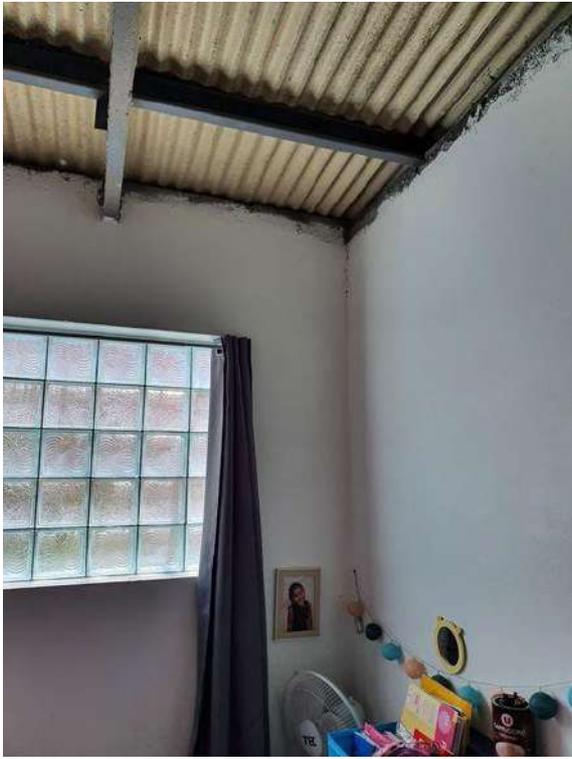
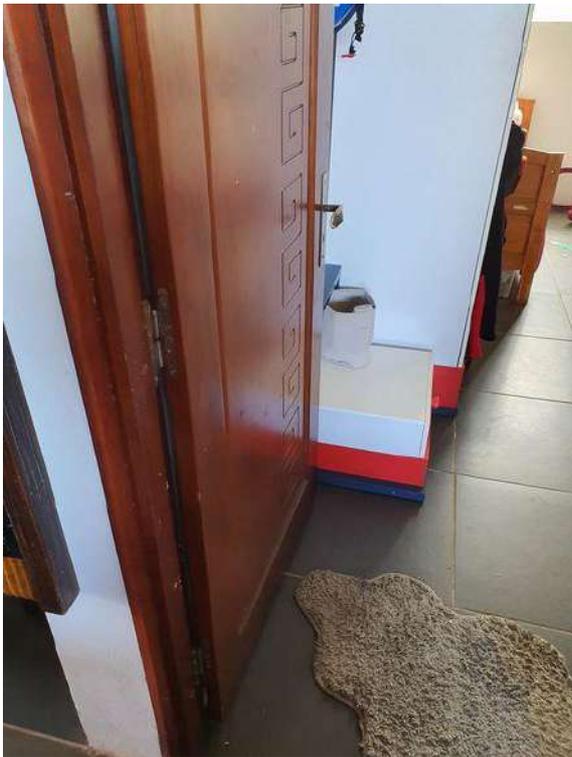
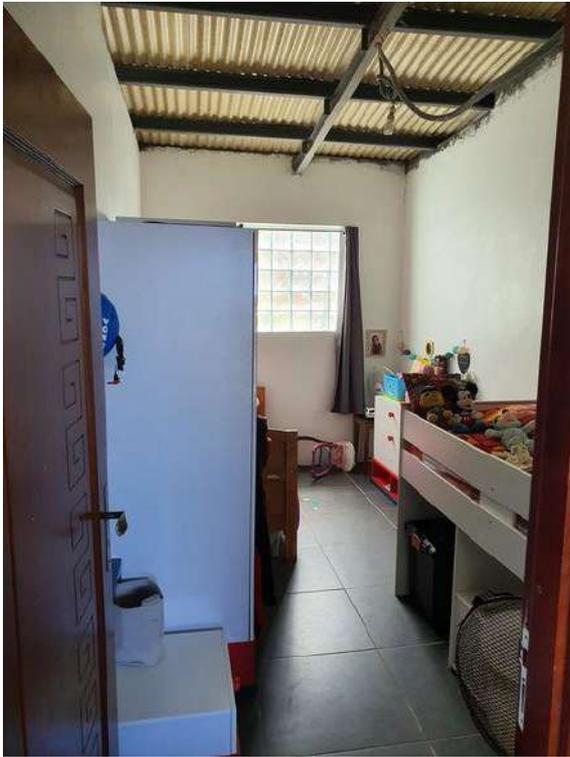
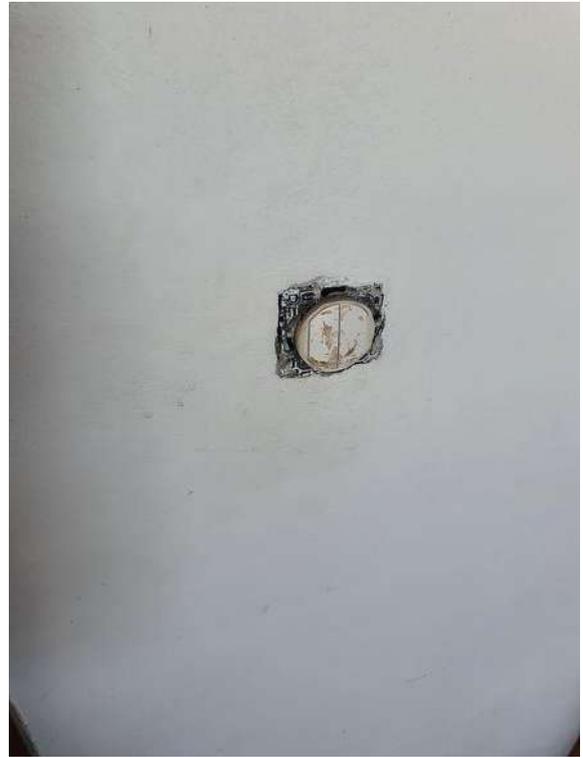
CHAMBRE 1 (attenant à la salle de bains) :

La porte est en bois massif. La poignée de porte est abîmée. Le sol est carrelé. Le carrelage est intègre. Les murs sont peints de couleur blanche : absence de peinture sur les extrémités du mur en direction du plafond où les briques en parpaing à l'état brut sont visibles.

Je note une absence de sous-face de plafond : la tôle à l'état brut est visible : elle est posée sur une structure métallique. Des traces de rouille sont visibles.

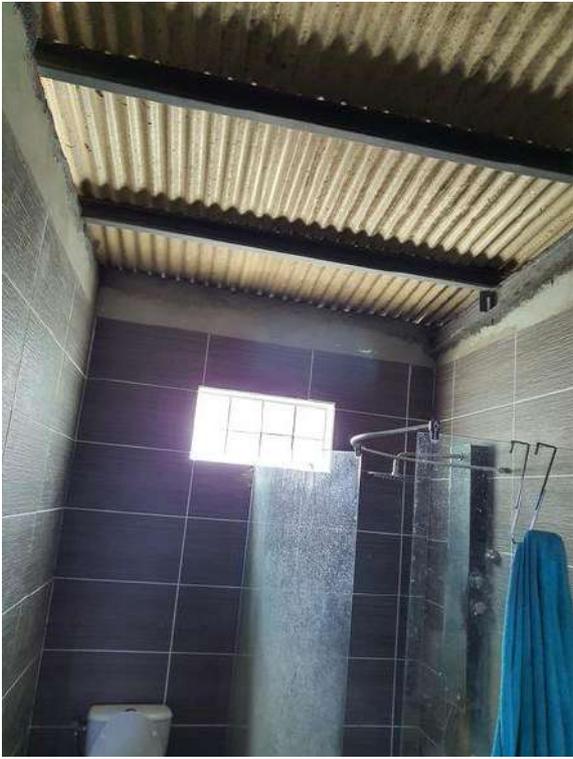
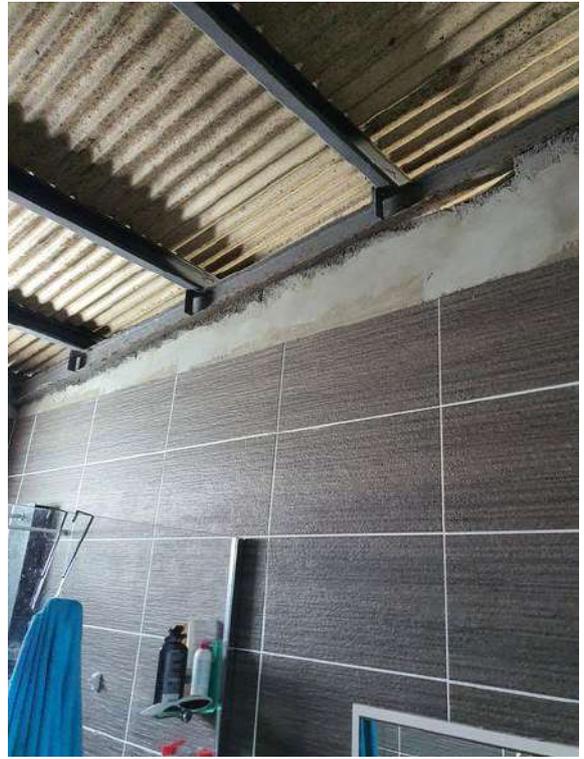
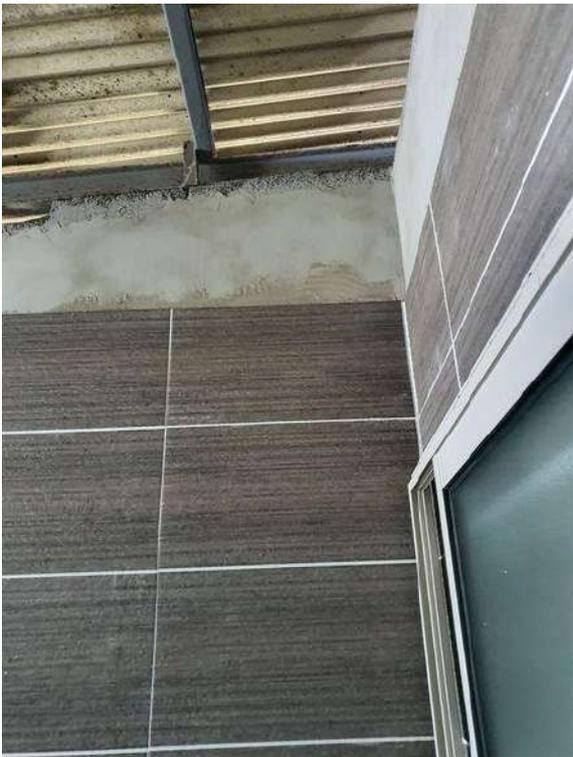
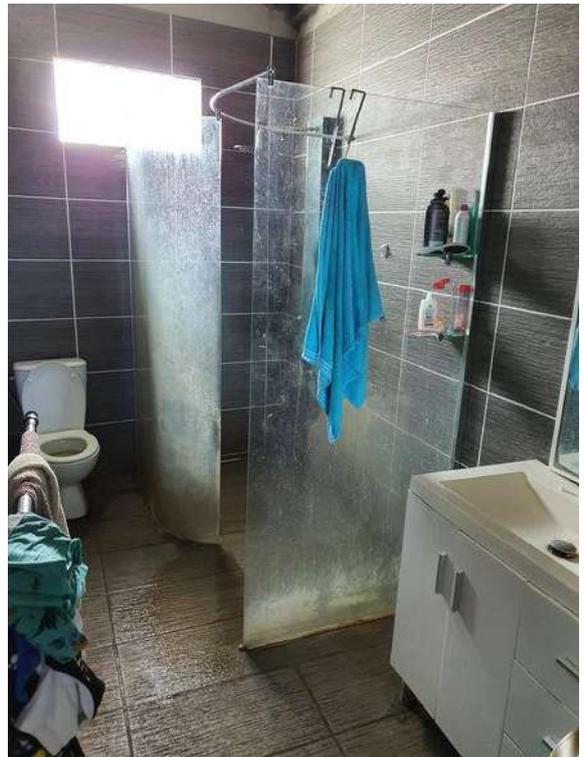
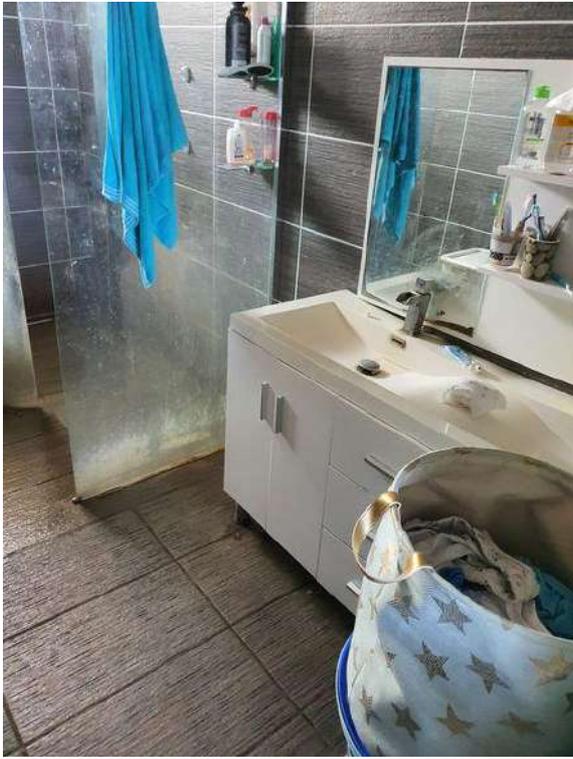
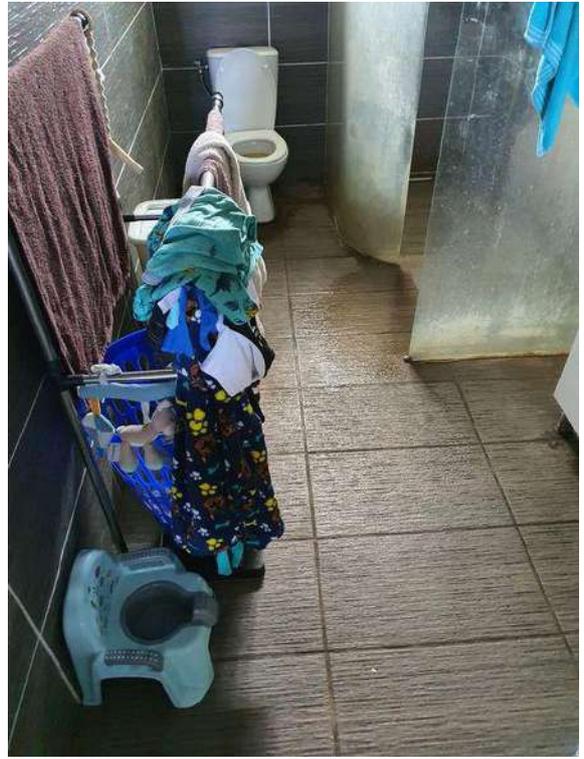
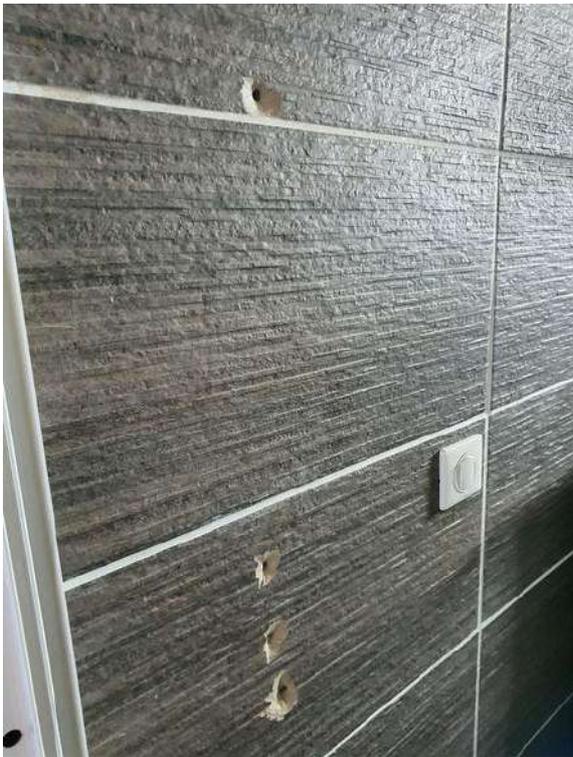
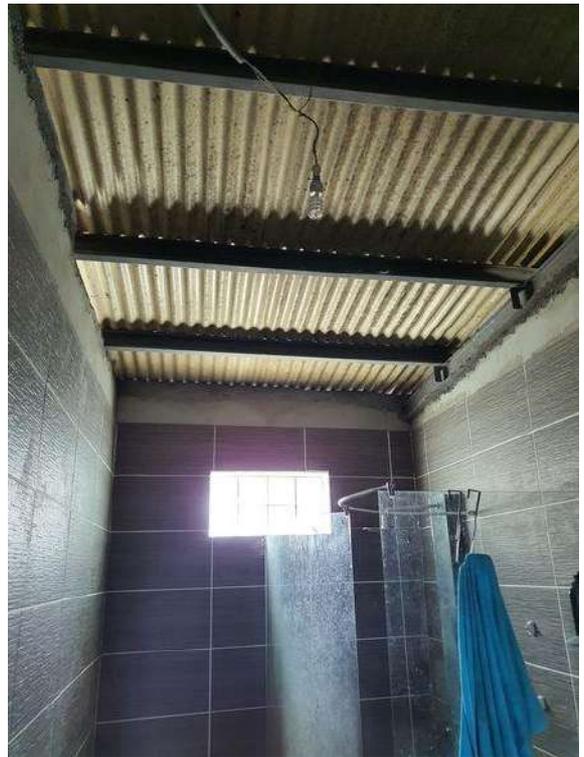
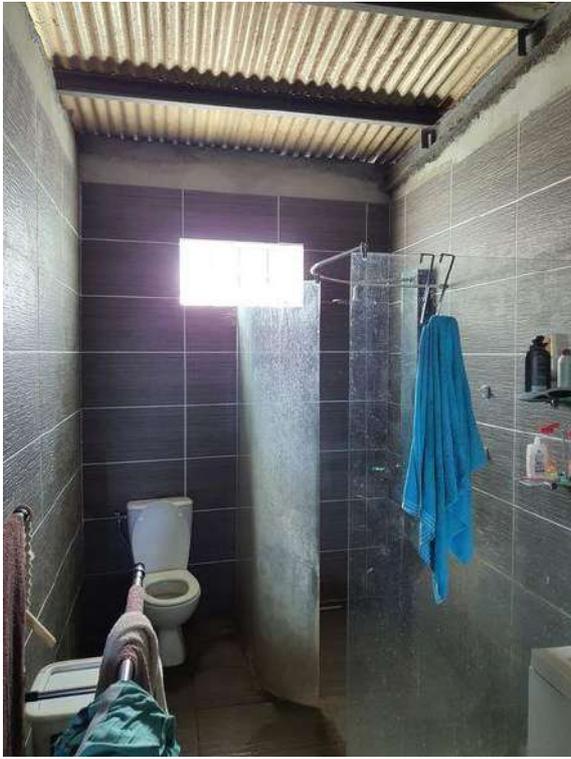
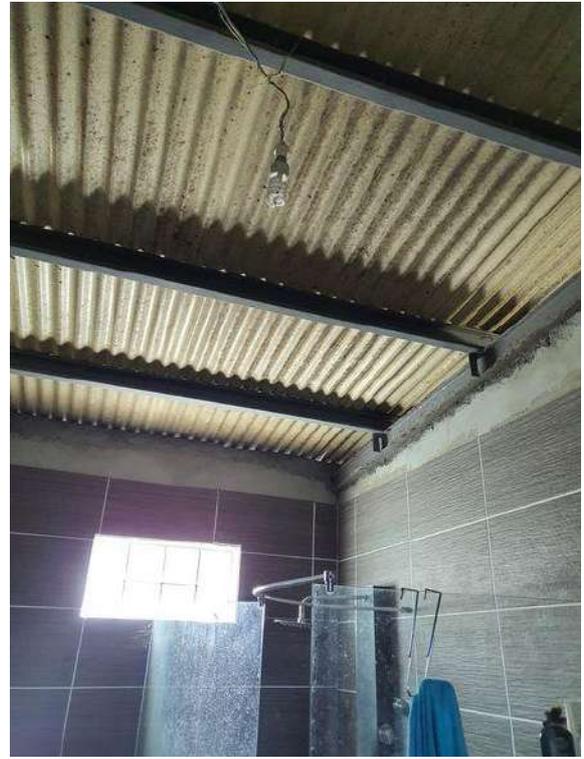
SALLE DE BAINS :

Je constate la présence de trois trous visibles sur deux carreaux de faïence.
