PROCÈS-VERBAL DE DESCRIPTION

DOSSIER N° 2104341

COMMUNE DANS LAQUELLE EST SITUE LE BIEN :
SAINT PIERRE

TYPE DE LOGEMENT : maison individuelle à usage
d'habitation

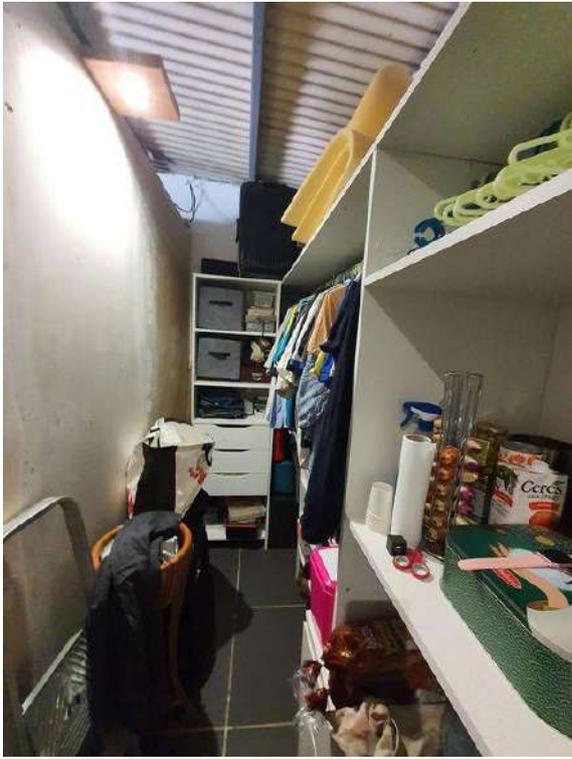
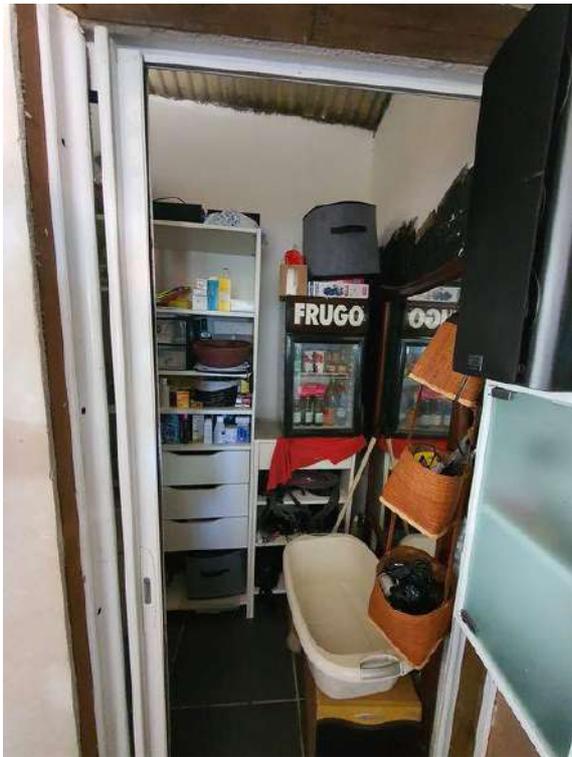
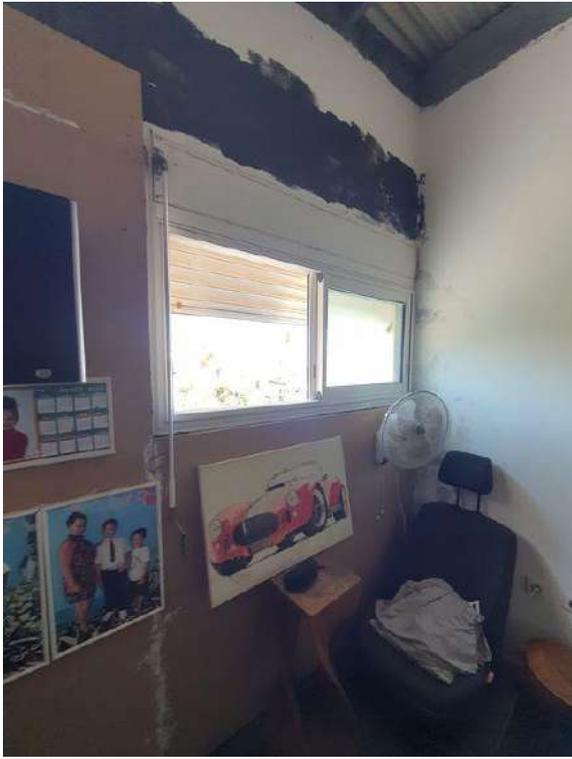
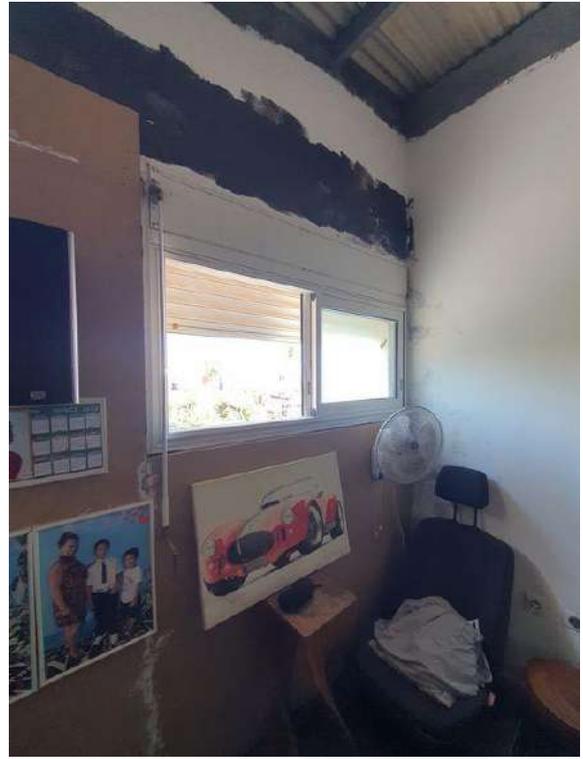
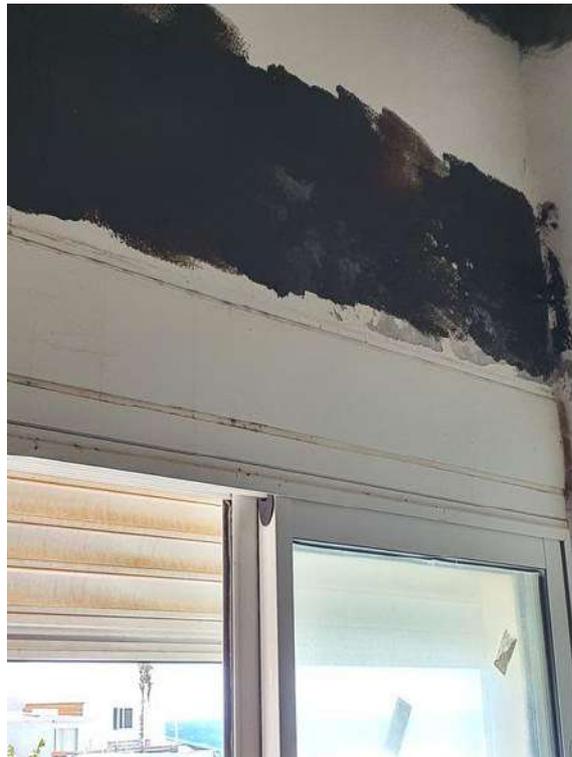
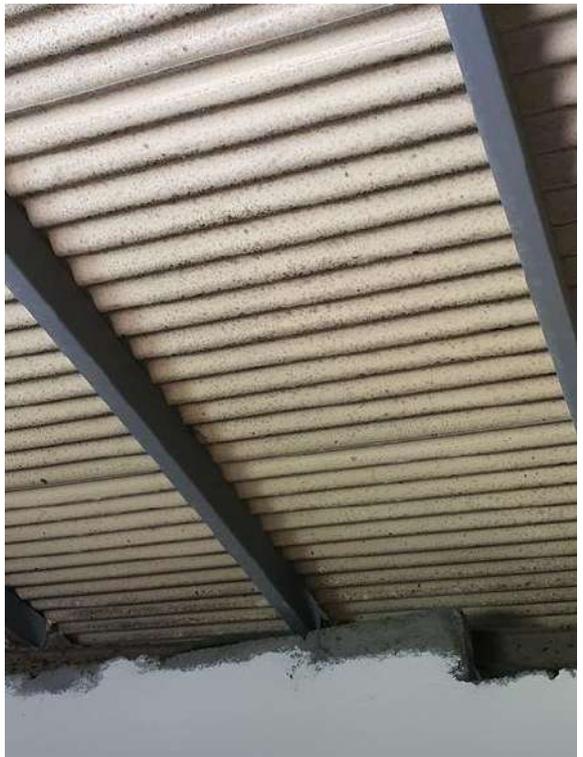
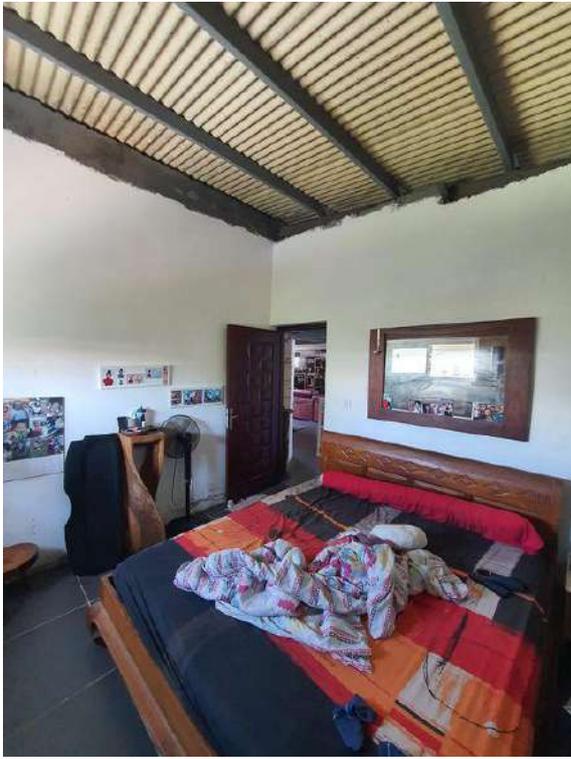
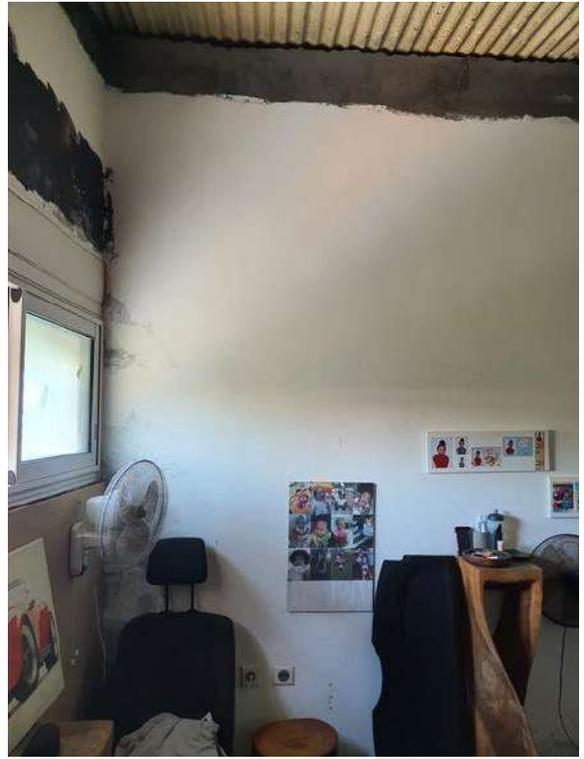
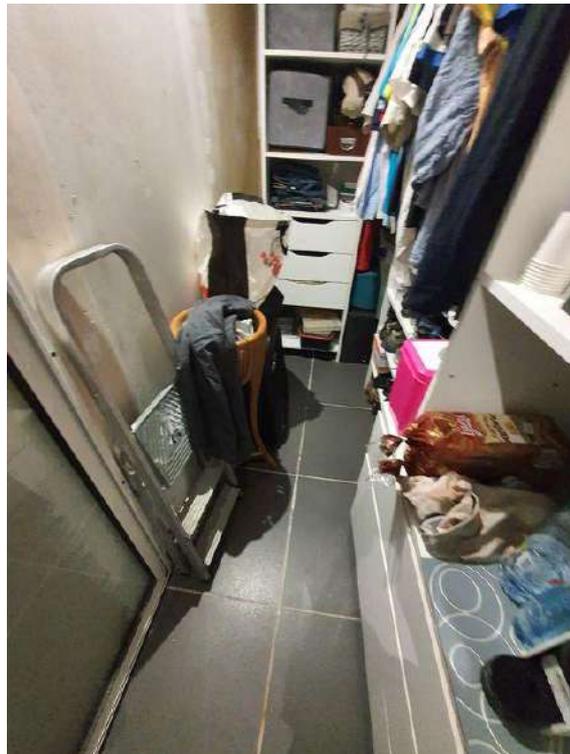
CHAMBRE 2 :

Le sol est carrelé. Le carrelage est intègre. Le joint reste abîmé par endroits.

Je note une absence de sous-face de plafond : la tôle à l'état brut est visible : elle est posée sur une structure métallique mais abîmée par la rouille/ l'humidité.

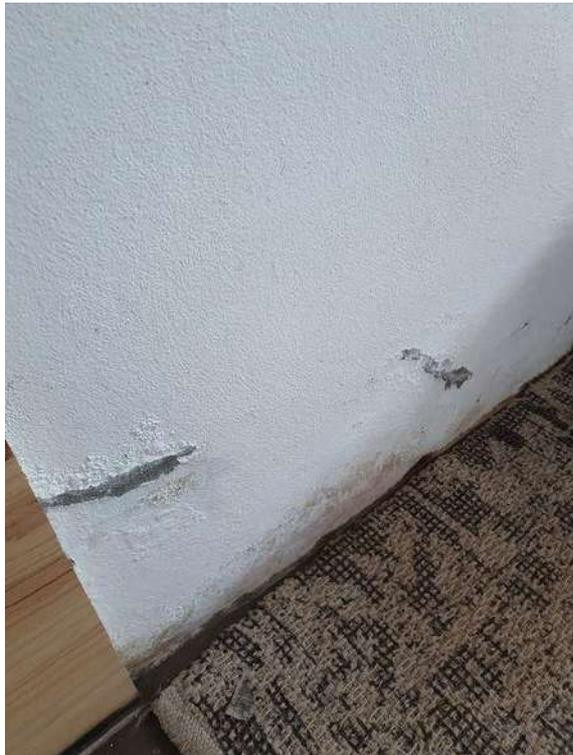
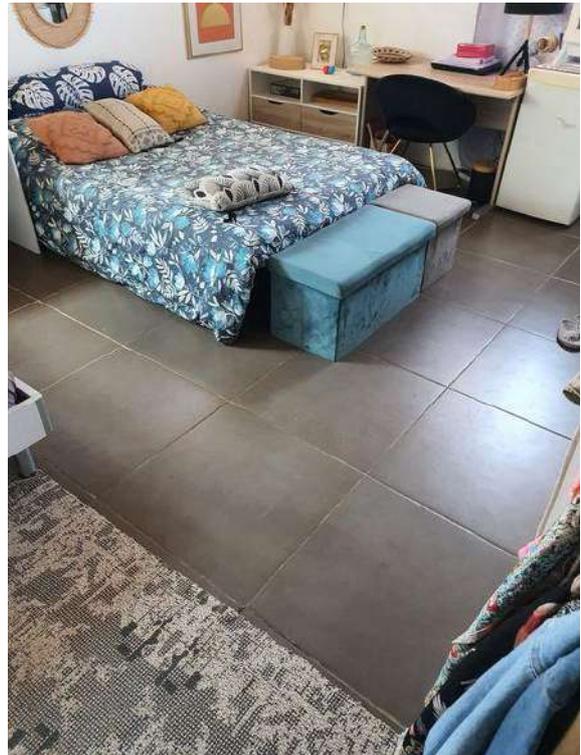
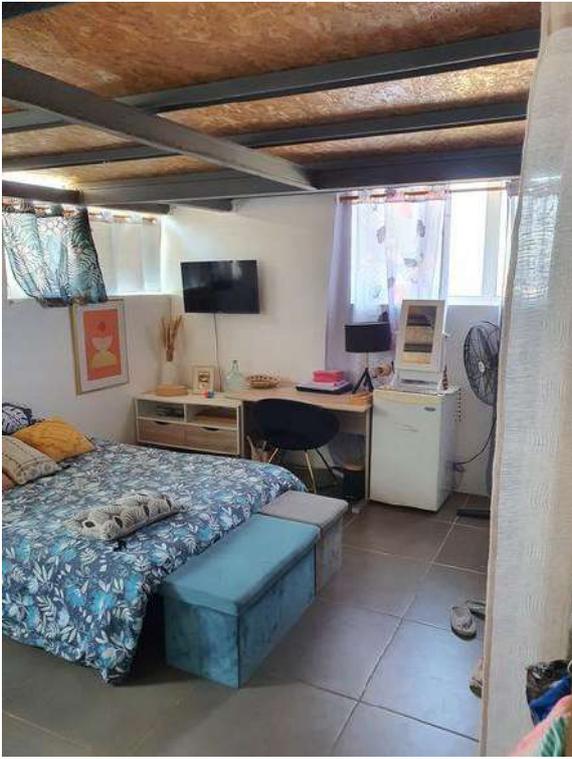
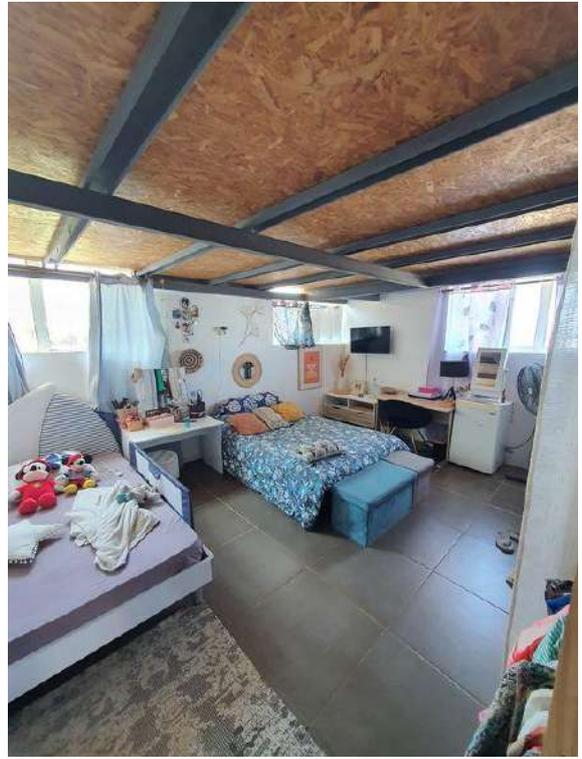
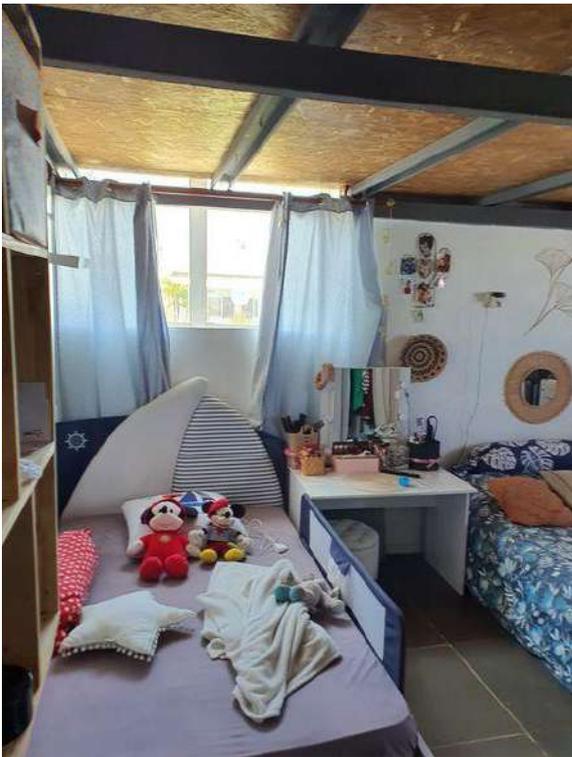
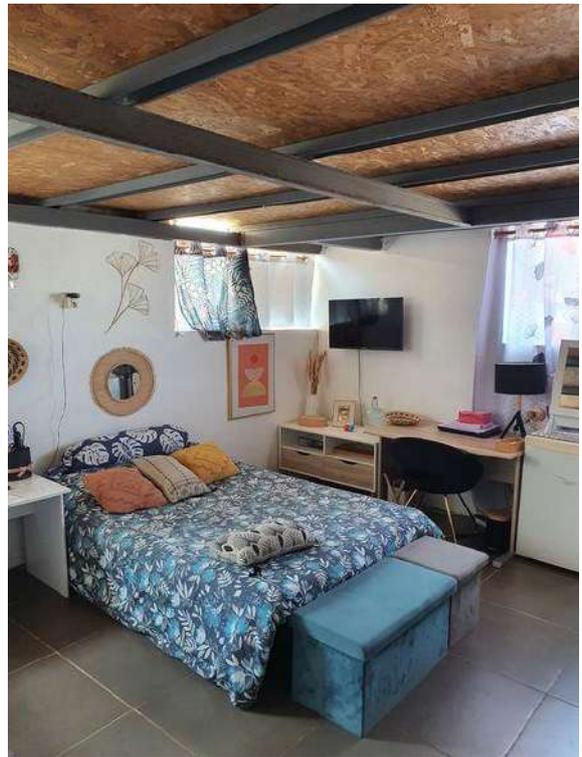
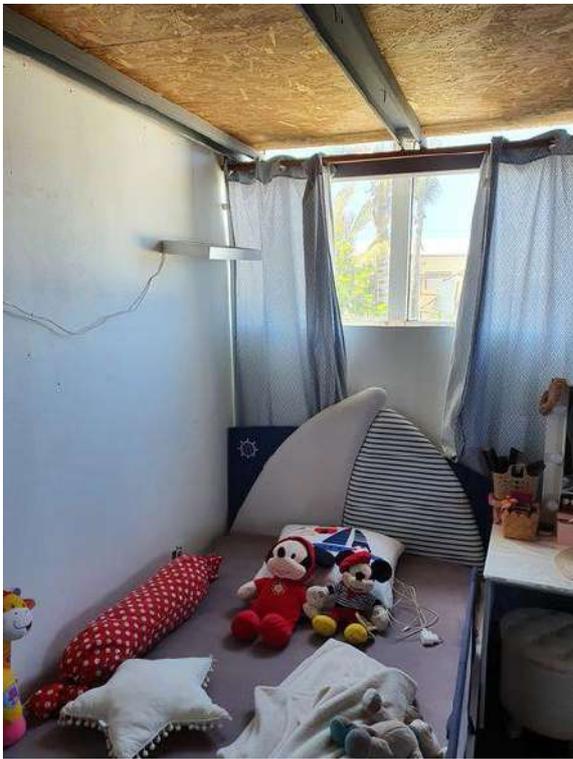
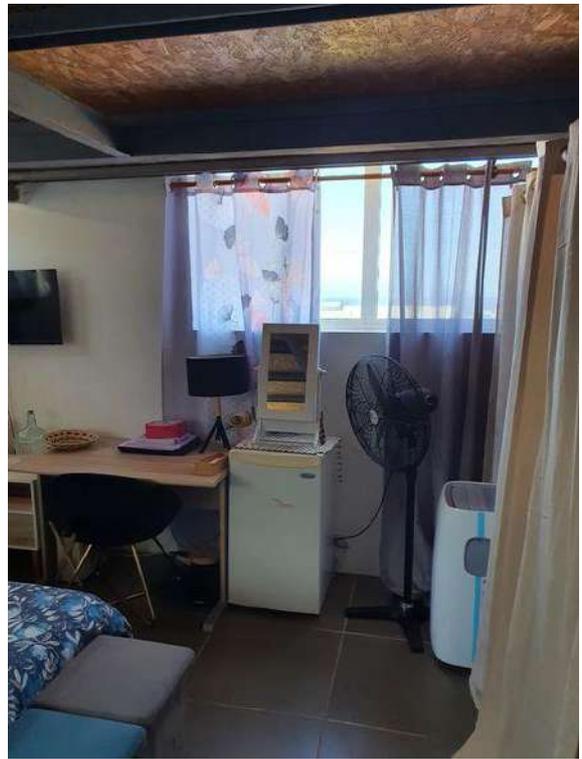
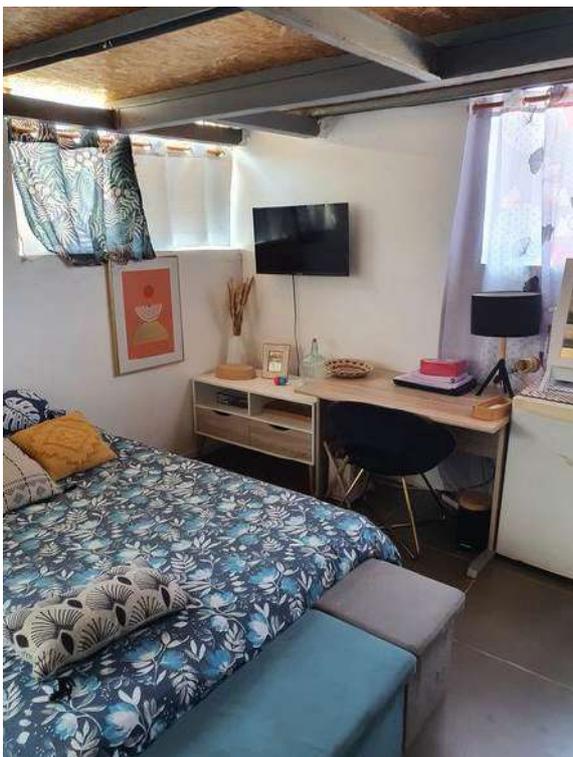
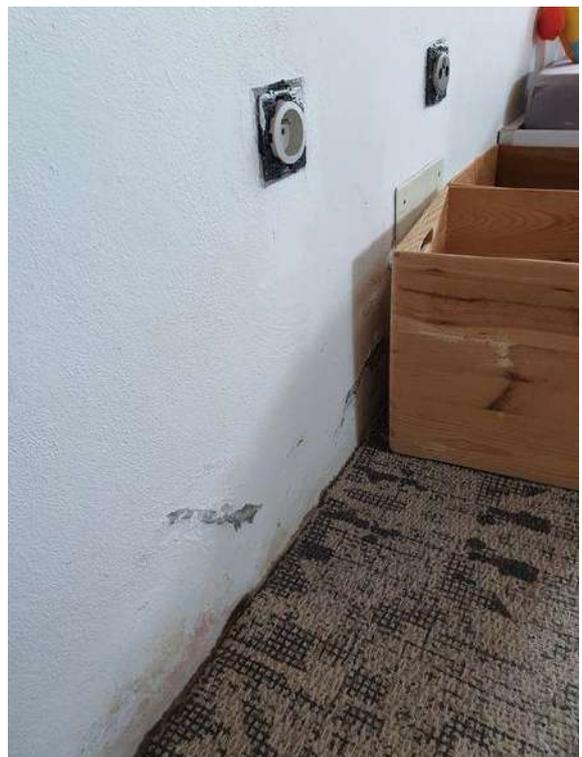
CHAMBRE 3 :

Je constate que les cache prises sont manquants.

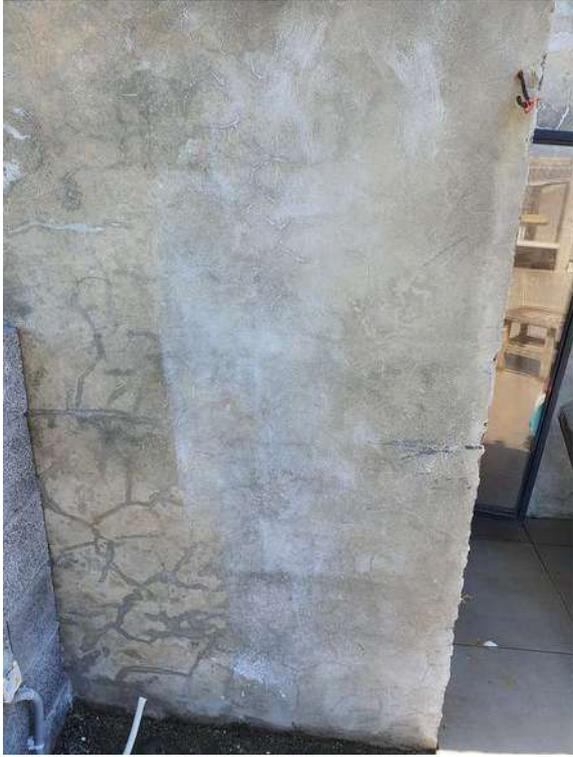
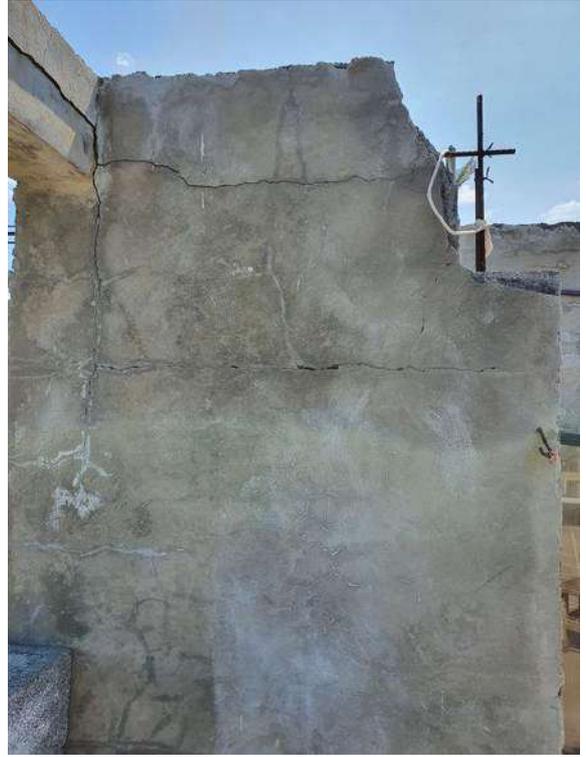
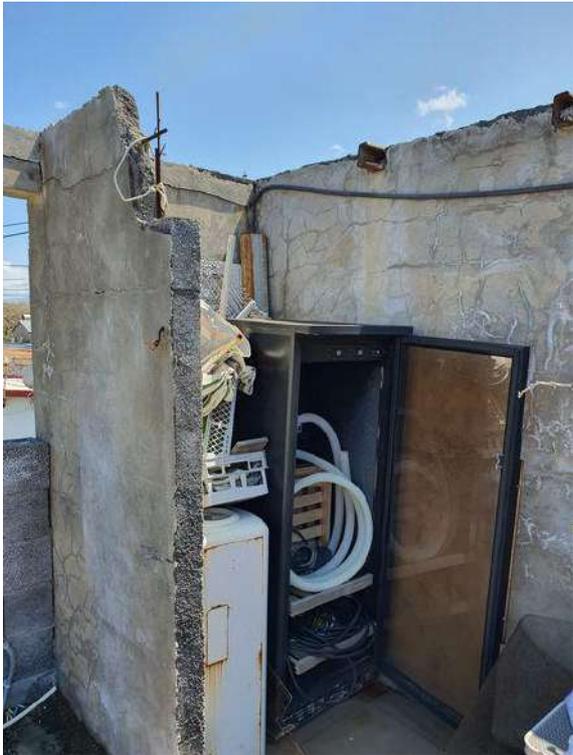
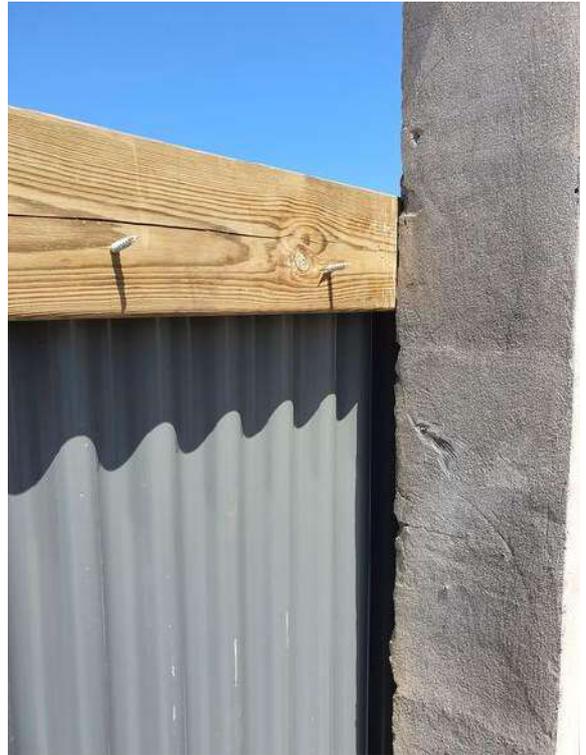
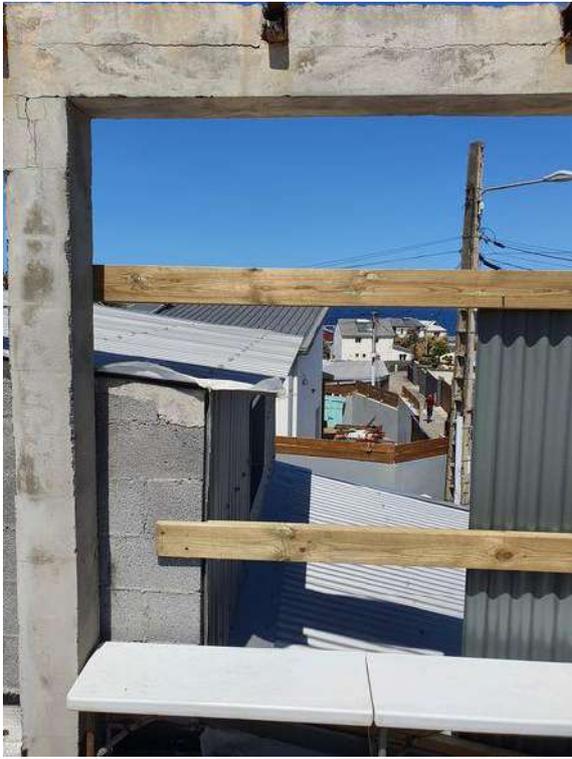
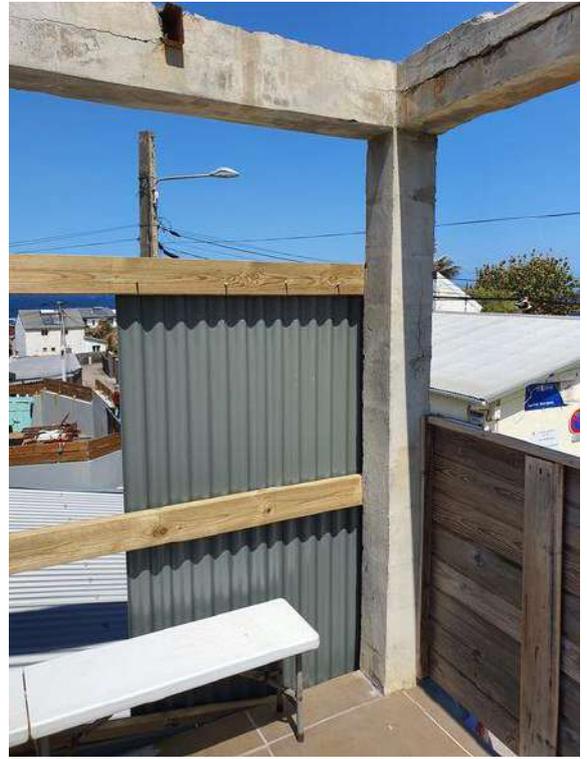
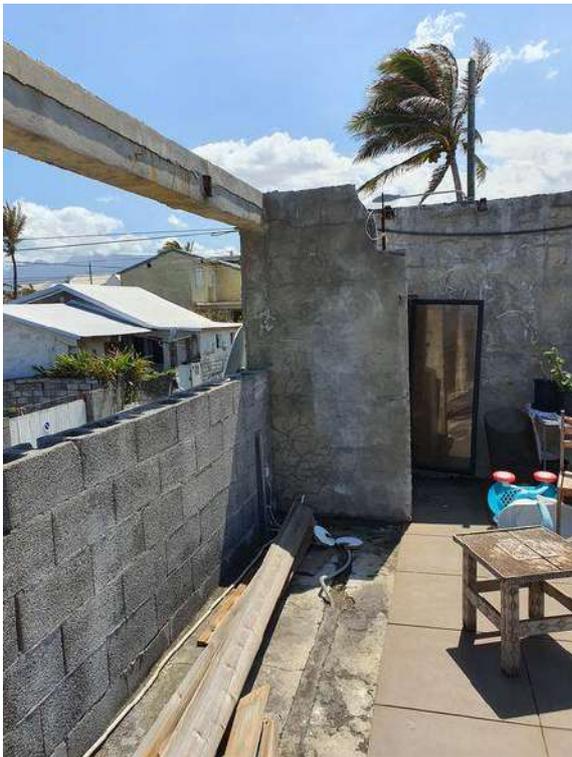
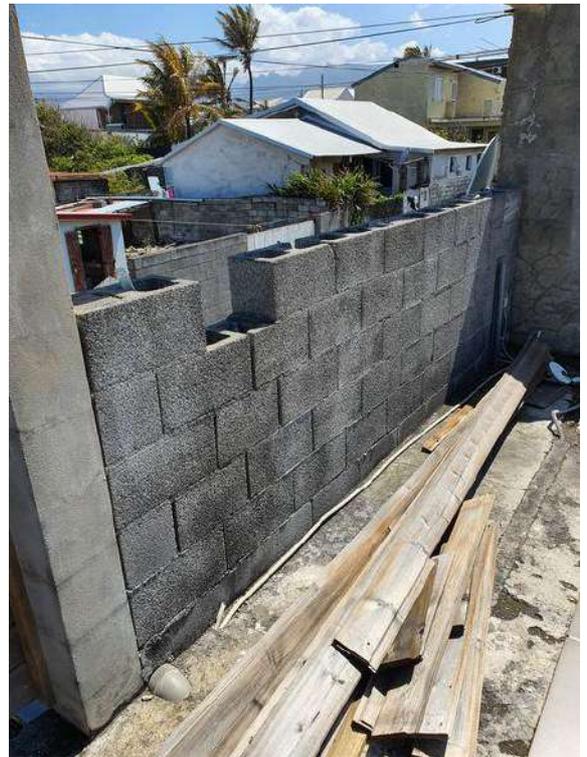
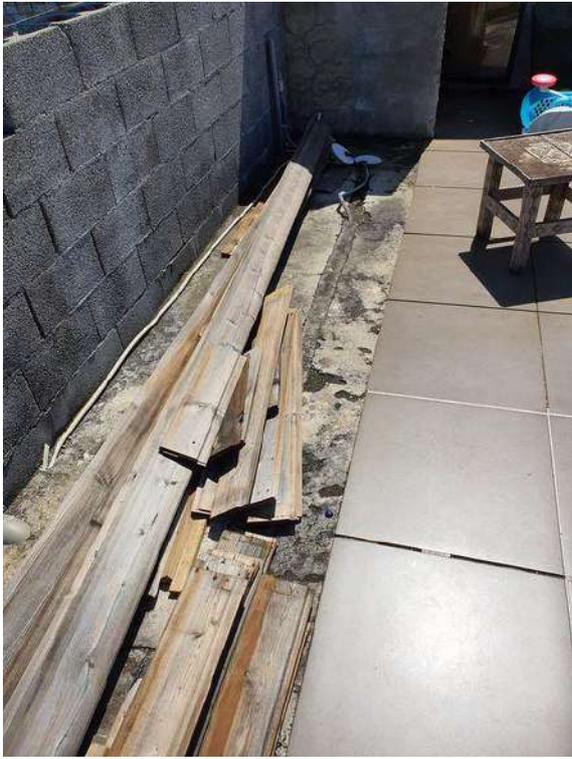
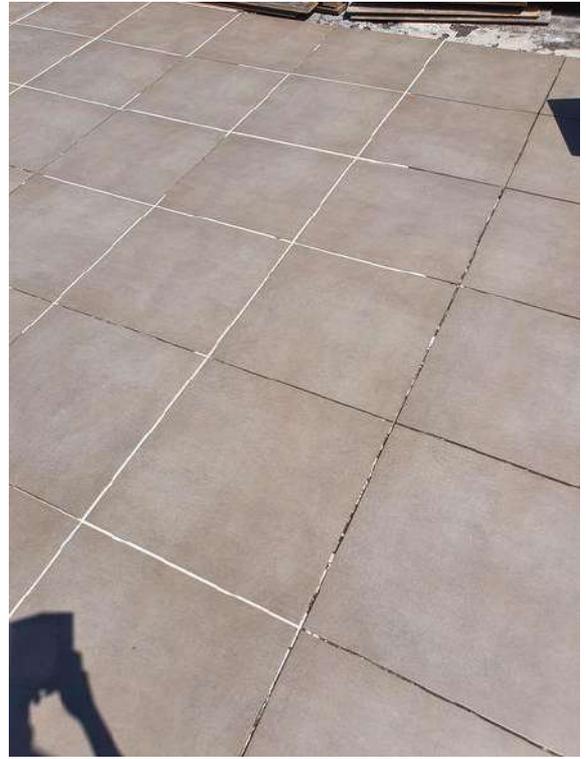
Les murs sont à l'état brut de béton. Aucune peinture n'a été initiée. Des vis sont visibles, de même que des fissures. Par endroits des plaques en tôle à l'état brut ont été posées.

La terrasse est partiellement couverte par une tôle transparente abîmée également par la rouille. J'observe qu'une partie du mur est cassée, laissant apparaître le ferrailage lequel est piqué par la rouille. Je constate encore que les barres en fer sont abîmées par la rouille.
