## PROCÈS-VERBAL DESCRIPTIF

DOSSIER N° 2300018

COMMUNE DANS LAQUELLE EST SITUE LE BIEN :  
**BRAS PANON**

Sur le Département de la Réunion - Commune de Bras Panon, 44 rue Lamartine, une maison de ville à usage d'habitation, construite dans les années 1970, d'une surface habitable de 120 m<sup>2</sup>, comprenant 6 pièces principales, une salle de bains, un WC  
Figurant au cadastre :

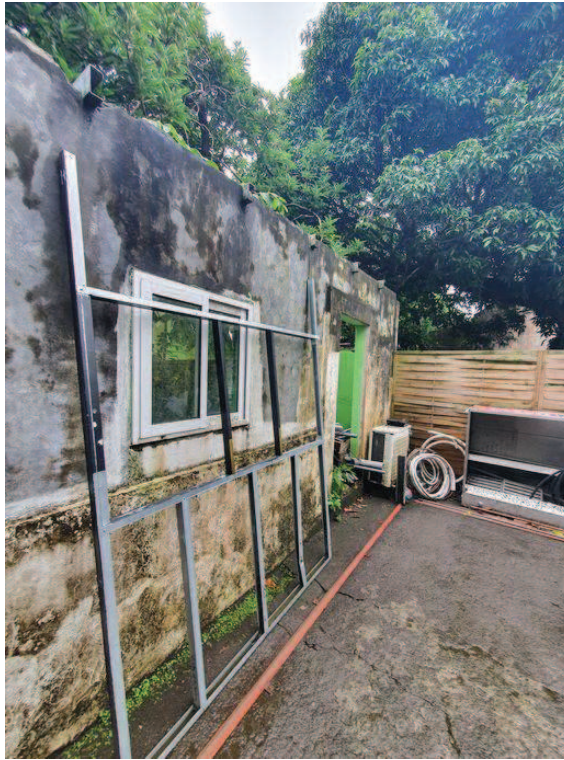
Je constate la présence d'une petite dépendance à côté du portail qui est à l'état d'abandon. Madame [REDACTED] me déclare qu'un snack bar avait été édifié à cet endroit à l'époque mais sans aucune autorisation administrative. Les murs sont à l'état brut de béton et sont très dégradés, divers mobiliers et autres déchets y ont été laissés à l'intérieur.

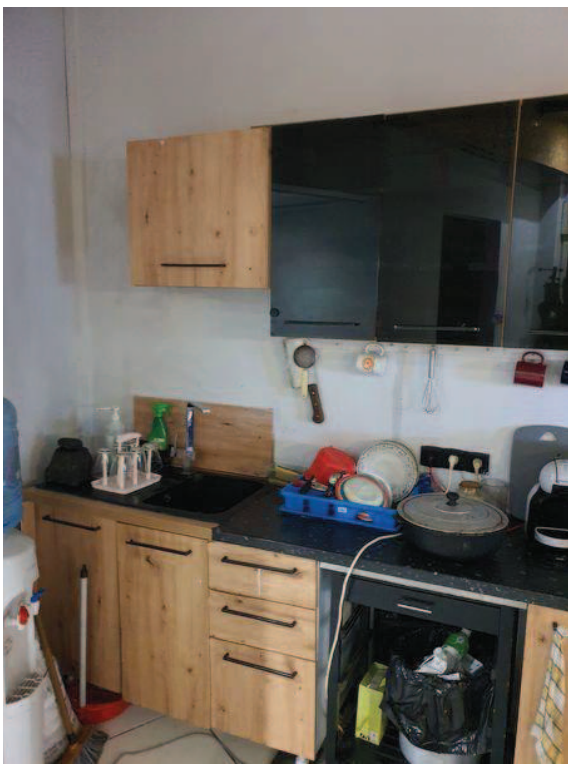
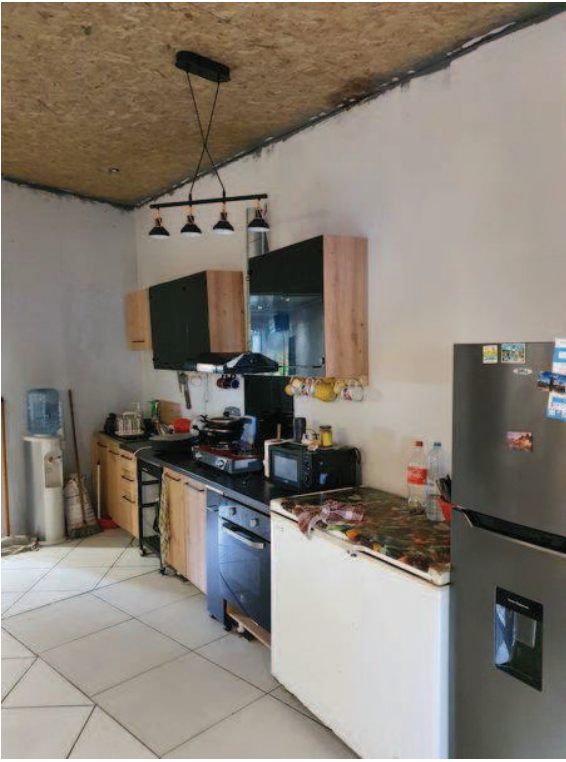
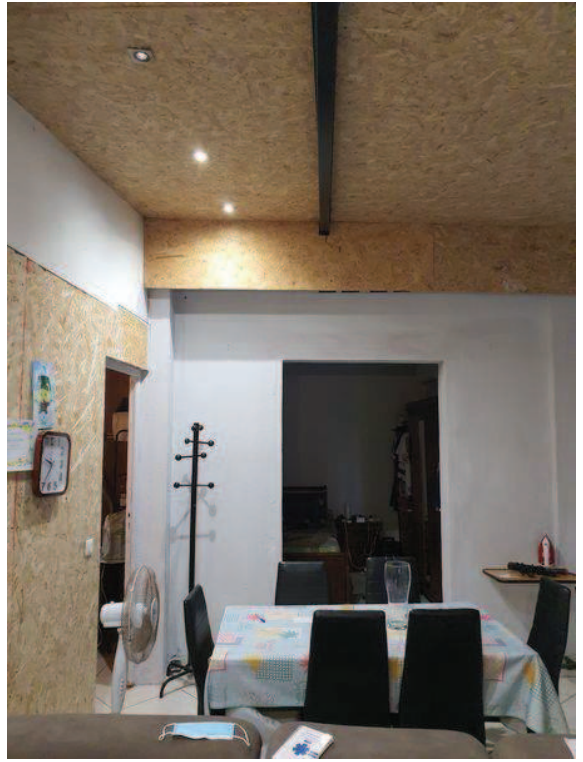
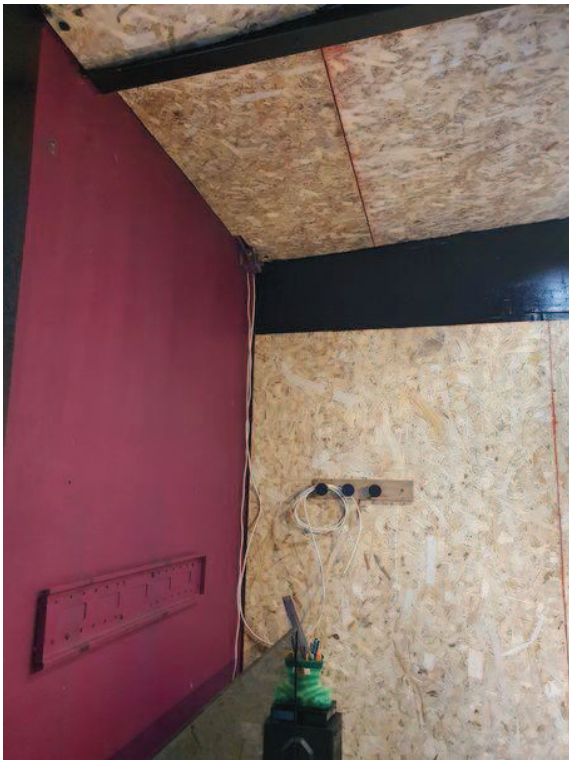
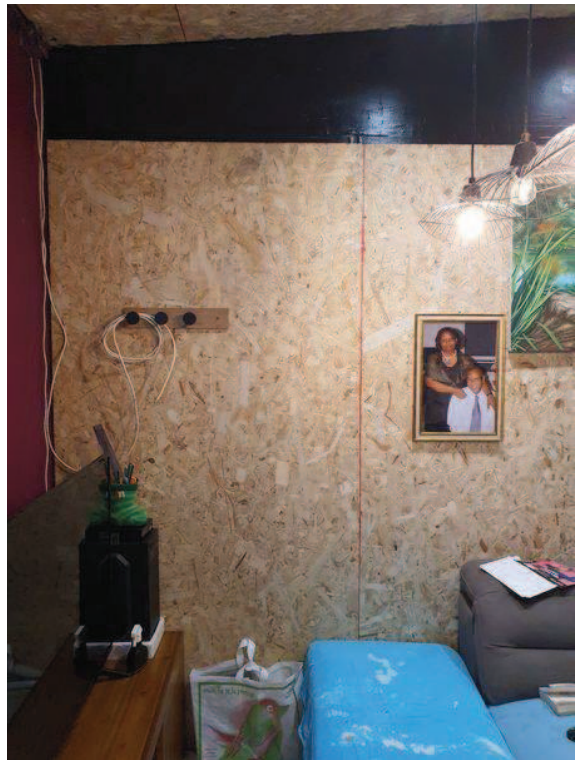
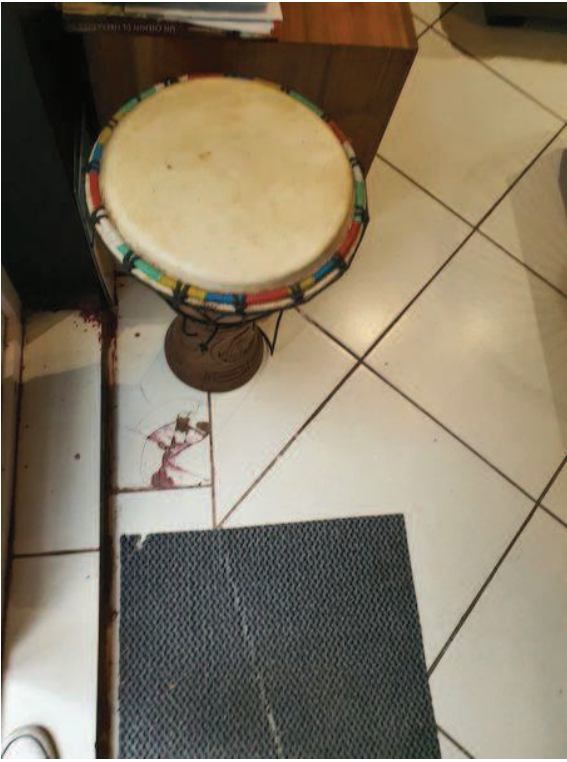
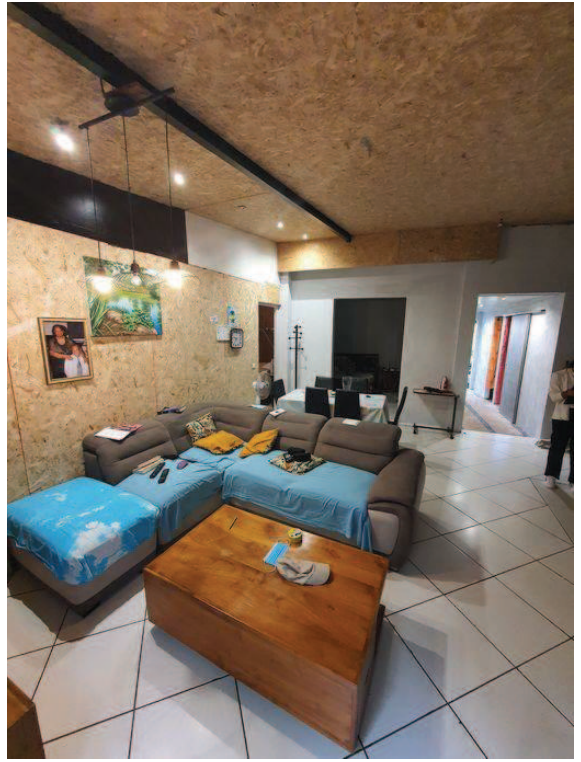
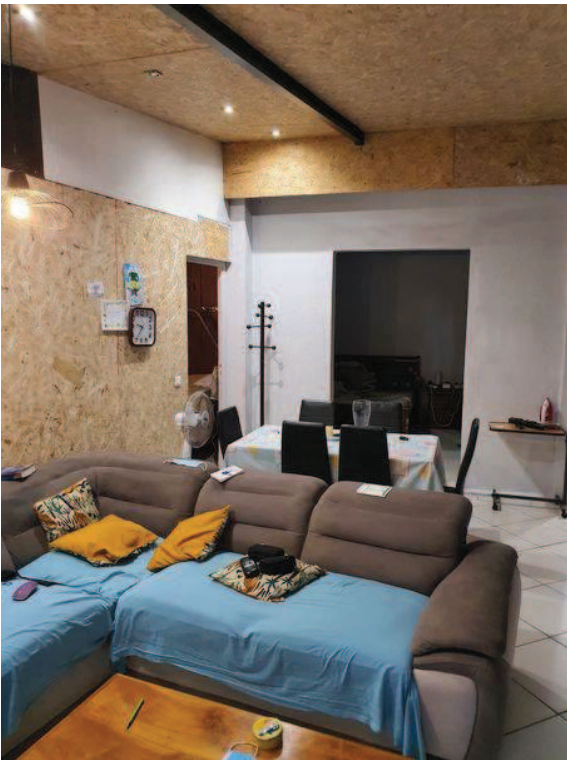
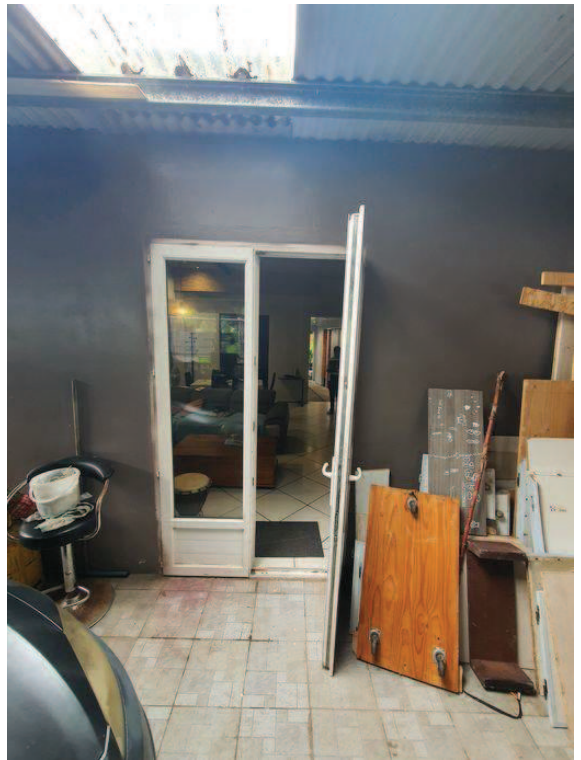
Depuis la terrasse, j'y accède par une porte vitrée sur châssis aluminium blanc qui donne directement sur un espace **SEJOUR/CUISINE** :

Le sol est carrelé. Le carrelage est intègre dans sa globalité mais je constate que certains carreaux ont été cassés.

Je constate que des câbles sont apparents par endroits au niveau du plafond.

Le sol : poussière de béton visible par endroits.

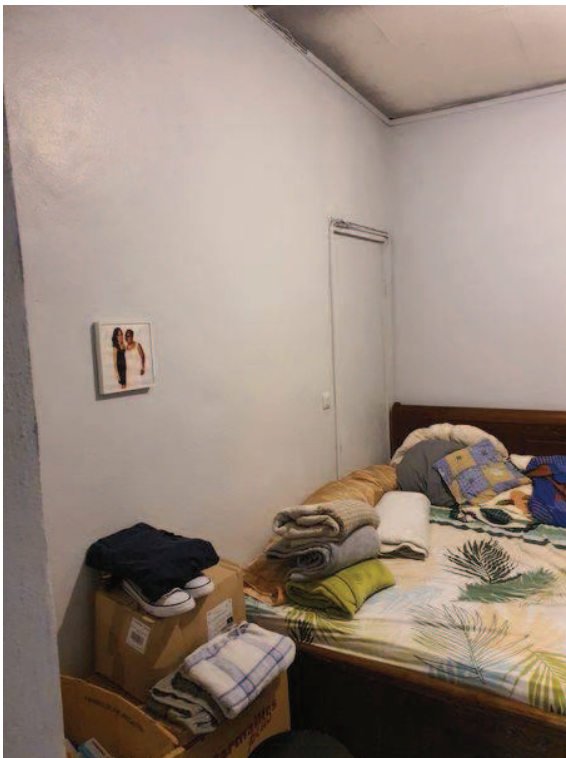
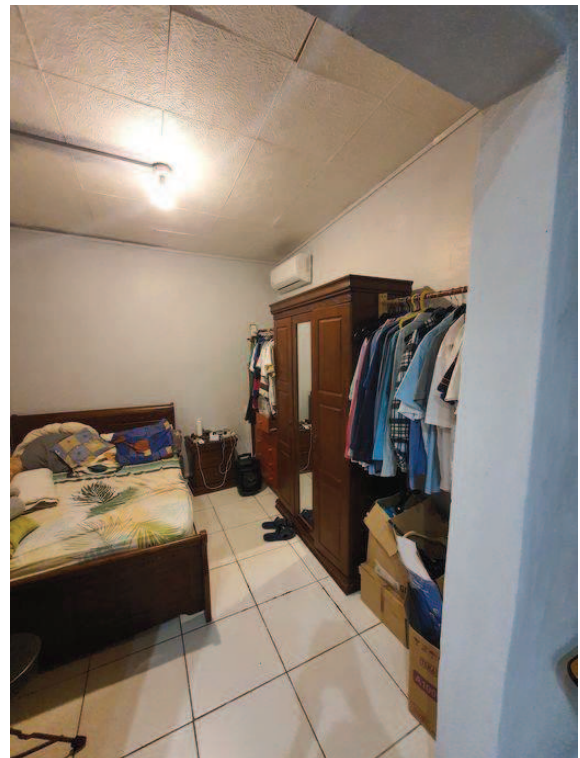
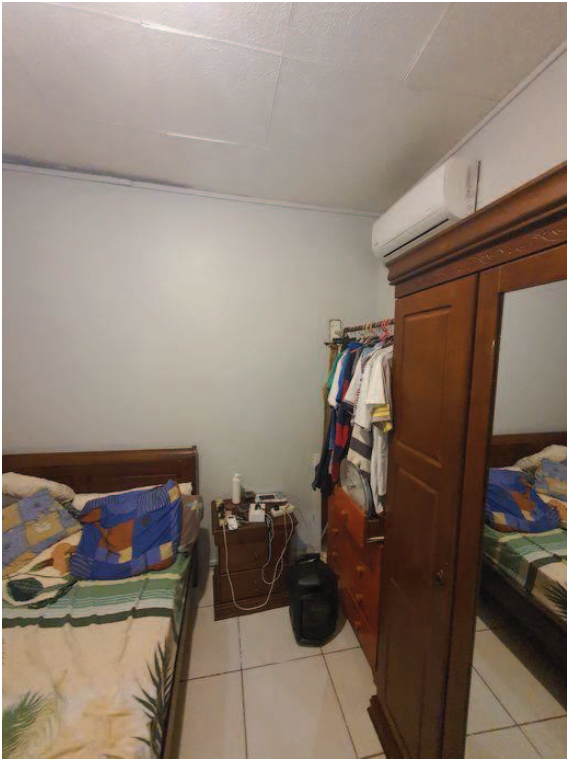
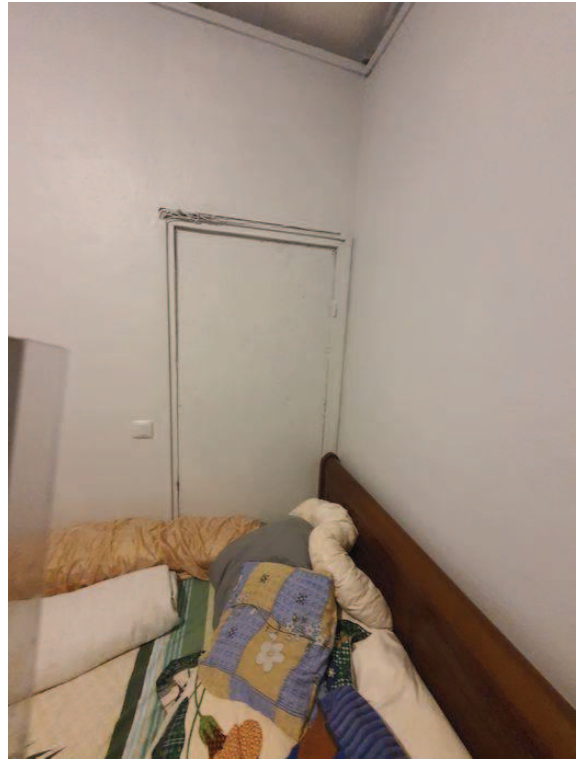
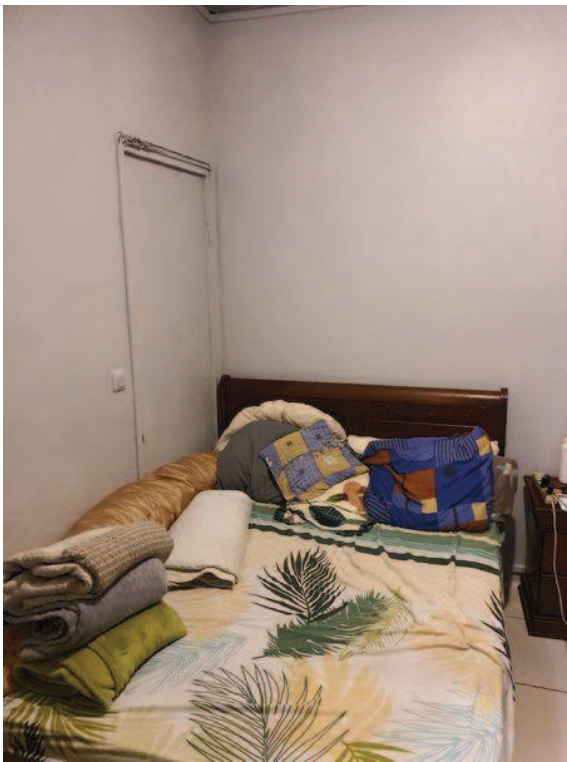
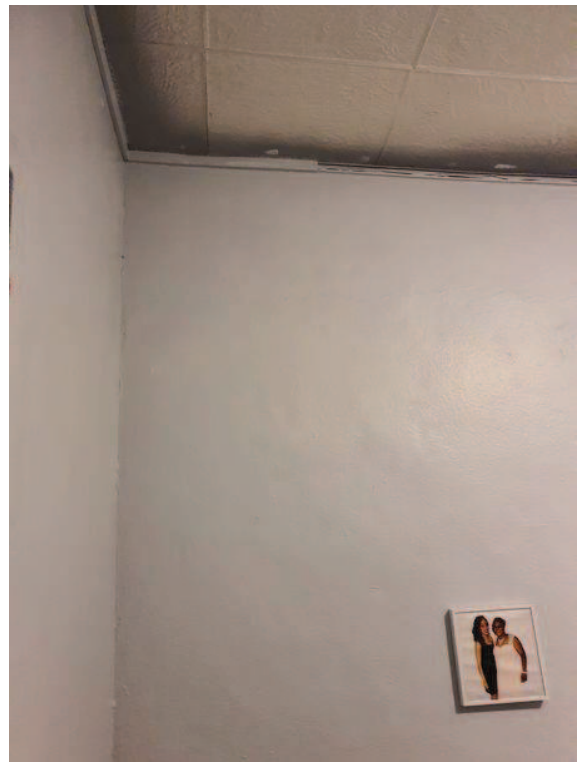
### **CHAMBRE 1 :**

Les murs sont peints de couleur blanche : peinture à l'état correct. Le plafond est recouvert de dalles : état correct mais une dalle se décolle. Des traces jaunes/ d'humidité sont visibles sur les dalles dans l'angle du plafond. J'observe que la peinture gonfle par endroits au niveau du mur côté droit.

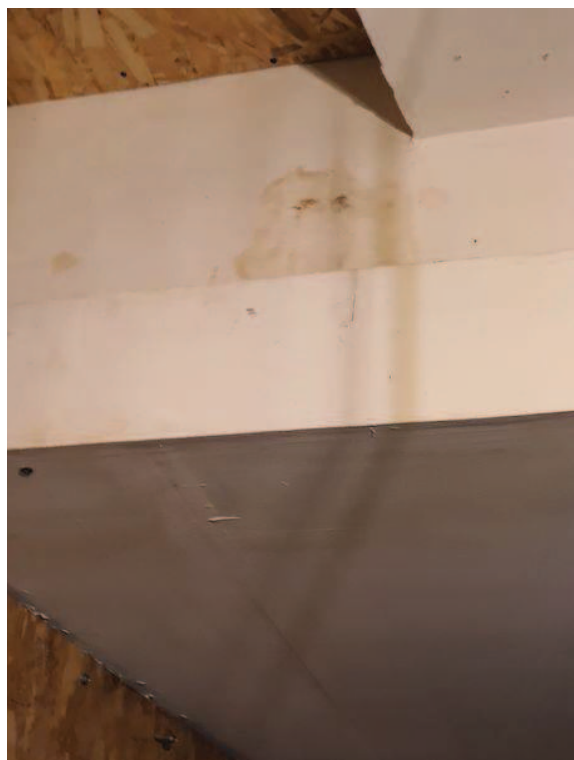
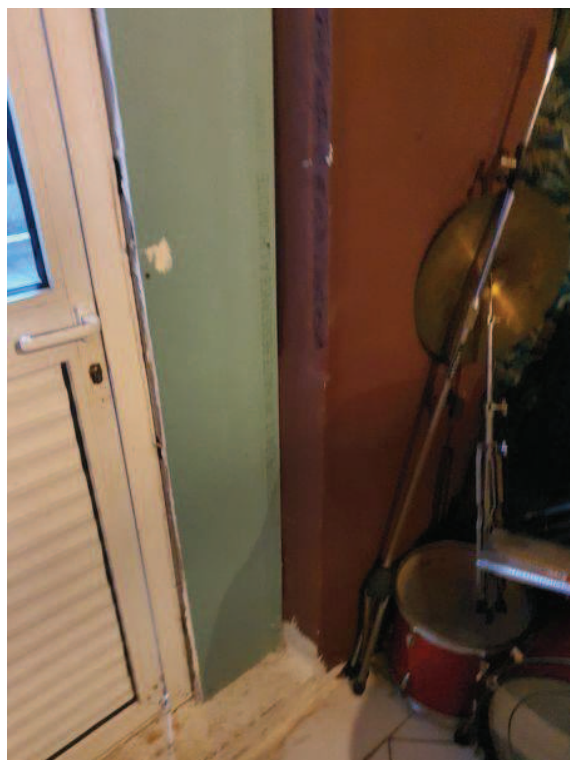
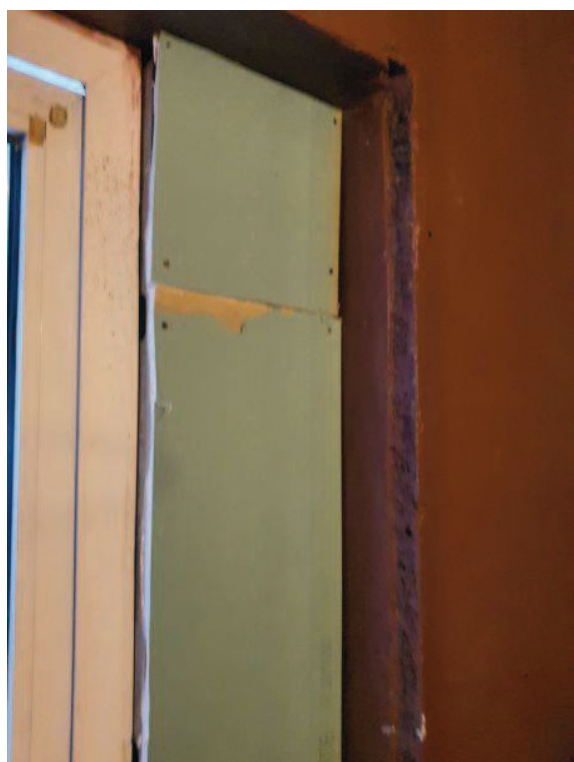
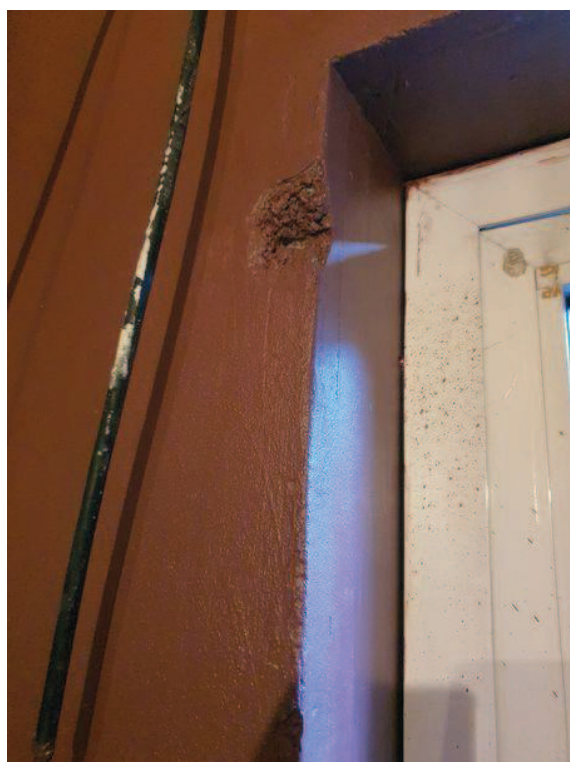
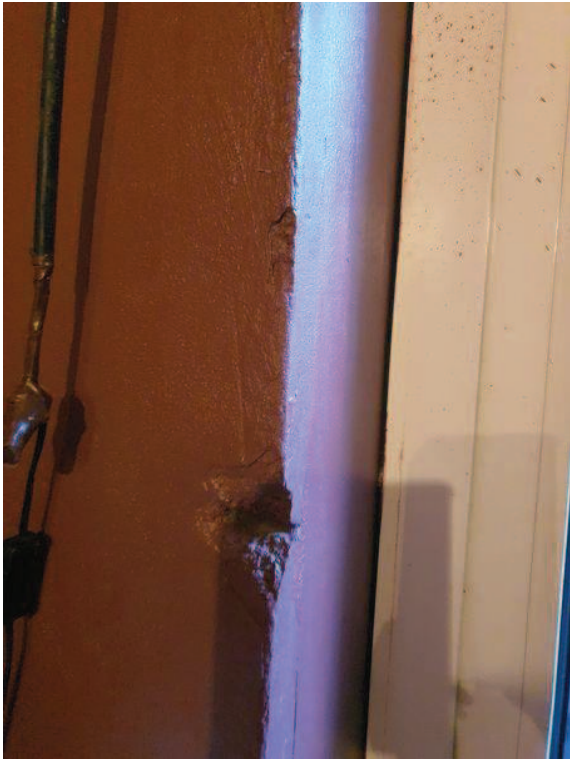
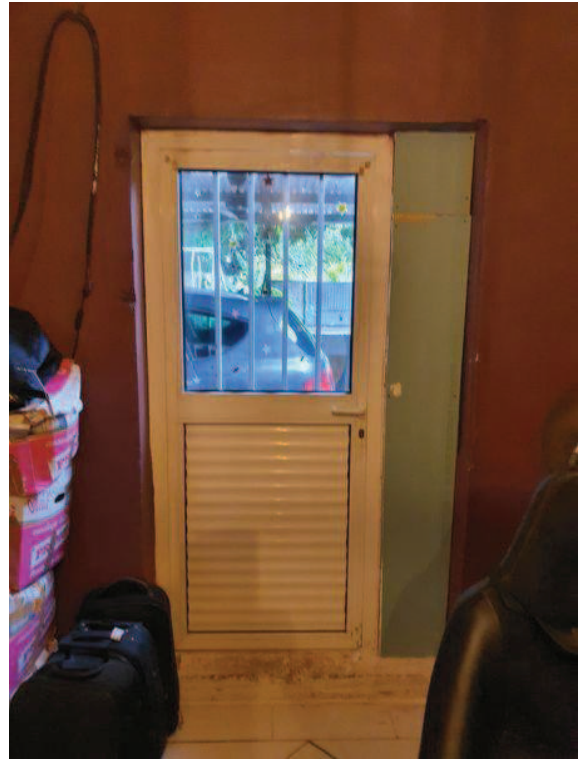
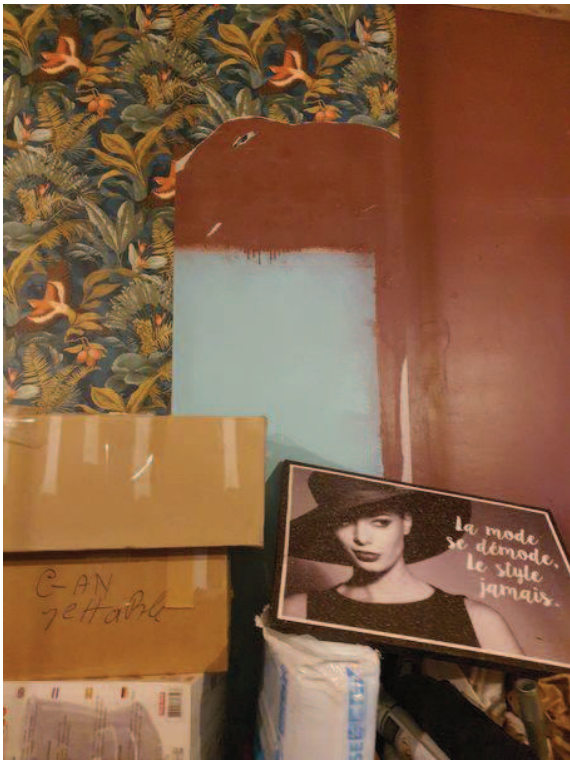
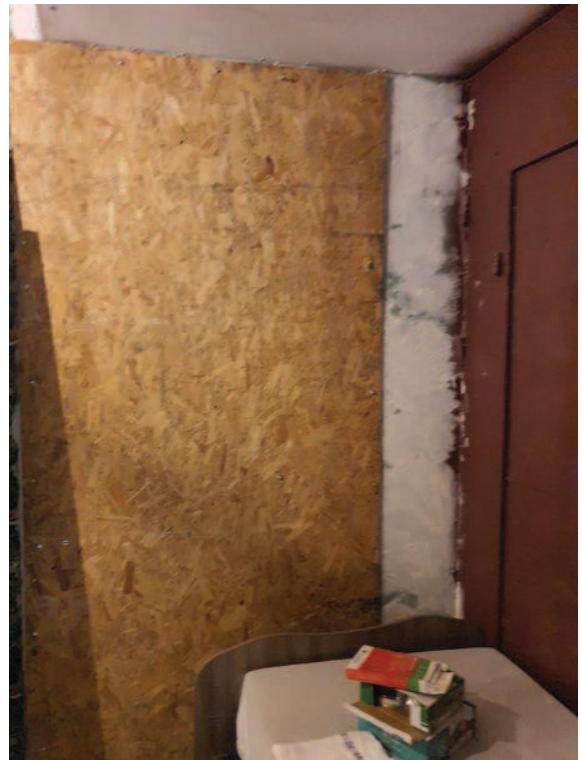
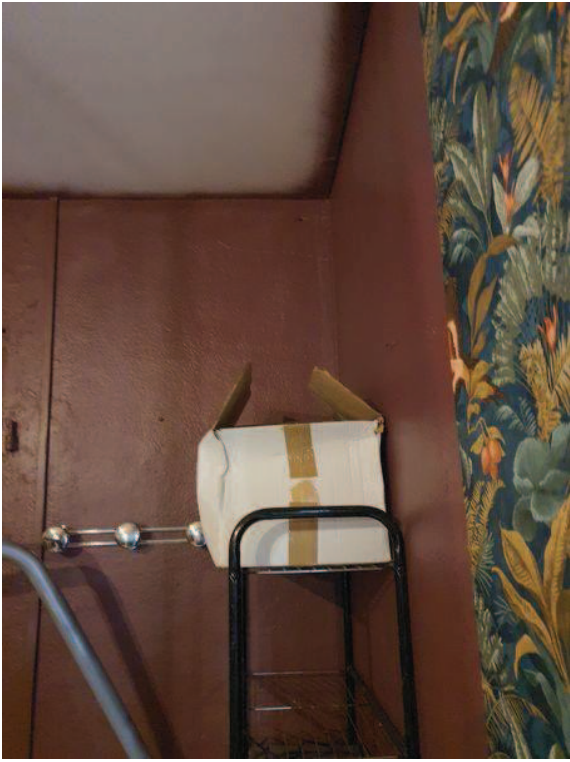
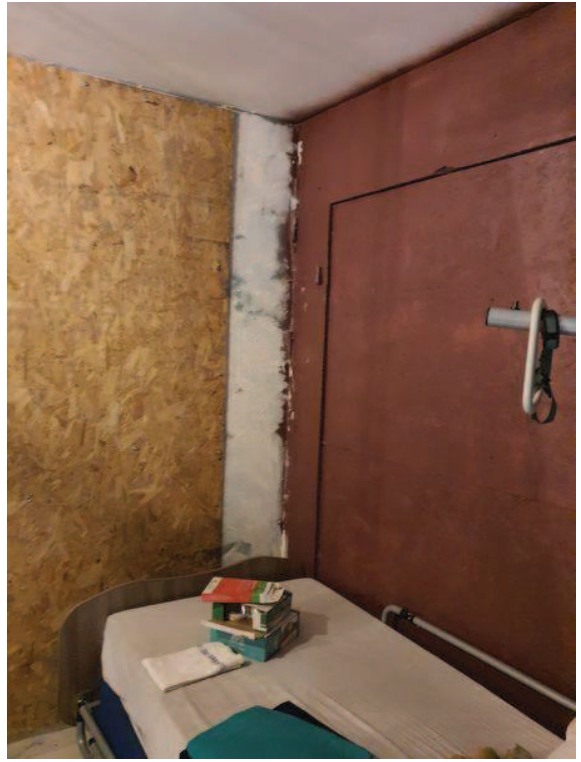
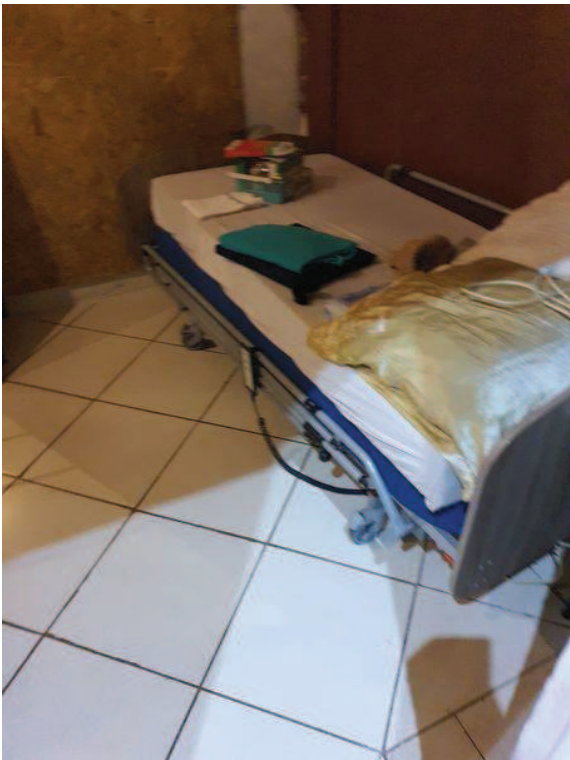
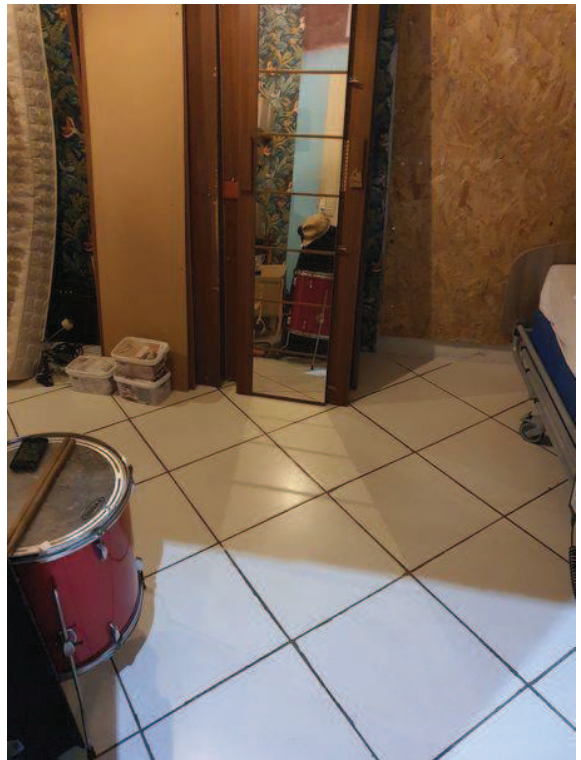
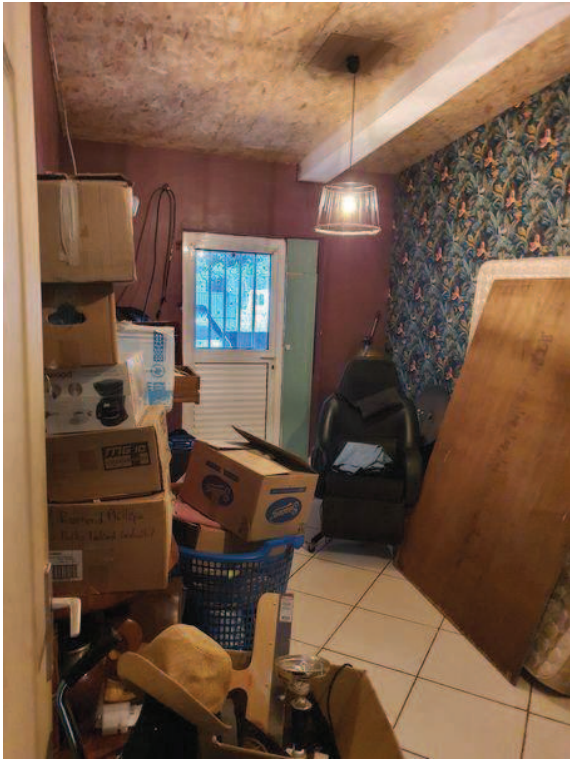
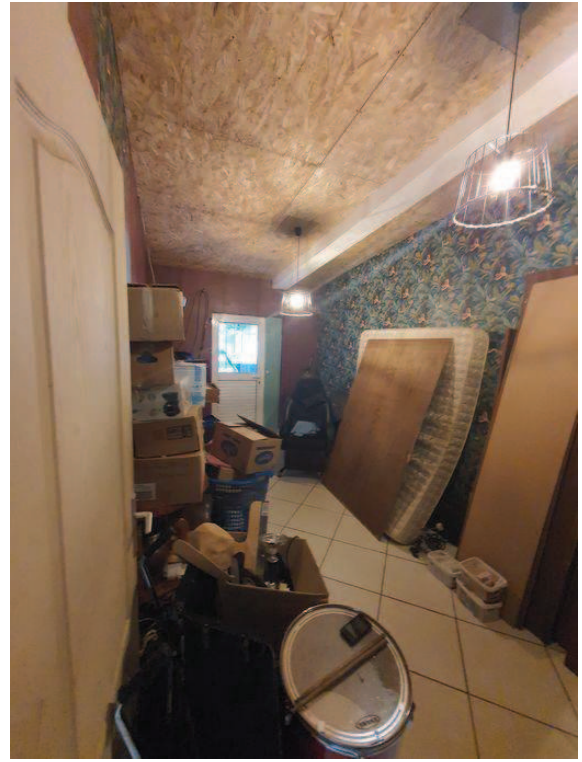
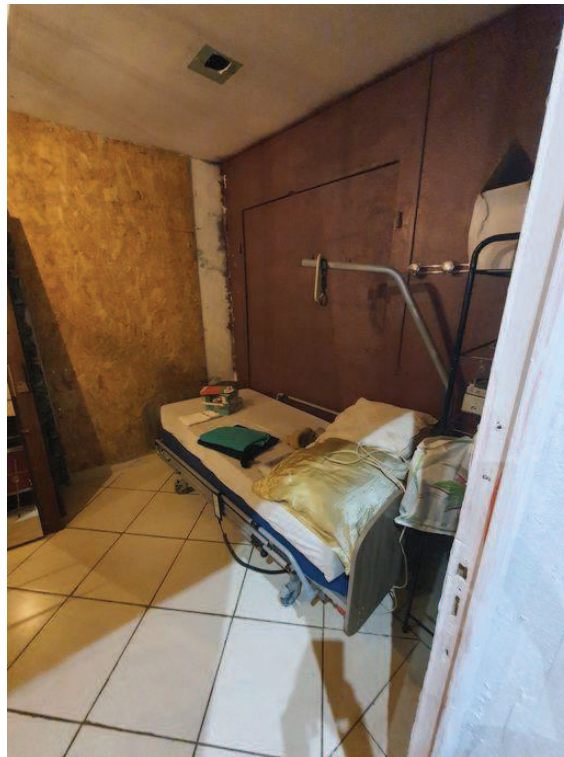
## **CHAMBRE 2 :**

Présence d'une porte en bois : nombreuses salissures visibles.

Les murs sont peints : peinture non homogène : par endroits les murs sont peints et dans d'autres les murs consistent en des plaques en contreplaqué à l'état brut. J'observe que du papier peint a été appliqué sur certaines surfaces murales : papier peint à l'état moyennement correct. Des traces d'humidité sont visibles par endroits.

J'observe la présence de deux trous visibles sur le mur à côté de la porte.

Eclairage : présence de deux points lumineux au plafond et des câbles électriques sont visibles.

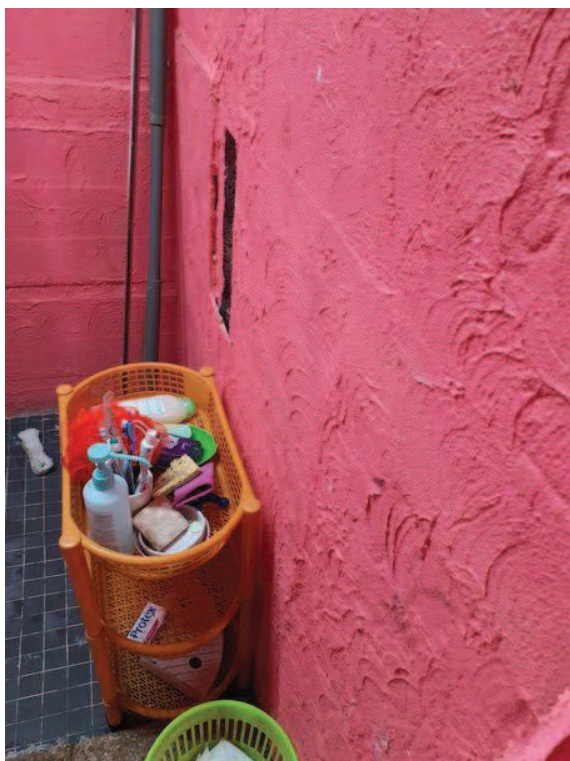
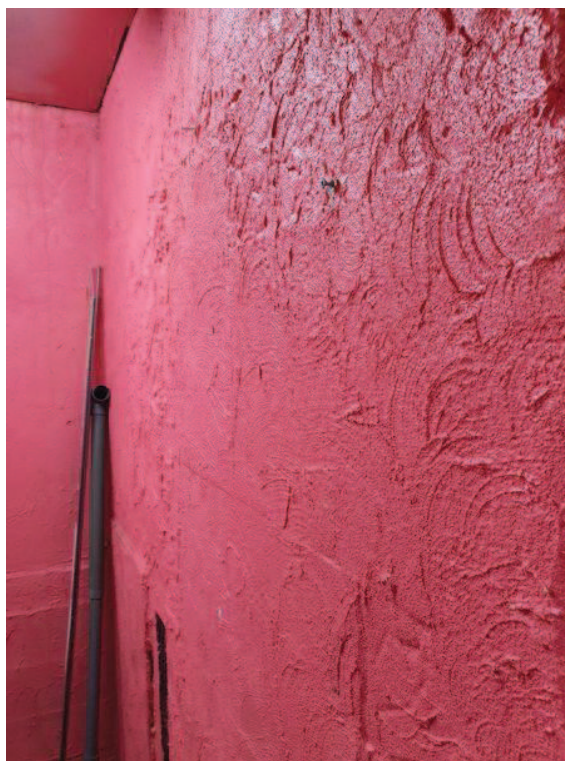
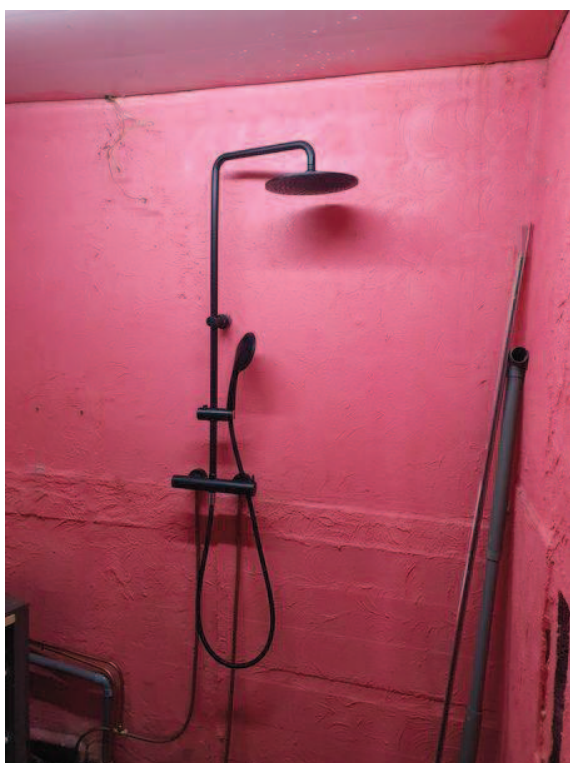
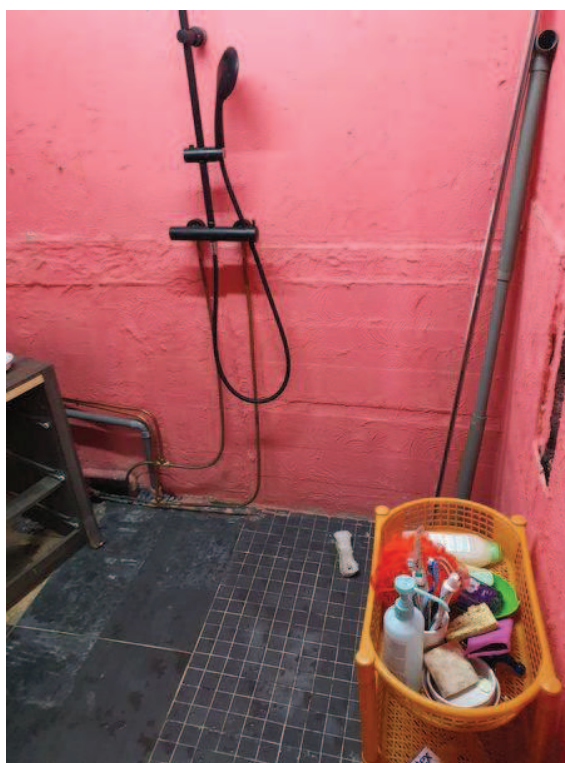
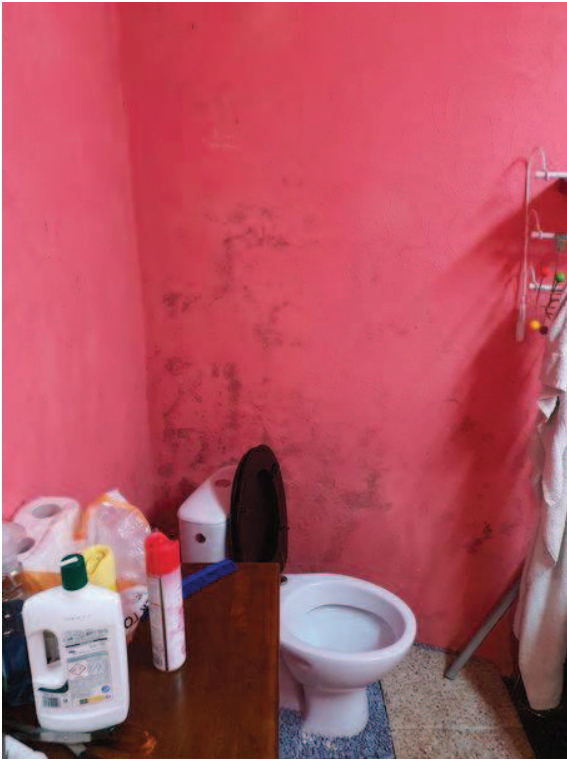
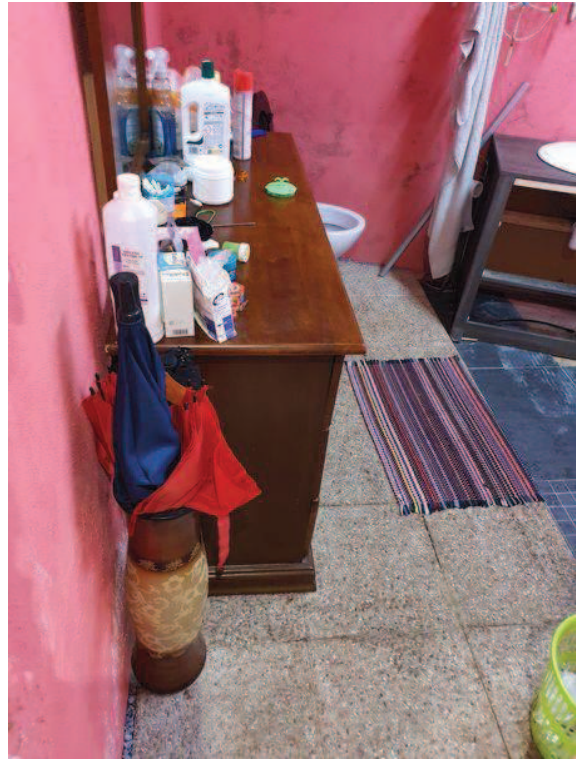
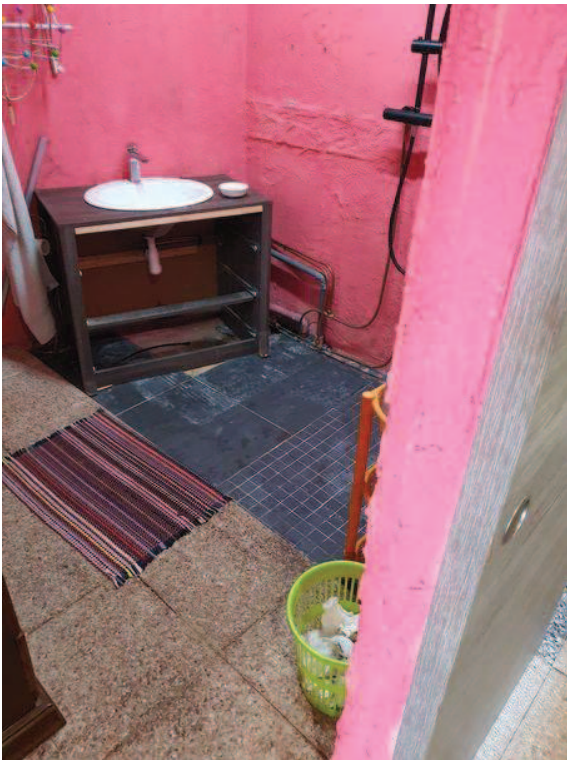
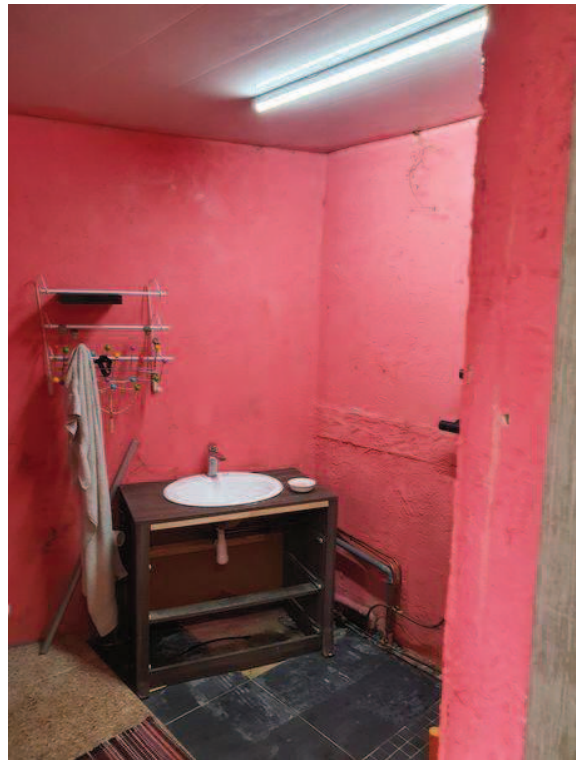
**SALLE DE BAINS/WC :**

La salle de bains est dans un état dégradé. Je constate la présence de plusieurs traces d'infiltration.

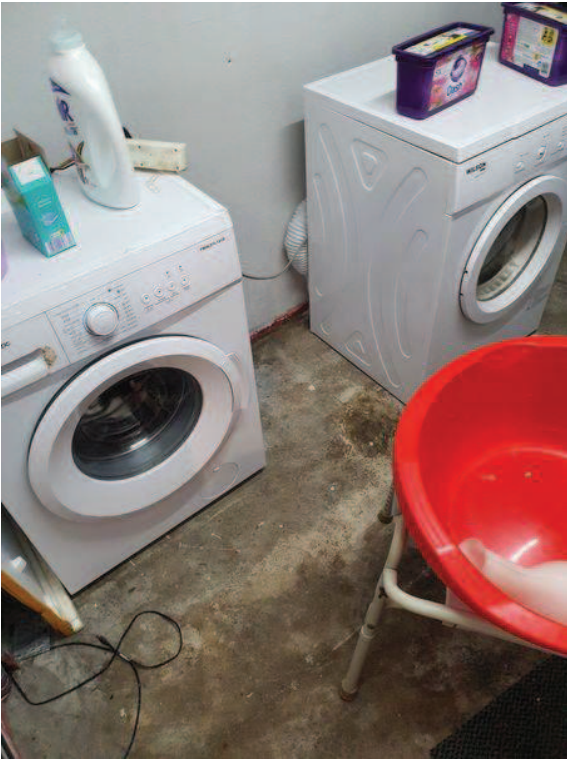
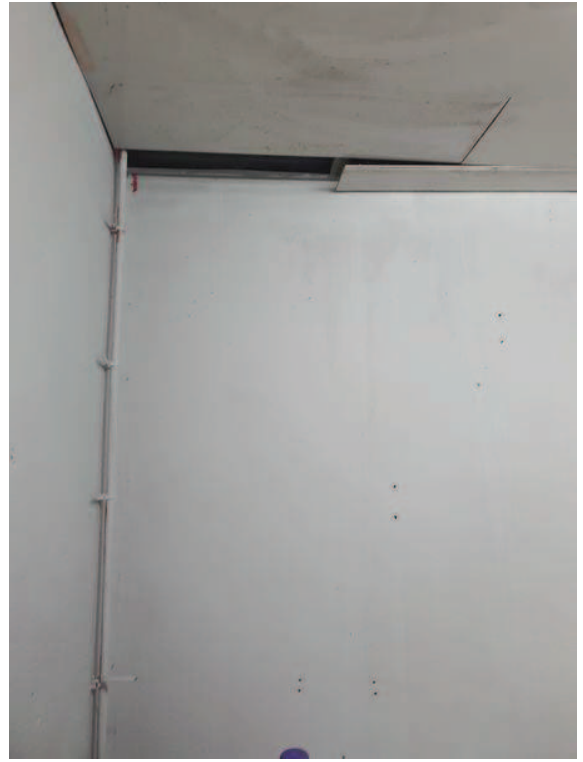
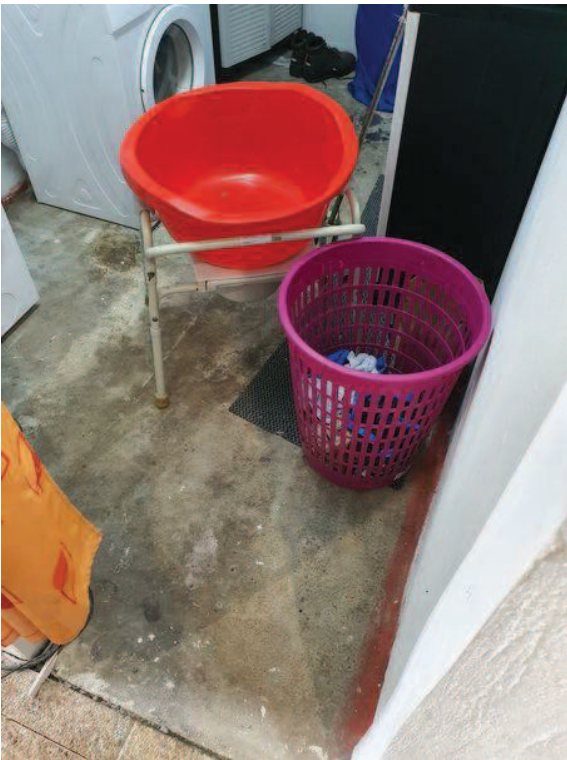
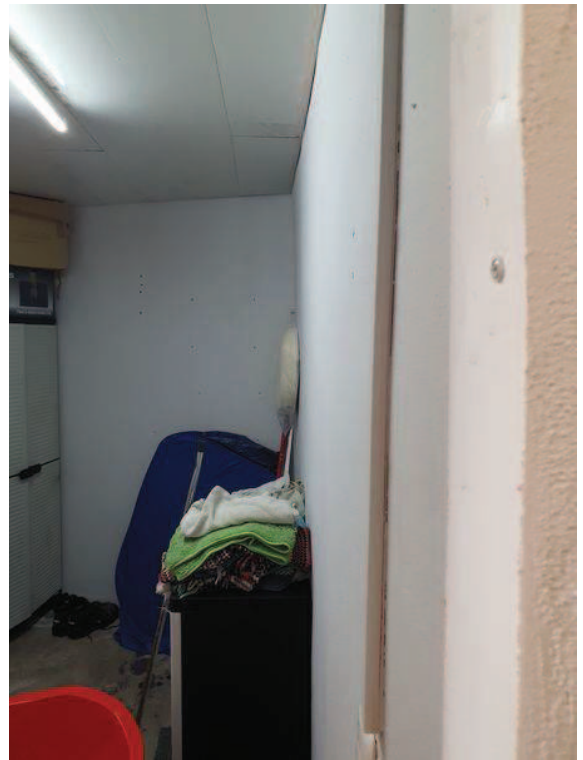
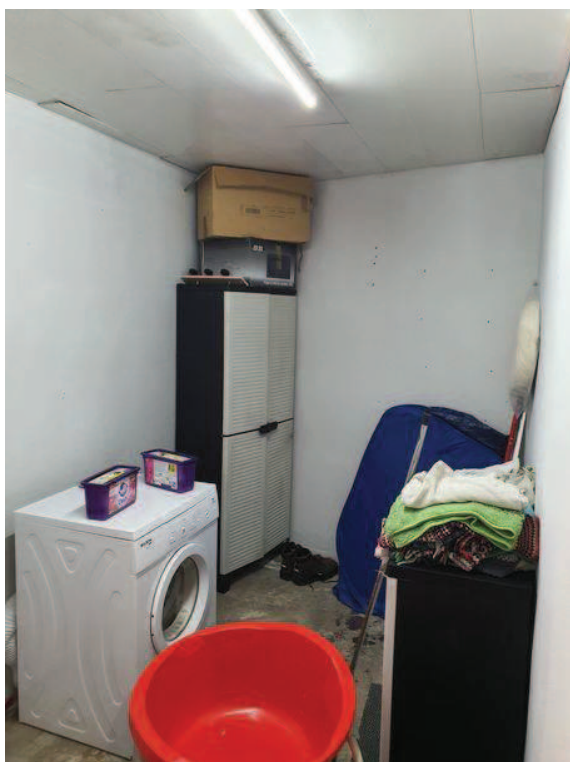
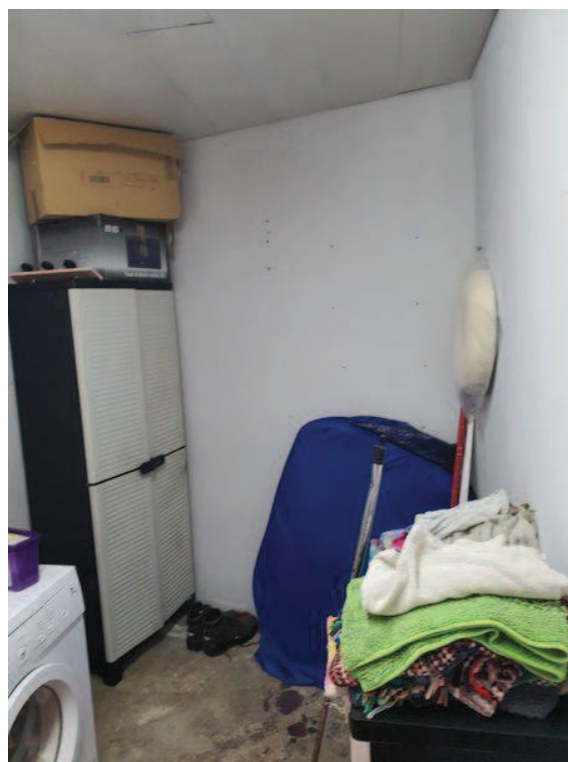
**BUANDERIE :**

Des traces d'humidité/ de couleur noire sont visibles au plafond.

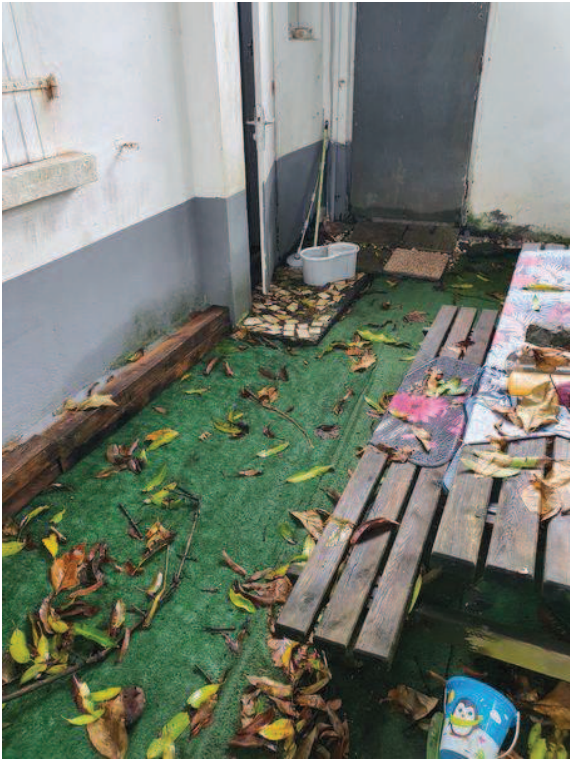
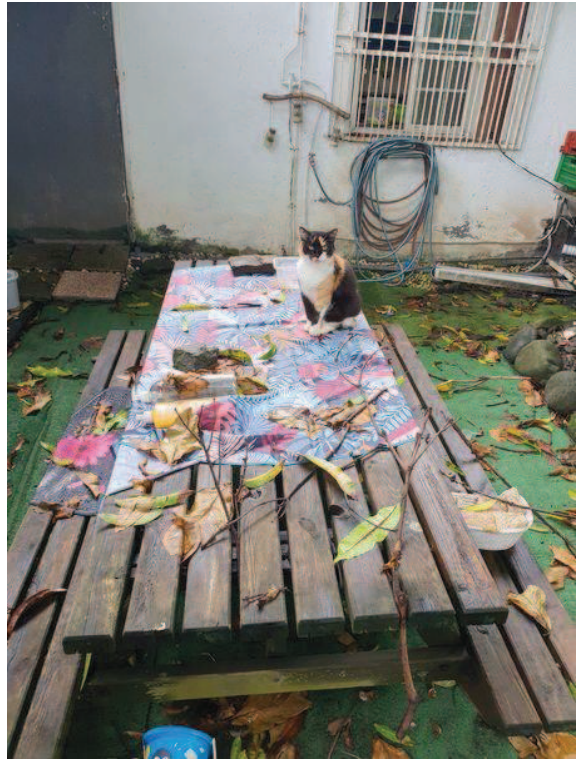
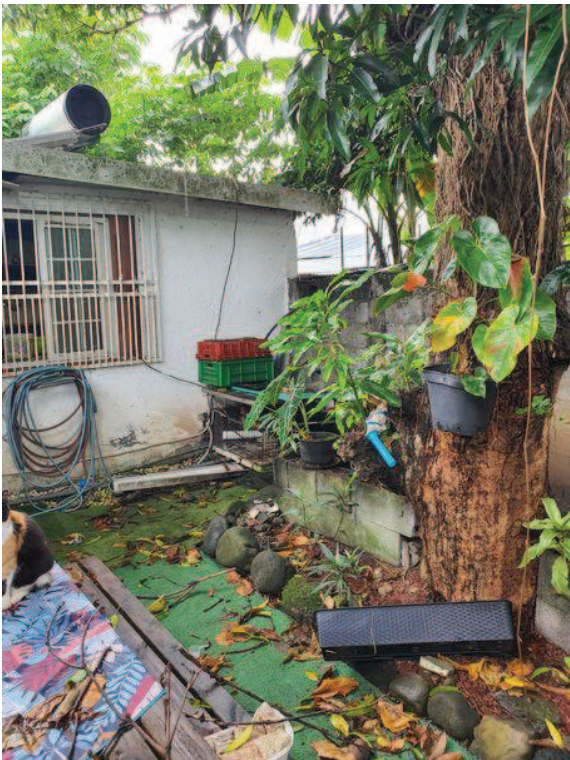
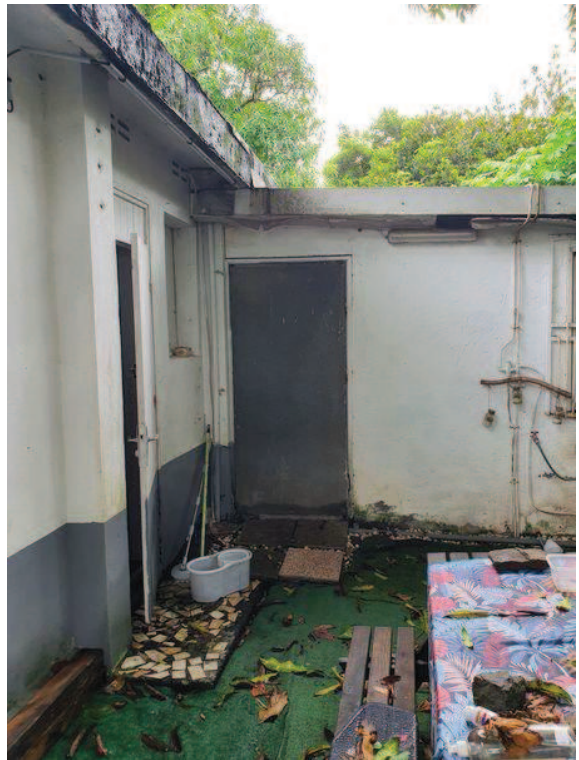
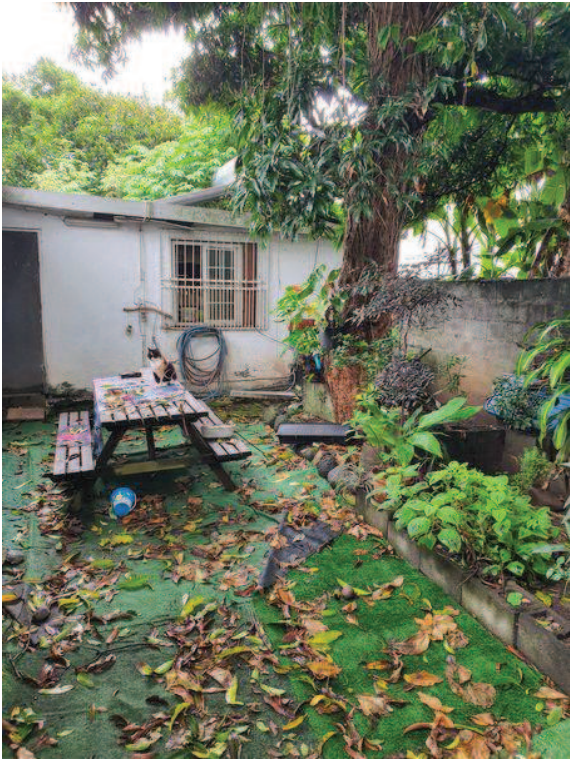
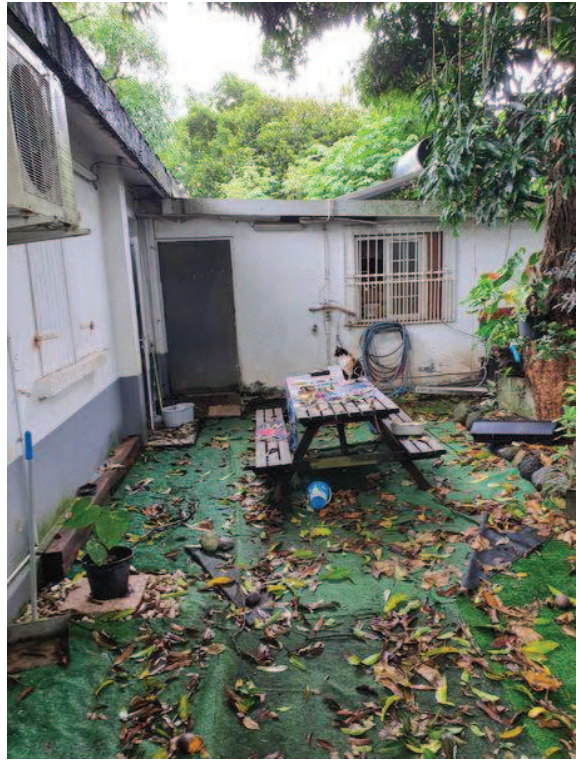
### **COUR ARRIERE DE LA MAISON :**

La façade extérieure de la maison est à l'état brut de béton. Quelques trous sont visibles sur les murs.
