## PROCÈS-VERBAL DESCRIPTIF

DOSSIER N° 2300018

COMMUNE DANS LAQUELLE EST SITUE LE BIEN :  
**BRAS PANON**

Sur le Département de la Réunion - Commune de Bras Panon, 44 rue Lamartine, une maison de ville à usage d'habitation, construite dans les années 1970, d'une surface habitable de 120 m<sup>2</sup>, comprenant 6 pièces principales, une salle de bains, un WC  
Figurant au cadastre :

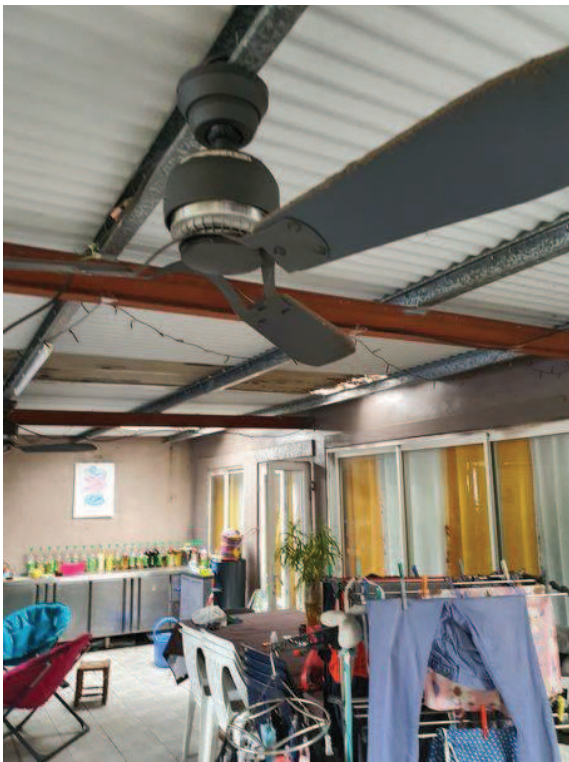
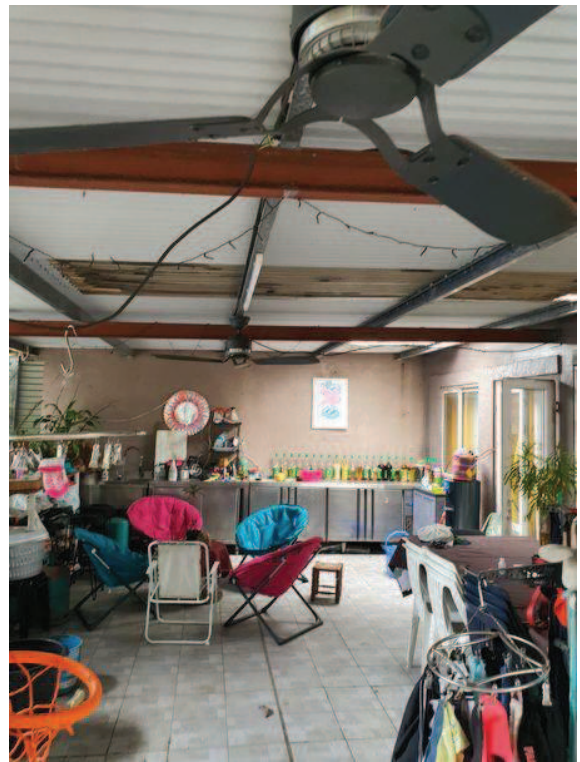
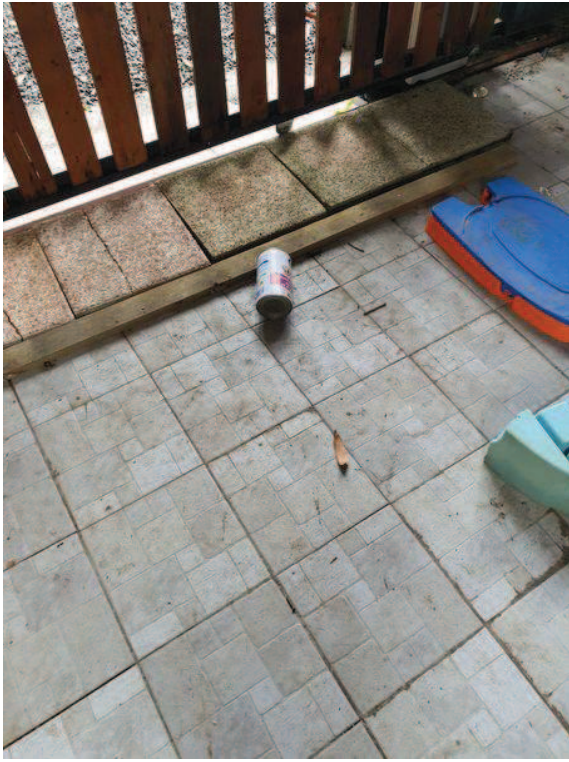
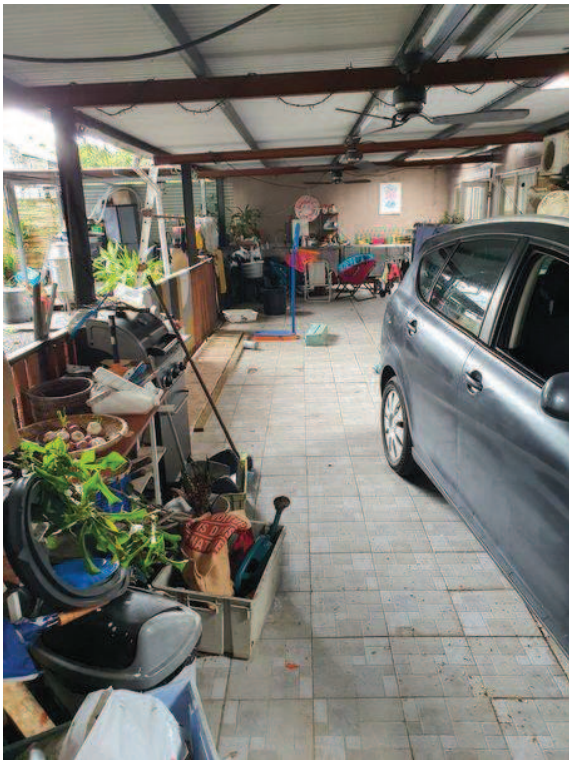
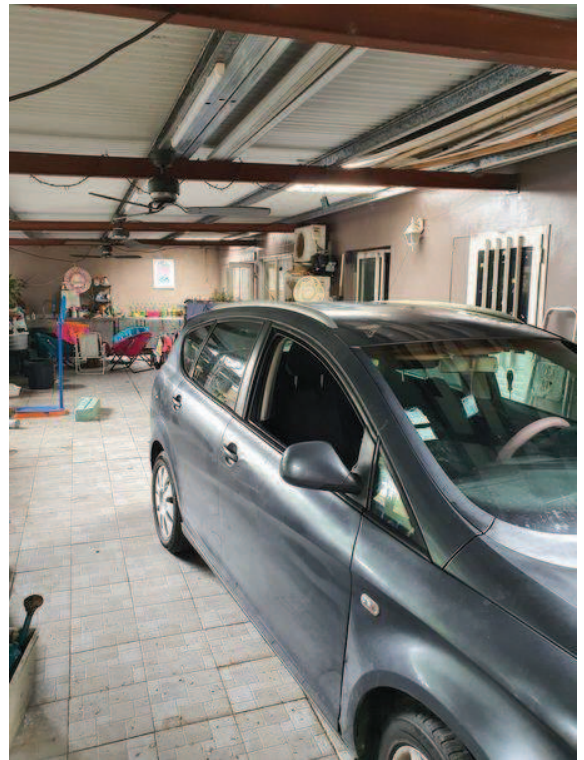
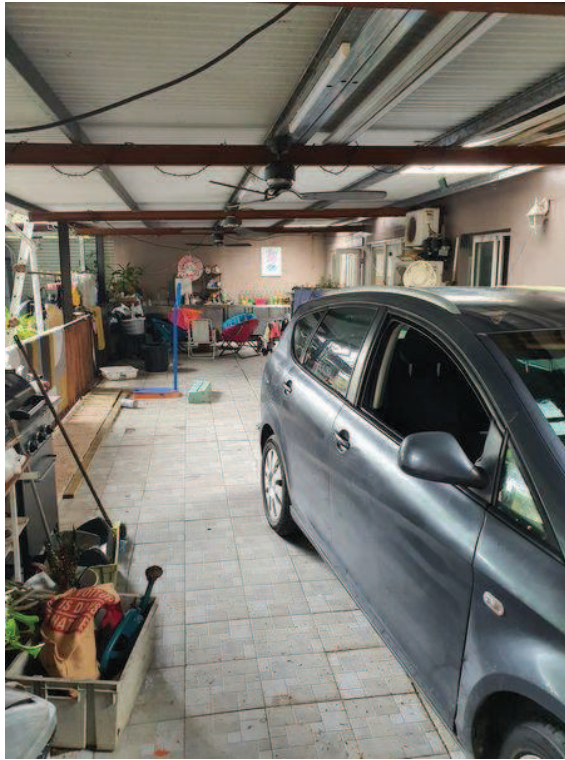
### **TERRASSE COUVERTE :**

Le sol est carrelé. Le carrelage est intègre mais plusieurs impacts sur plusieurs carreaux sont visibles. Des fissures sont également visibles.

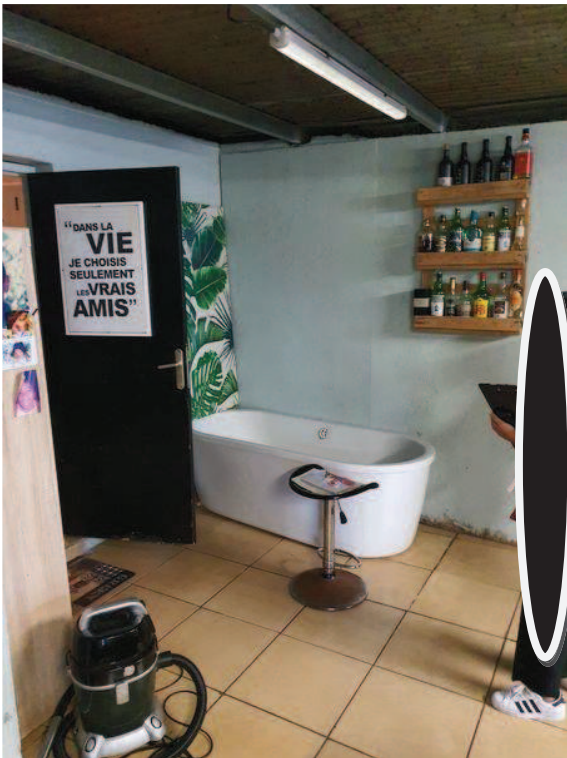
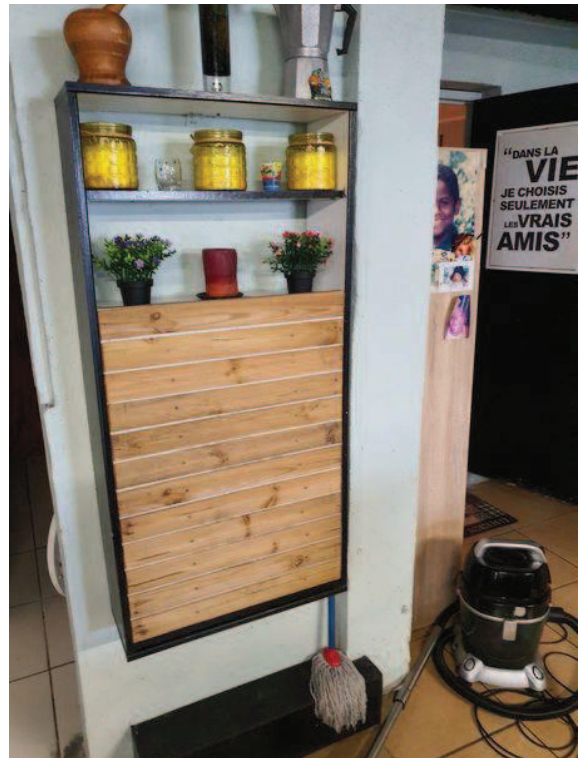
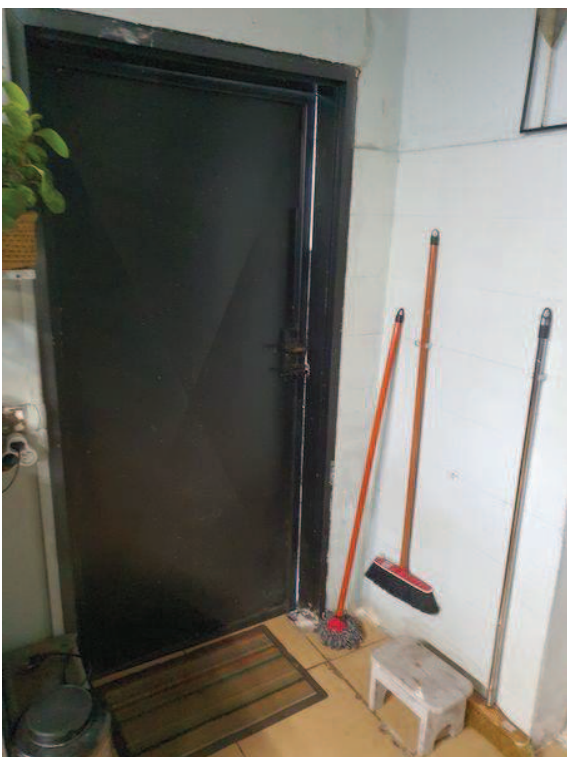
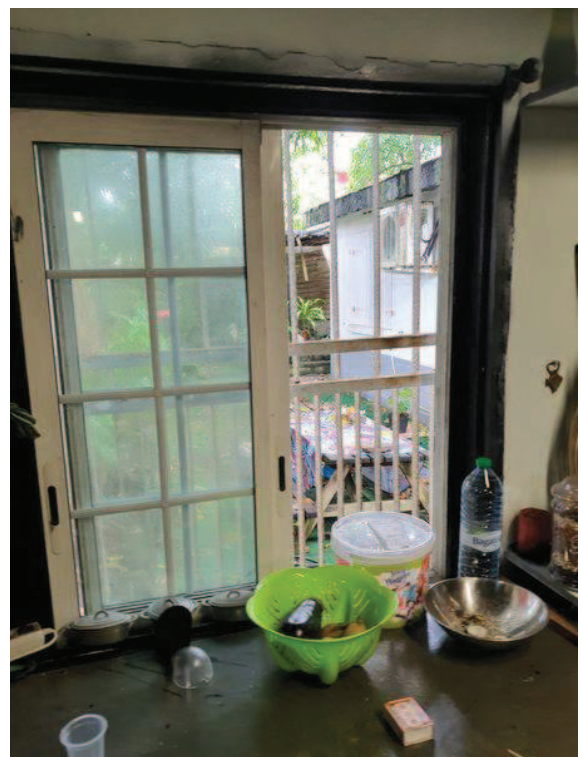
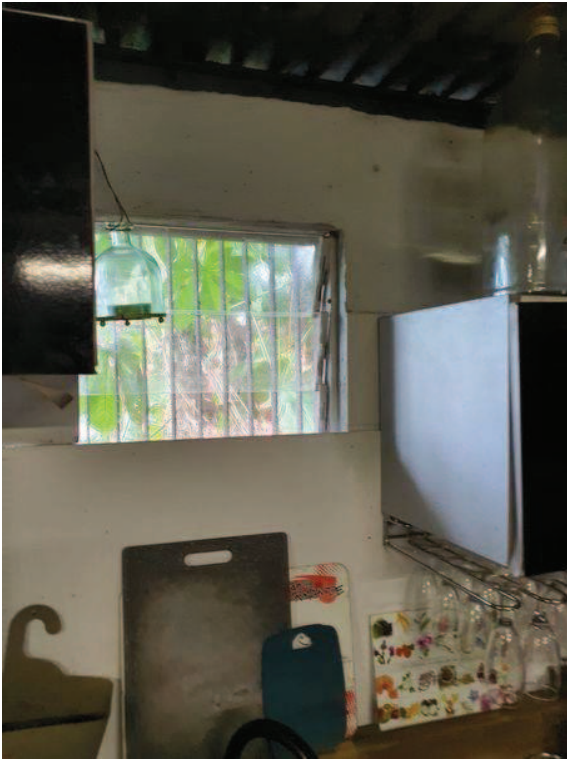
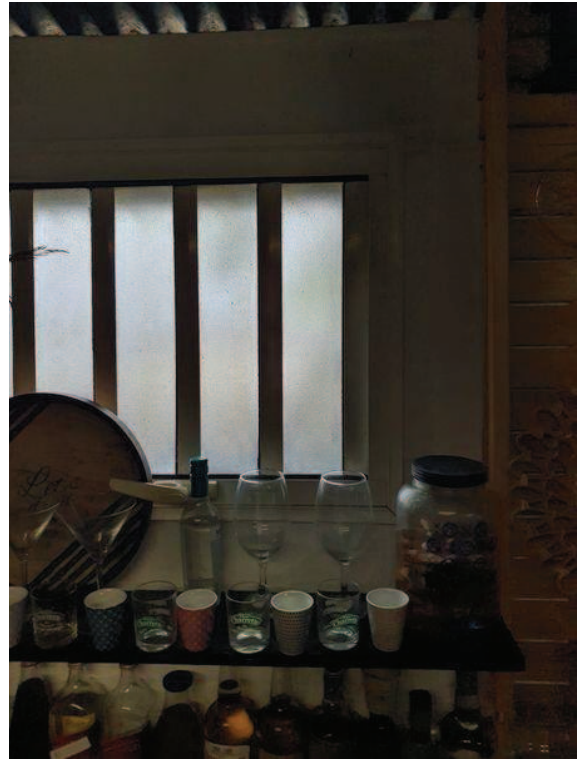
**CUISINE :**

Je constate qu'une baignoire a été posée dans l'angle de la cuisine, baignoire non fonctionnelle dont le fond est sale.

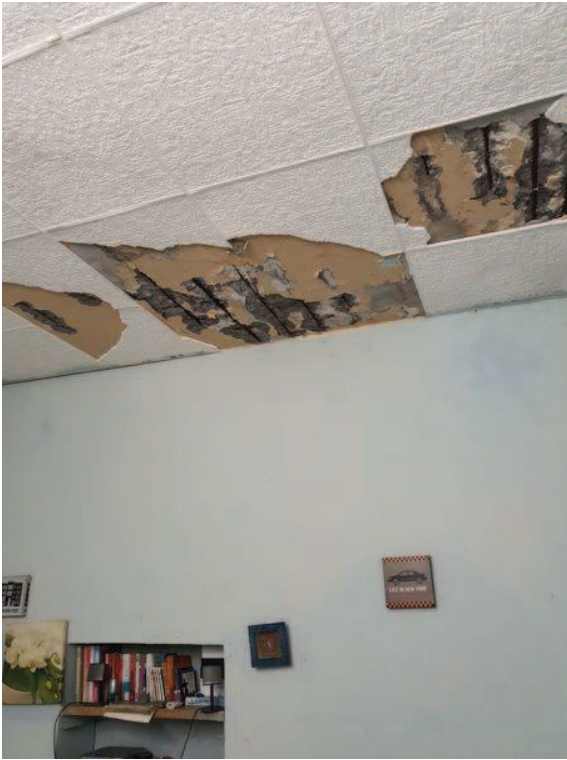
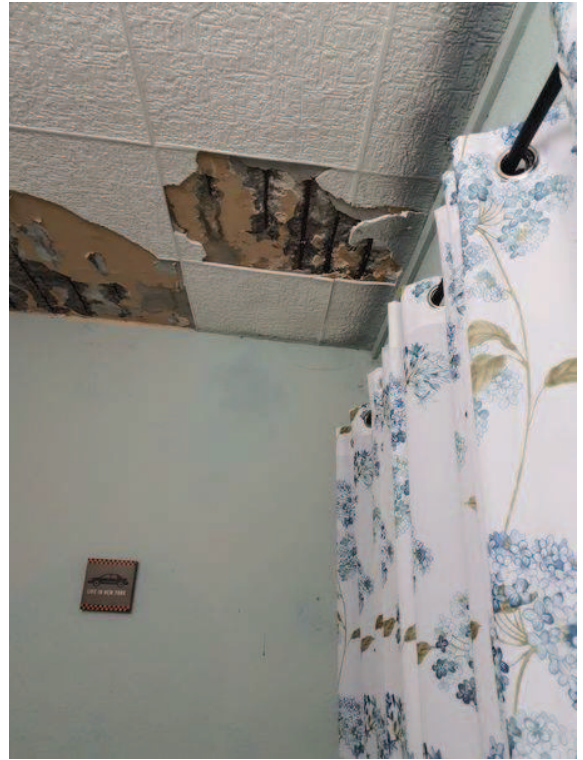
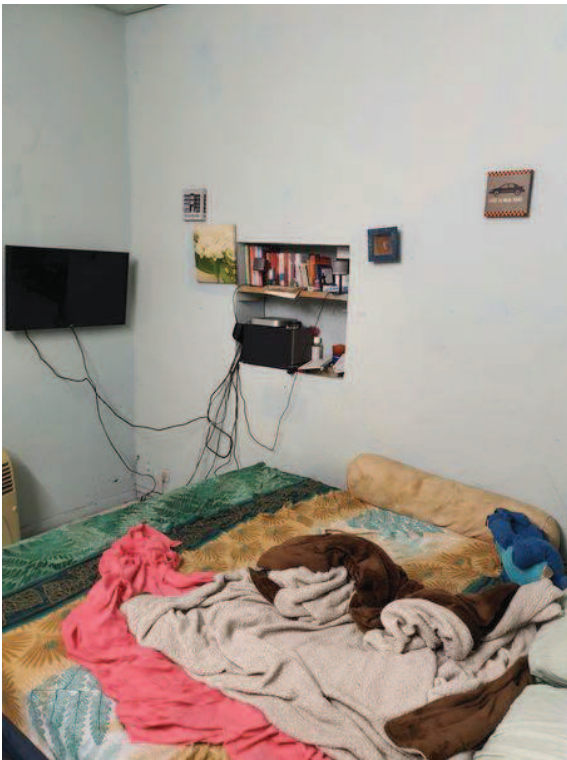
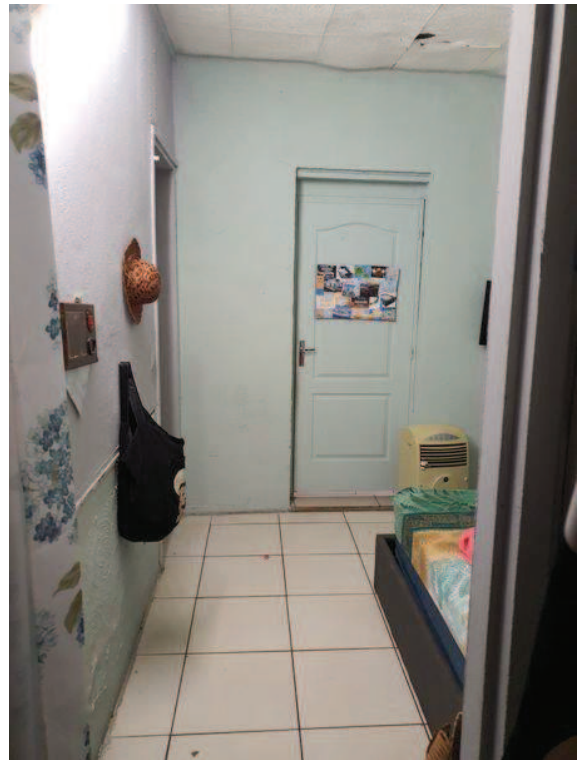
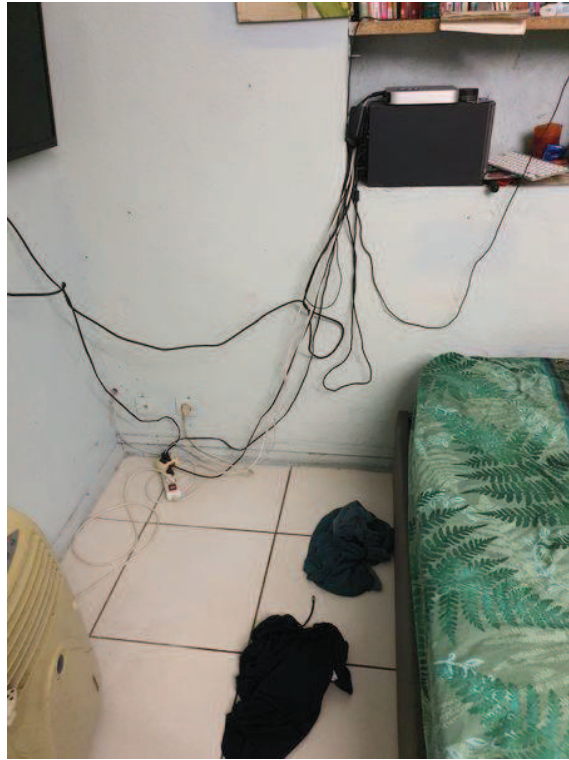
Le plafond consiste en des dalles qui gondolent et qui présentent des traces d'infiltration.

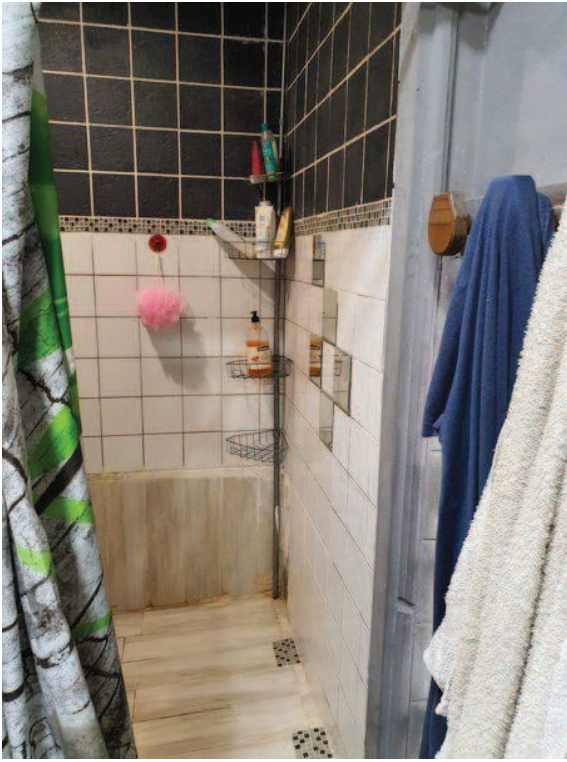
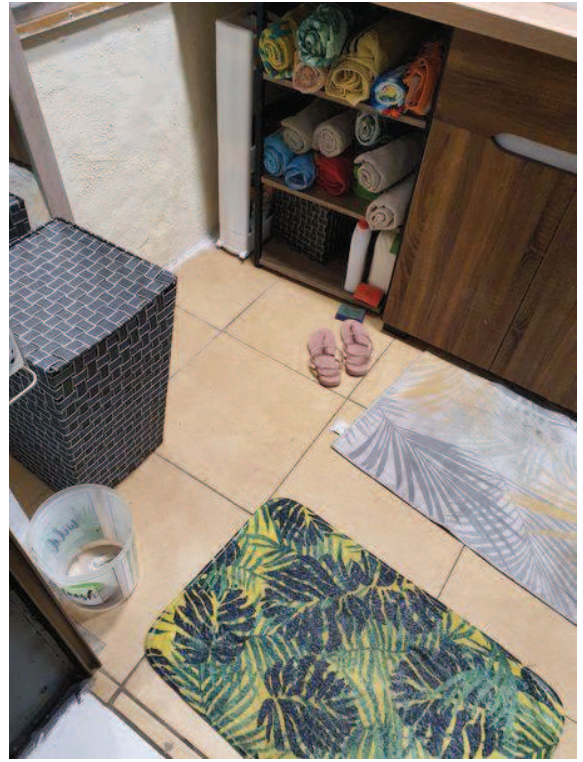
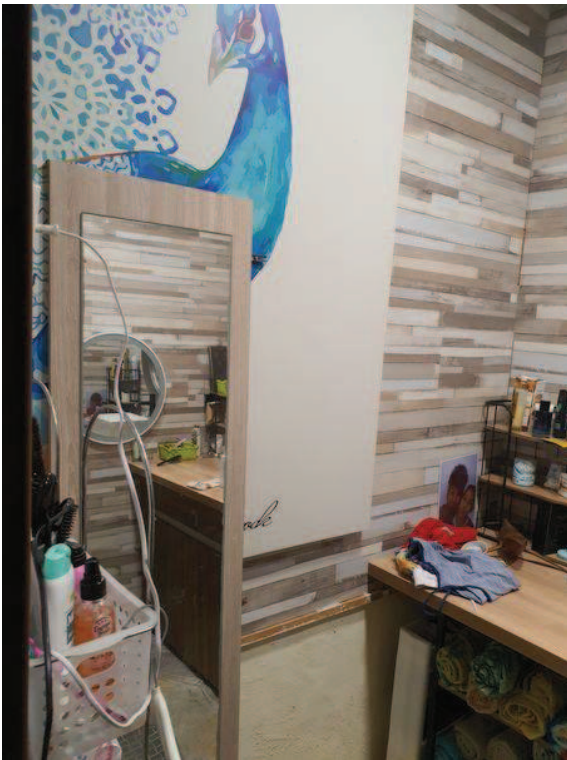
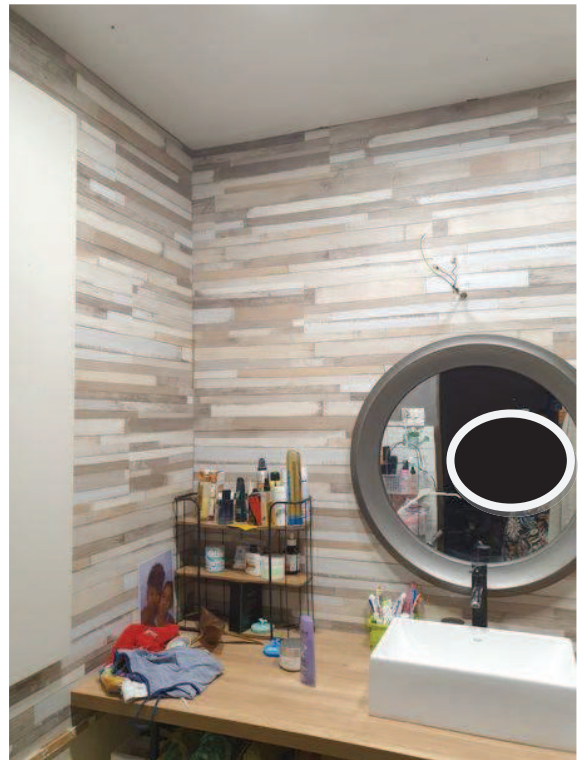
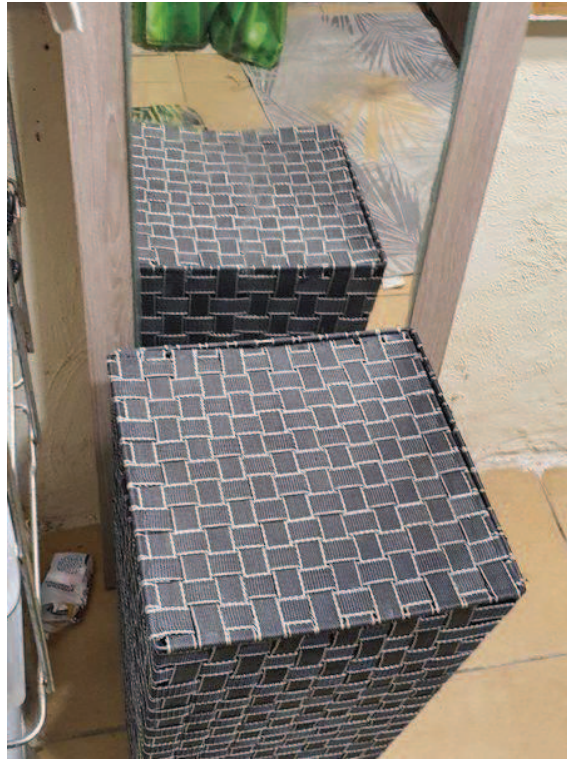
Equipements : présence d'un lavabo, d'un meuble salle de bains, espace de douche qui est surélevé : tout cet espace de douche est recouvert par des carreaux de faïence à l'état correct. Des traces d'humidité sont visibles au fond de cet espace de douche.
