## PROCÈS-VERBAL DE DESCRIPTION (Saisie immobilière)

DOSSIER N° 2202539

COMMUNE DANS LAQUELLE EST SITUE LE BIEN :  
**SAINTE SUZANNE**

**TYPE DE LOGEMENT** : maison à usage d'habitation

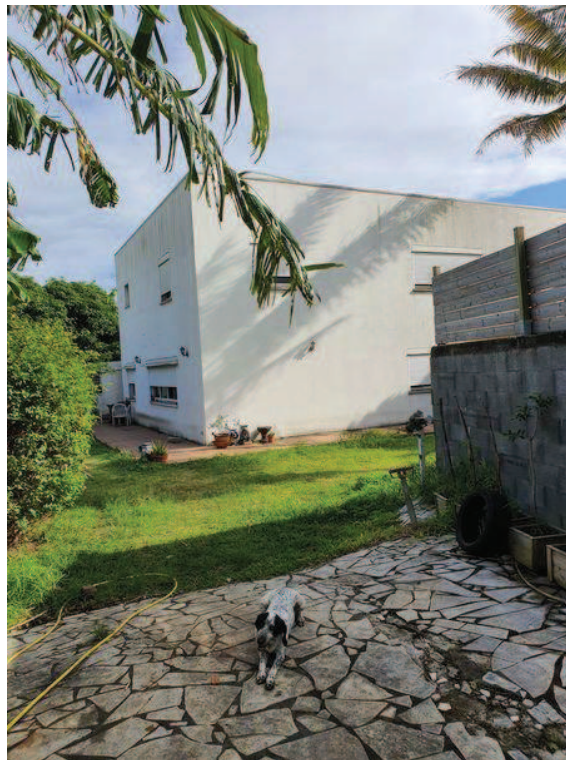
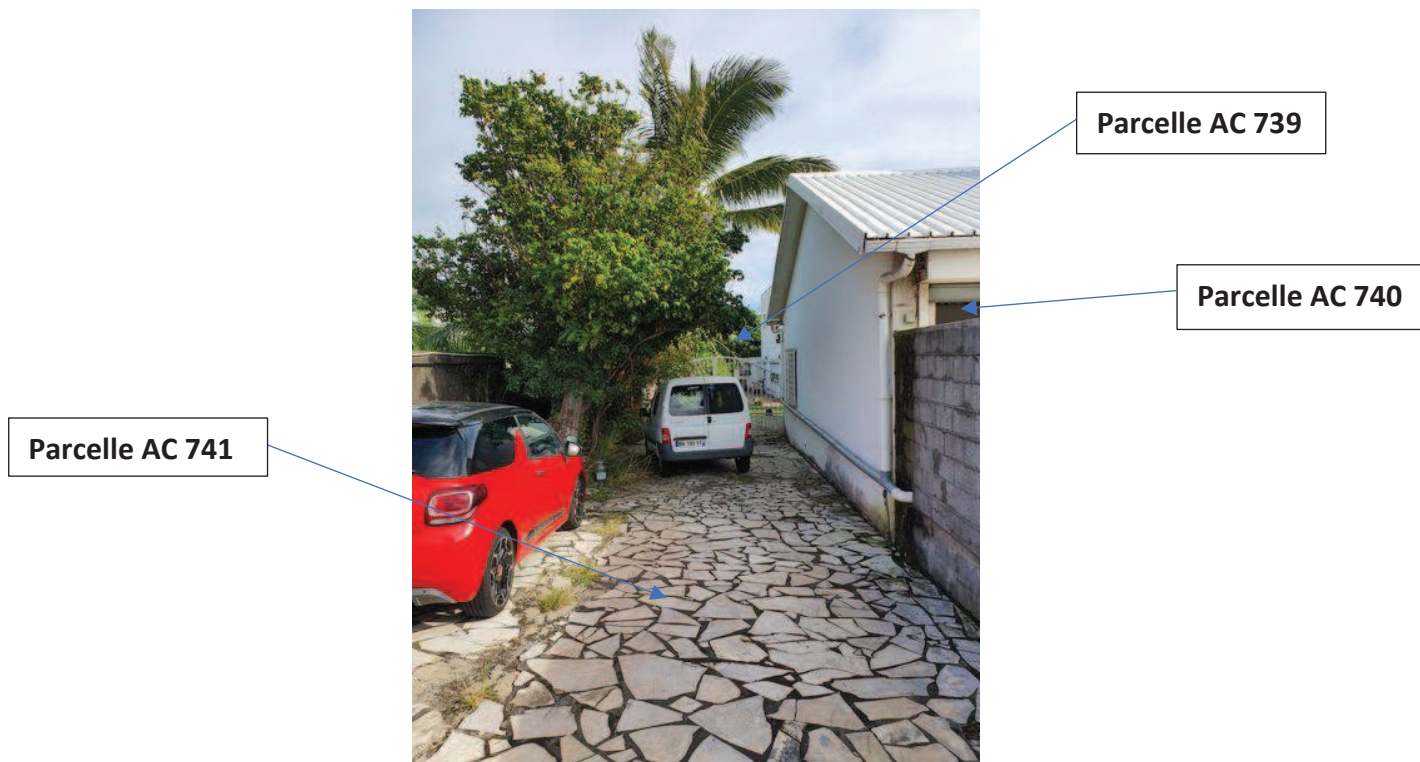
J'accède à la parcelle AC 739 sur laquelle a été édifée une maison à usage d'habitation par la parcelle AC 741. Un premier portail figure à l'entrée de la parcelle AC 741 puis un second à l'entrée de la parcelle AC 739. Je constate que la parcelle AC 741 est affectée à usage de parking.

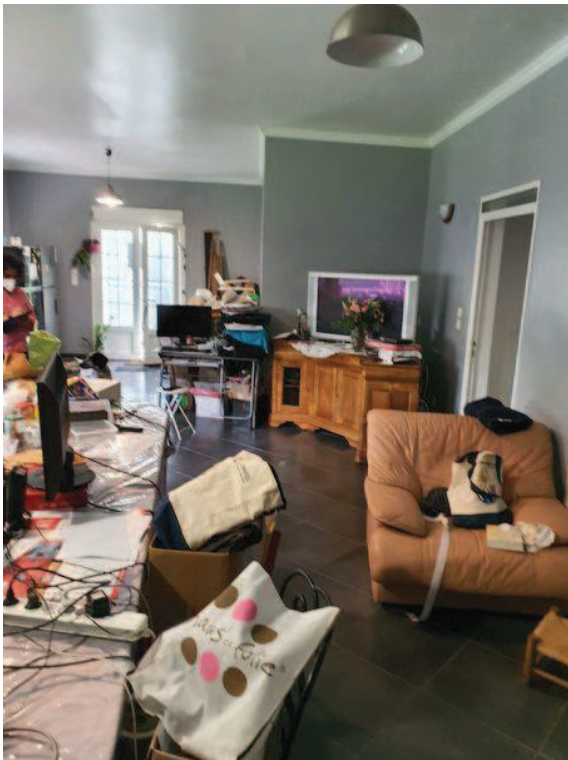
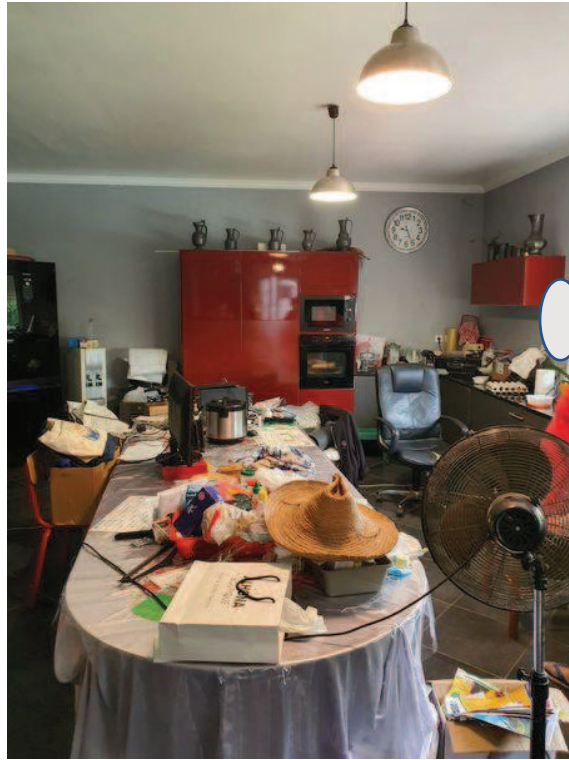
#### CUISINE :

Plafond : peinture à l'état correct. J'observe cependant à côté d'un luminaire près de la porte d'entrée que la peinture gonfle sur une petite bande horizontale. Quelques traces sont visibles.

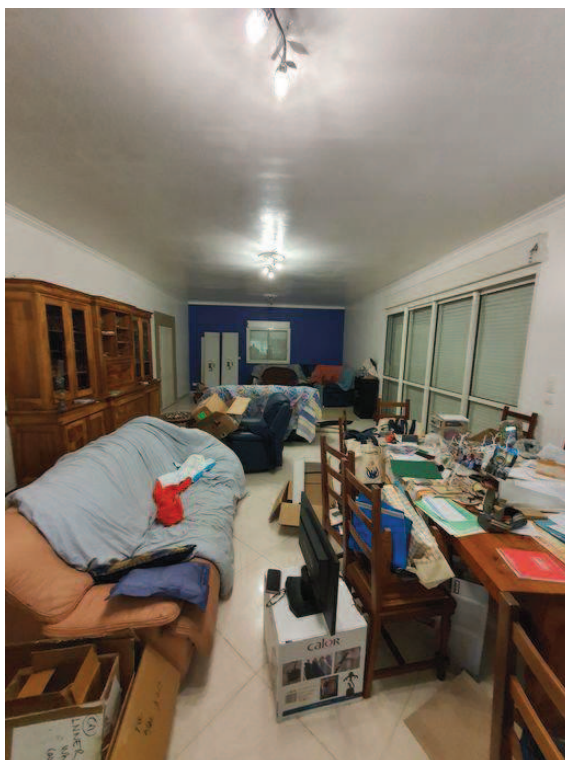
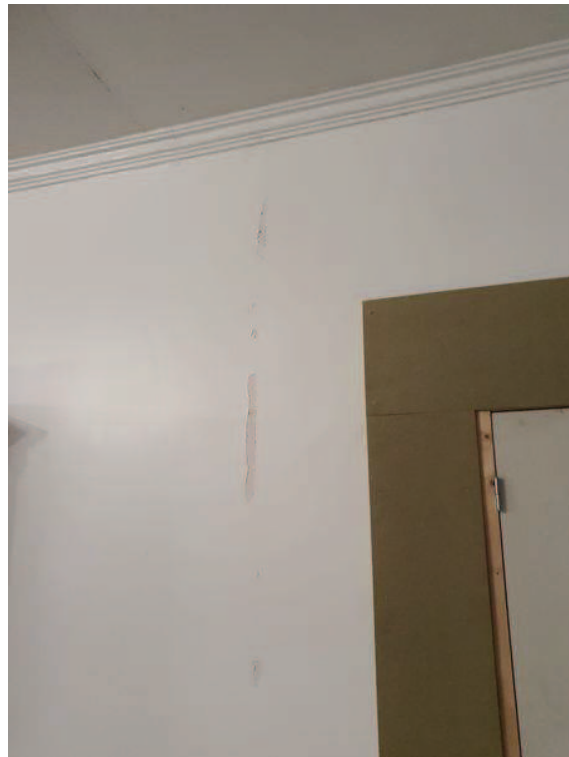
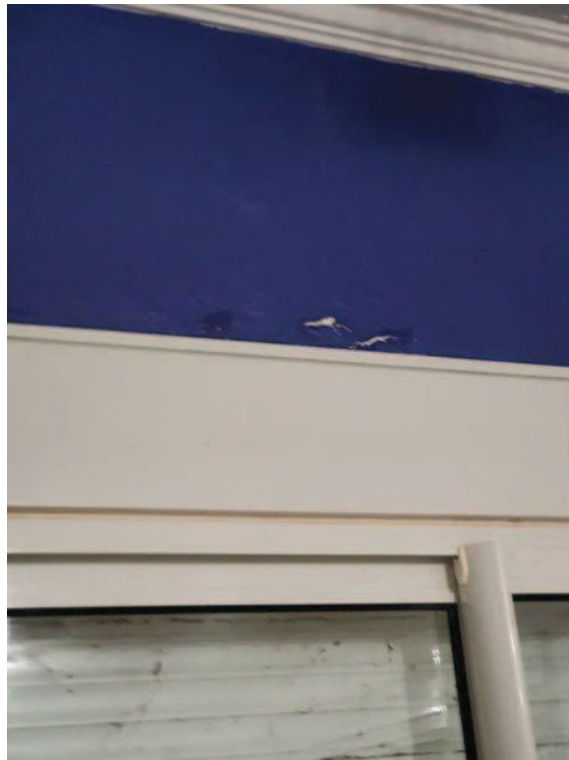
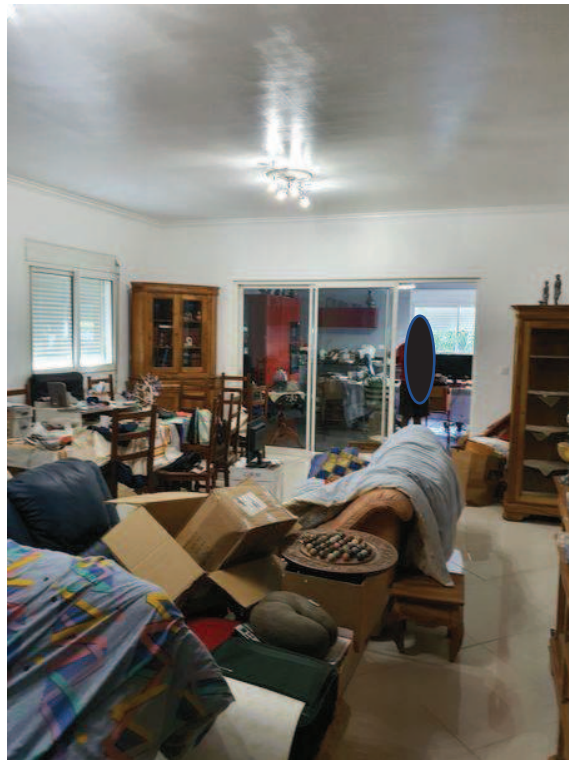
### SEJOUR :

Sur le mur côté Est, je constate qu'une porte est en cours d'installation : celle-ci a été posée mais l'encadrement est à l'état brut et la poignée est manquante. Autour de cet encadrement j'observe que la peinture se décolle en certains endroits.

Ouverture : présence d'une baie vitrée sur châssis aluminium blanc doublée d'un volet métallique où je constate que le joint en bas de porte est abîmé. Présence également d'une fenêtre sur châssis aluminium blanc doublé d'un volet métallique. Au-dessus de la fenêtre la peinture se décolle sur une petite partie du mur.

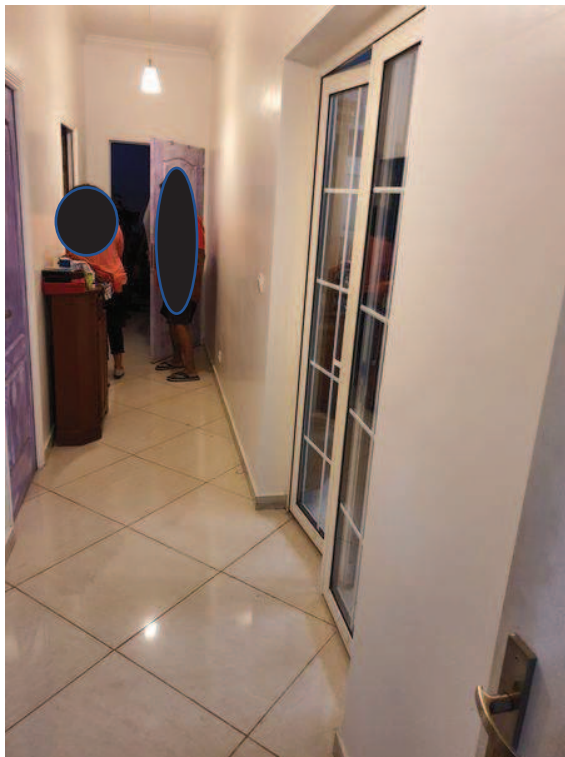
### **COULOIR (attenant à la cuisine et au séjour) :**

Le sol est carrelé, le carrelage est en bon état, de même que les murs.

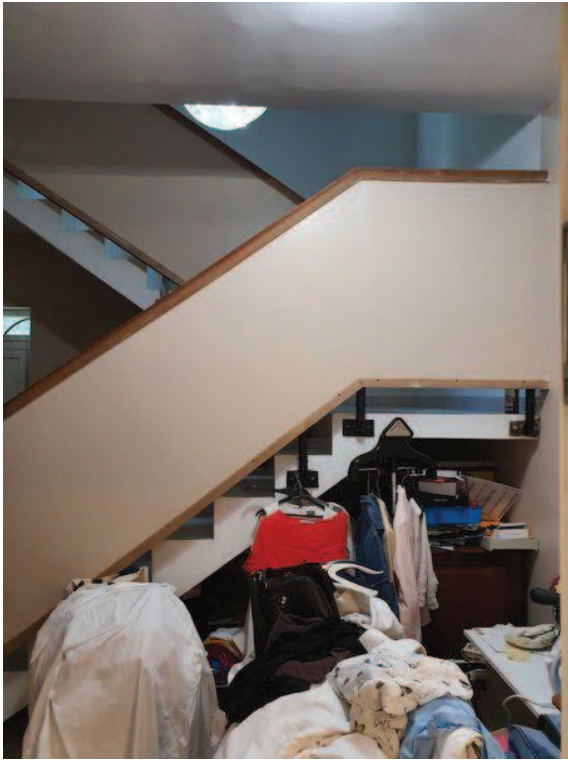
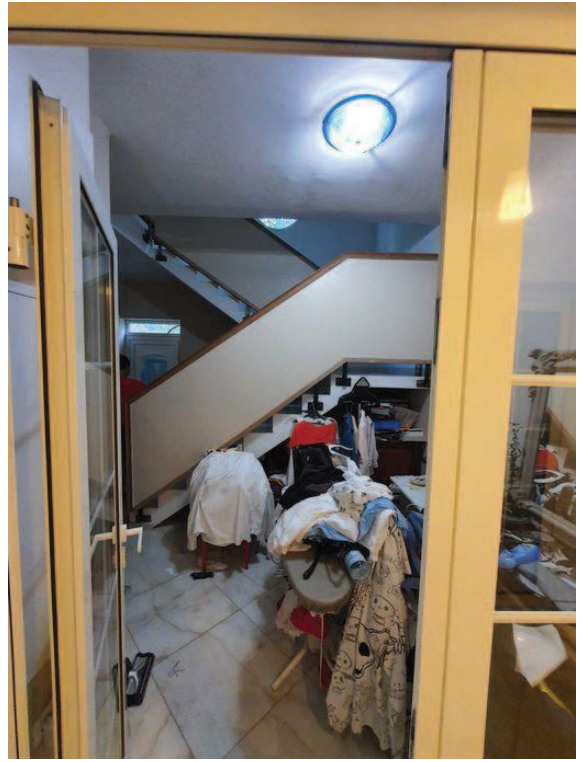
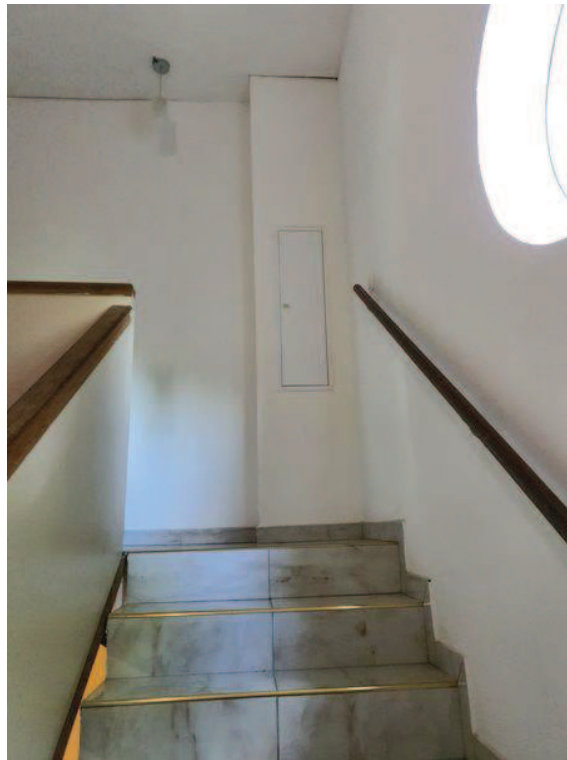
### **Espace escaliers :**

Le sol est carrelé. Le carrelage est intègre.

Les murs sont peints de couleur blanche : peinture en bon état.

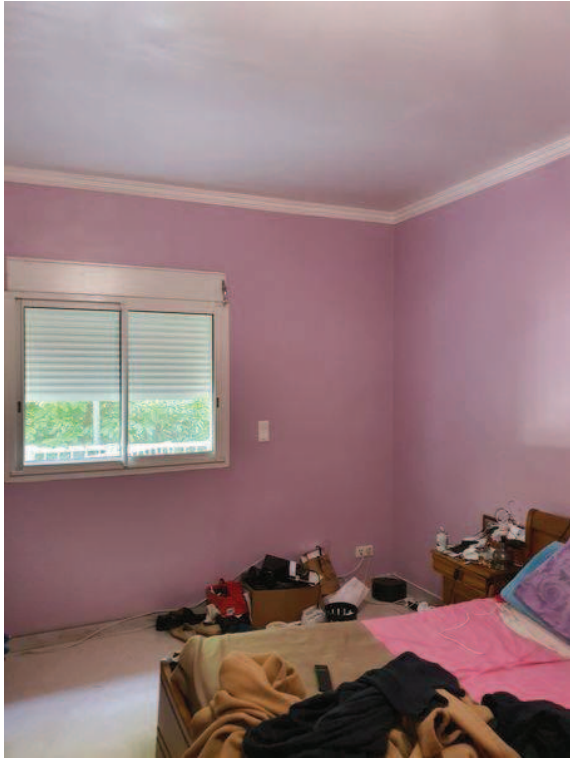
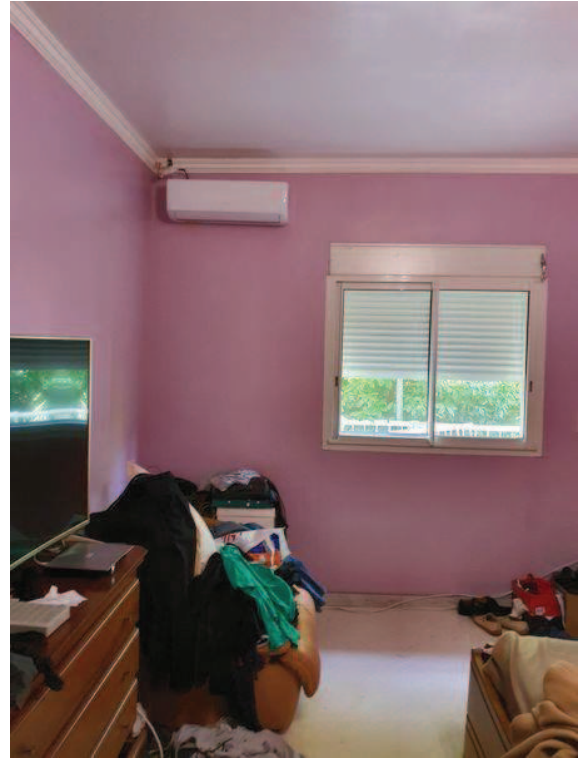
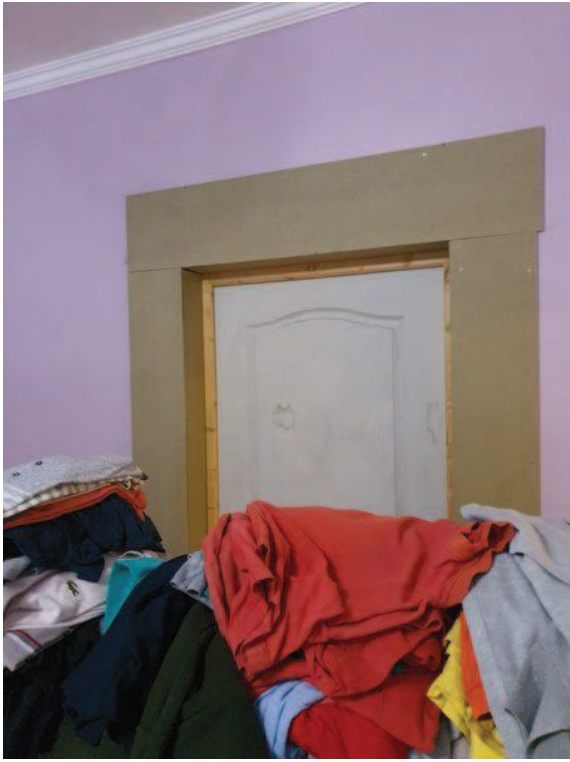
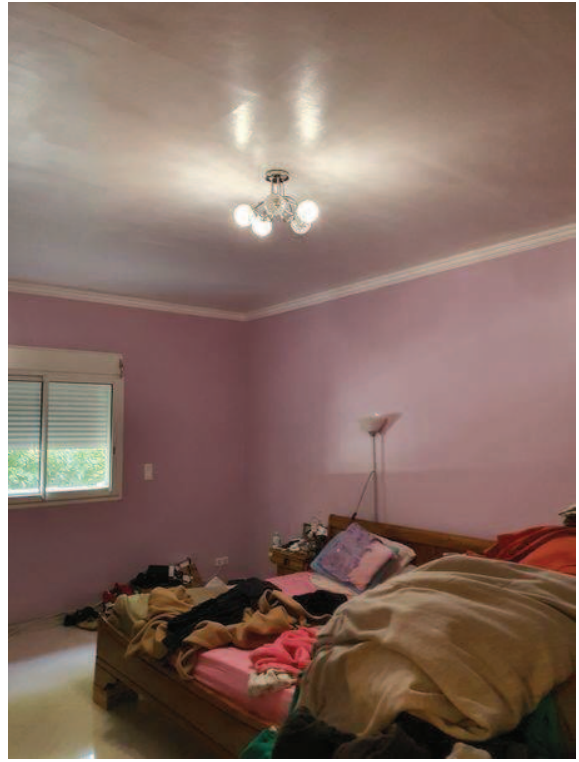
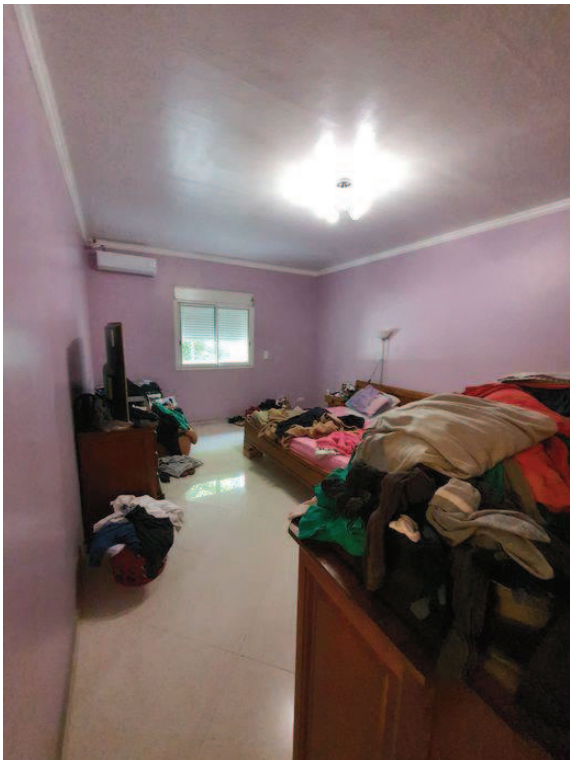
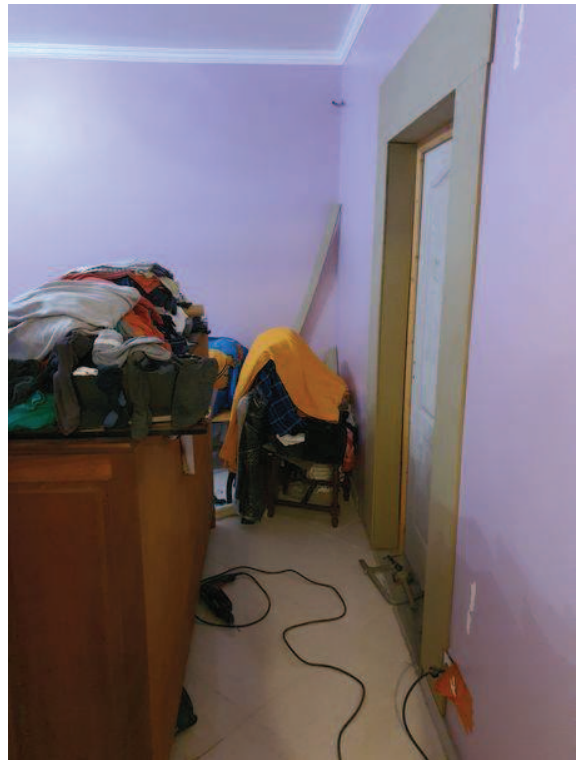
## **CHAMBRE 1 :**

Présence d'une porte en cours d'installation qui donne sur le séjour.

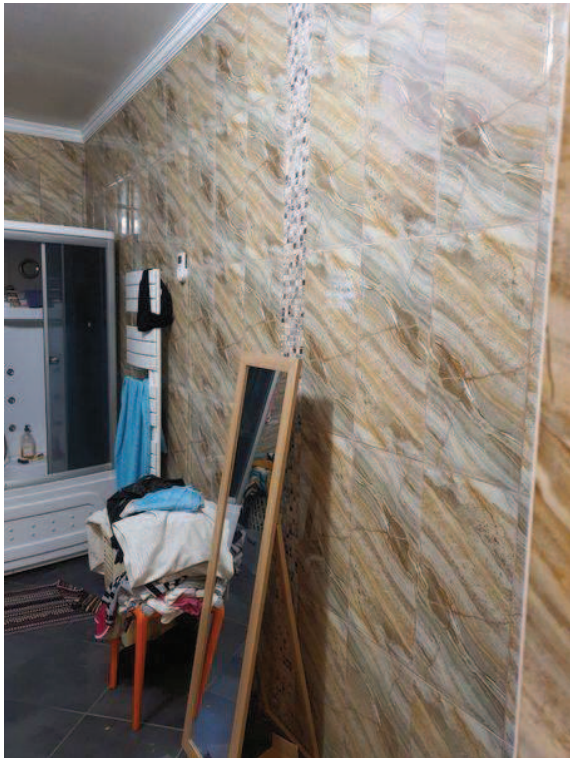
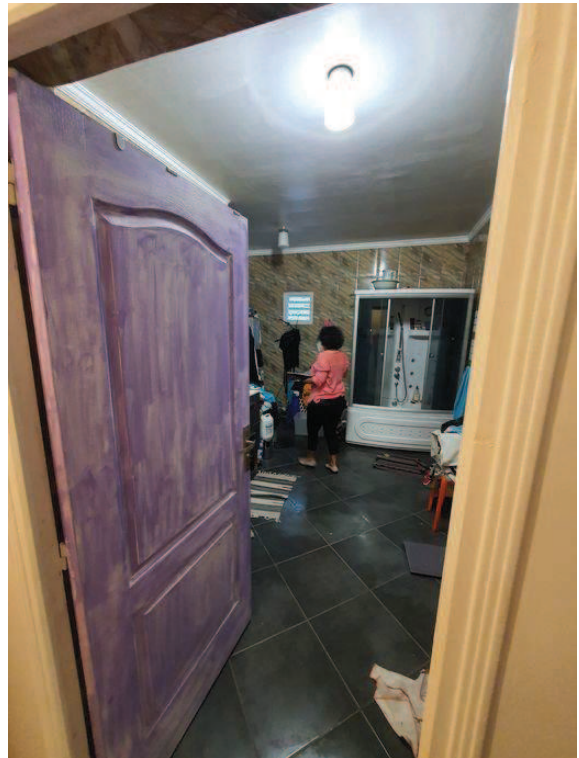
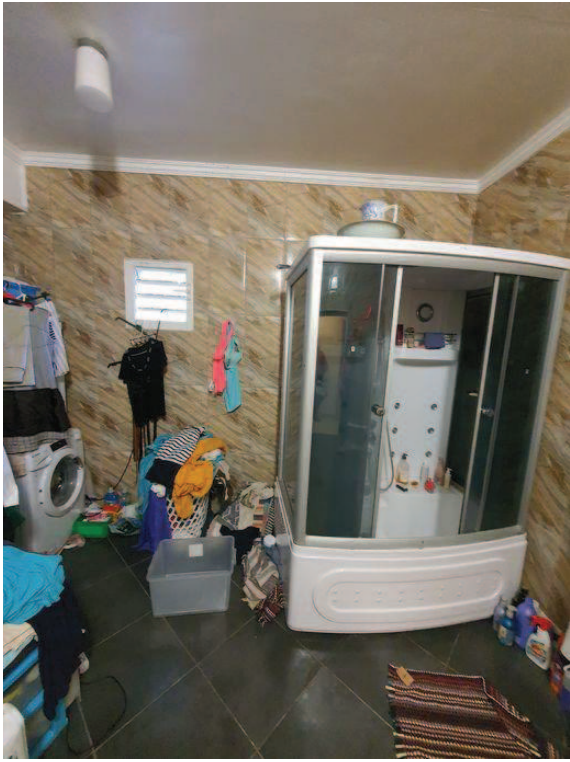
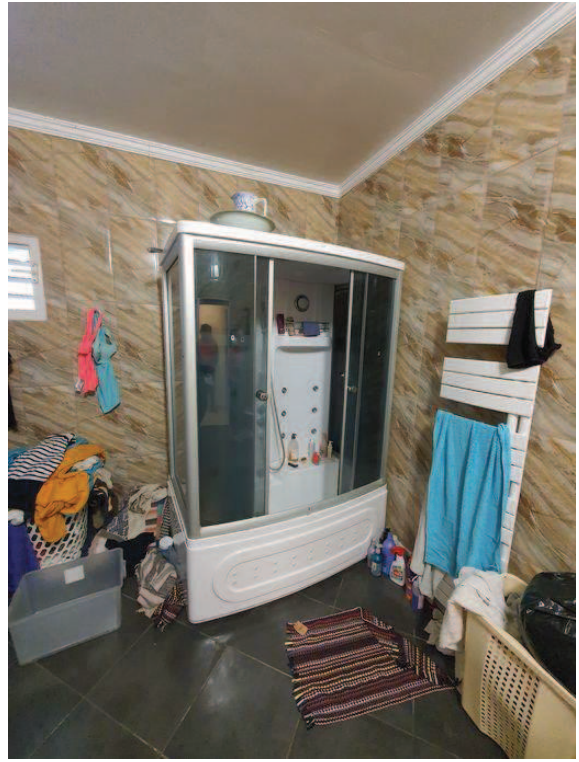
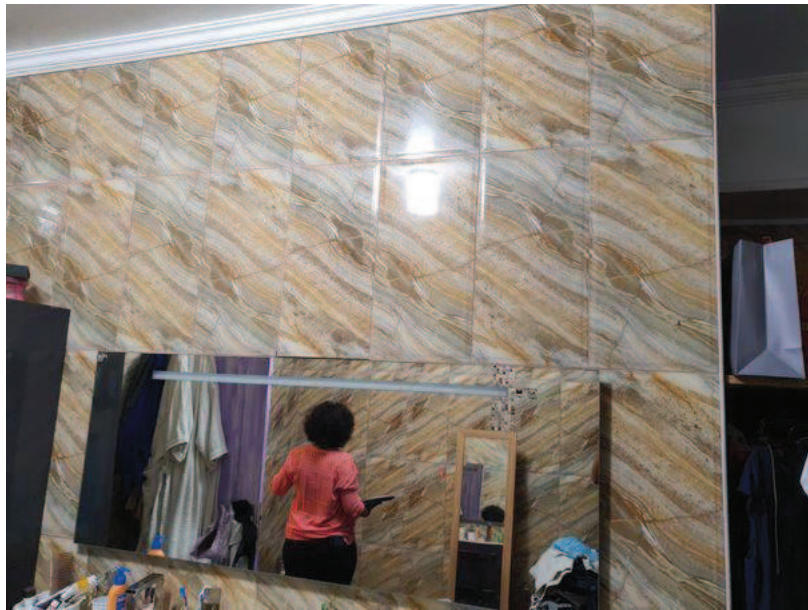
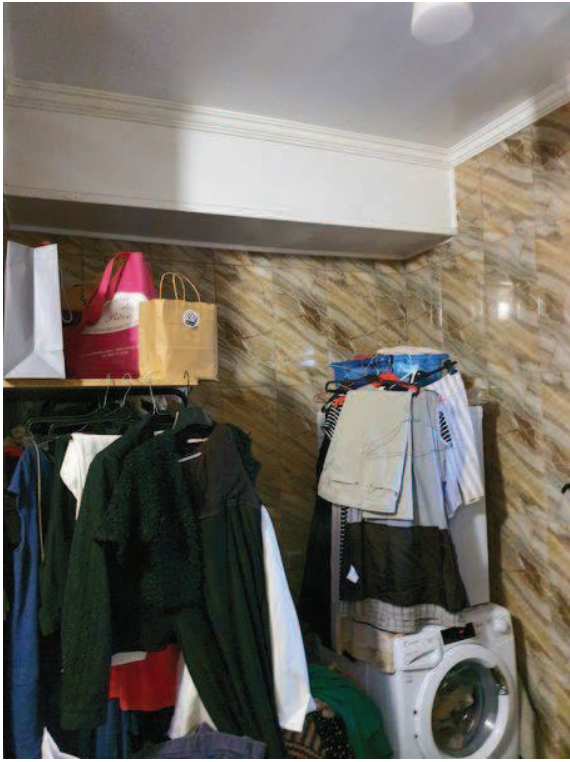
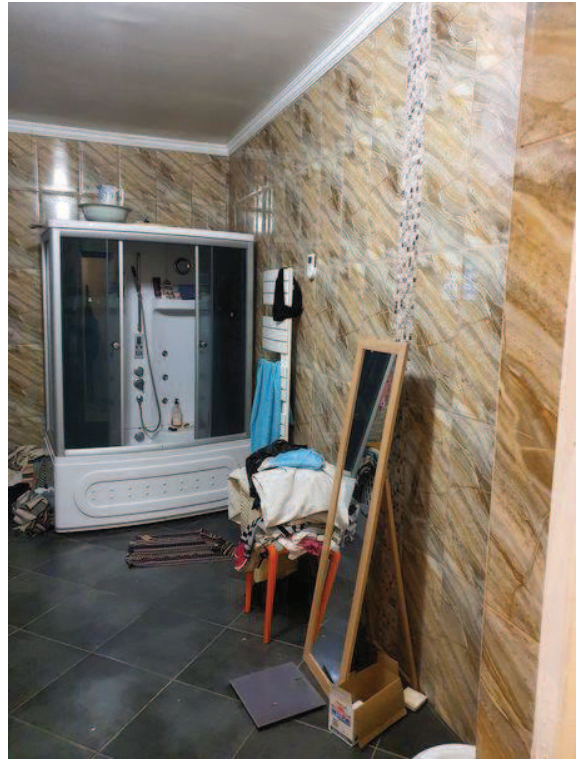
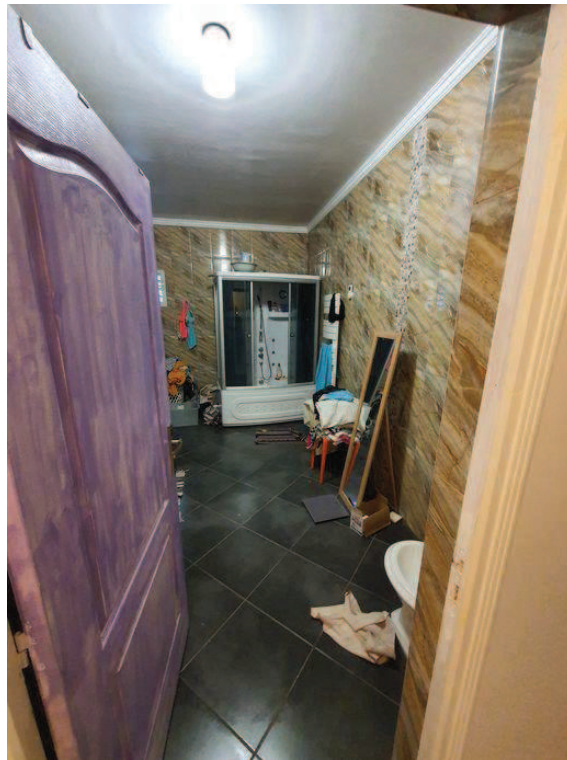
**Salle de bains :**

La porte est en bois : elle est peinte de couleur violette : une couche de peinture est manquante.

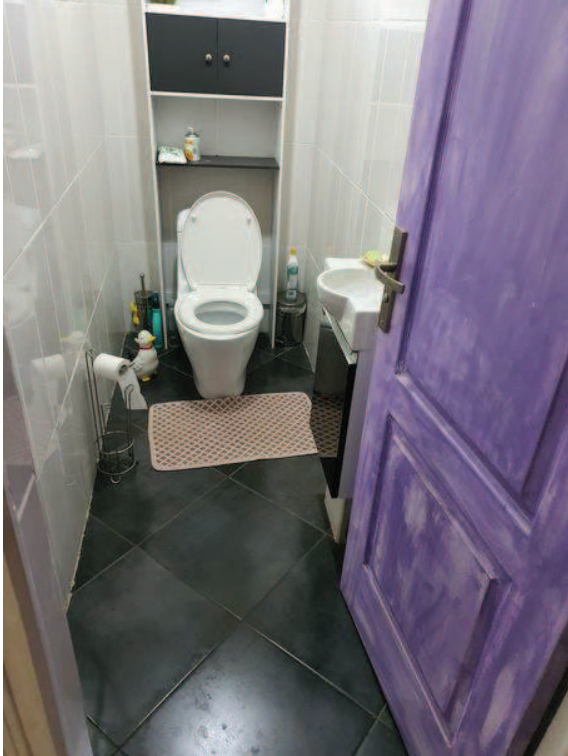
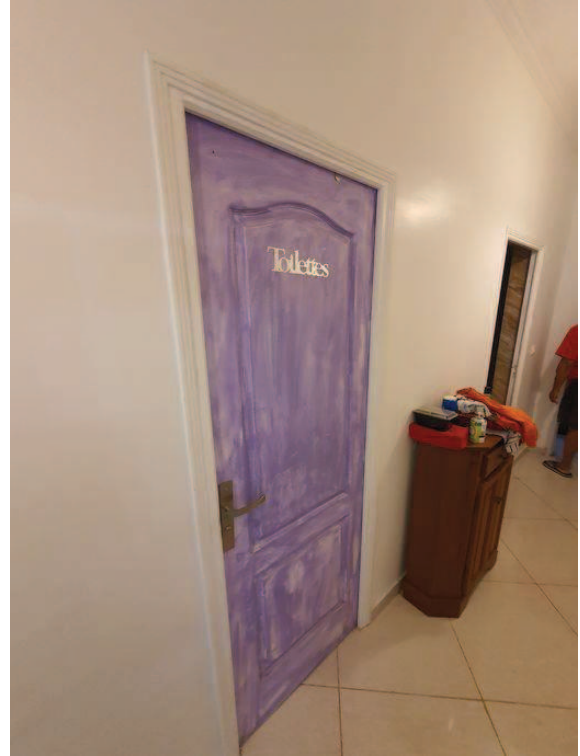
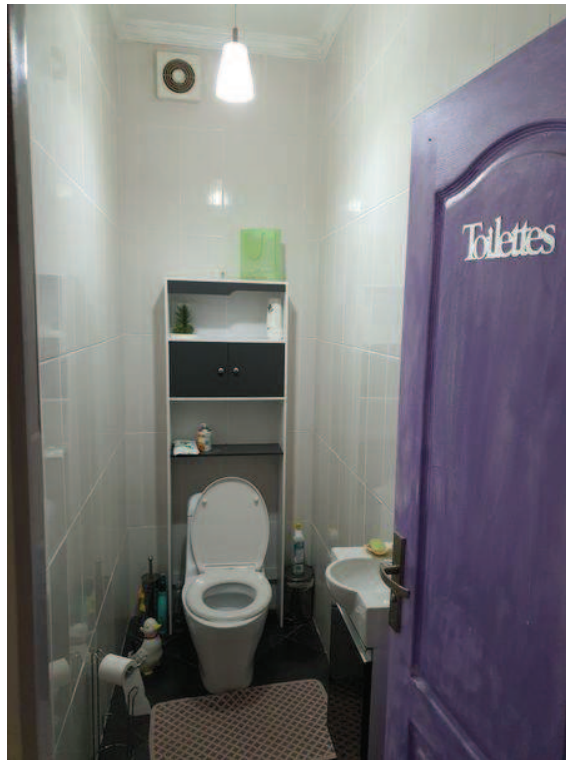
**WC :**

La porte est peinte de couleur violette : une couche de peinture est manquante.

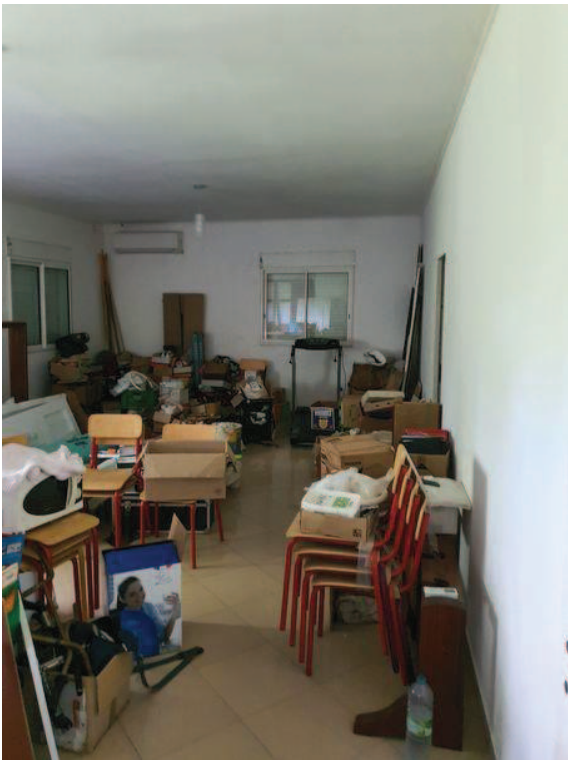
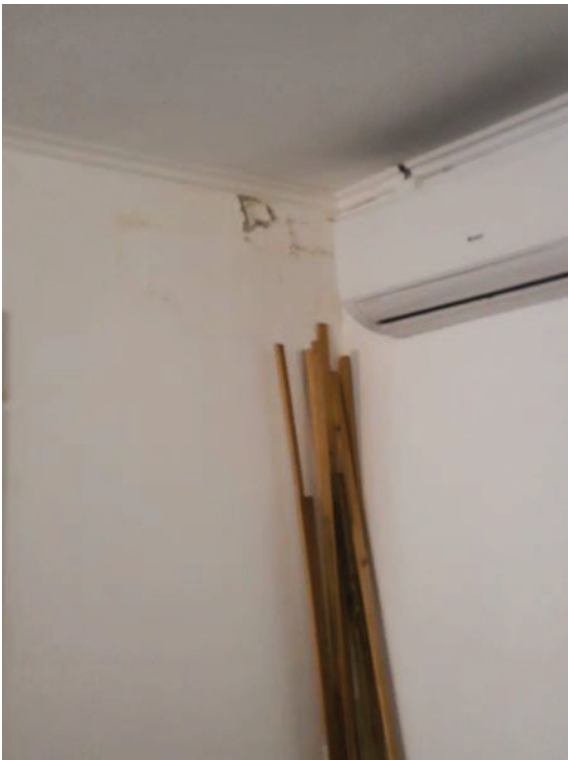
**CHAMBRE 1 (à gauche du dégagement) :**

La porte est peinte de couleur blanche en bon état. La poignée est manquante.

Les murs sont peints de couleur blanche à l'état correct : j'observe des traces d'humidité autour du climatiseur. La peinture se décolle par endroits.

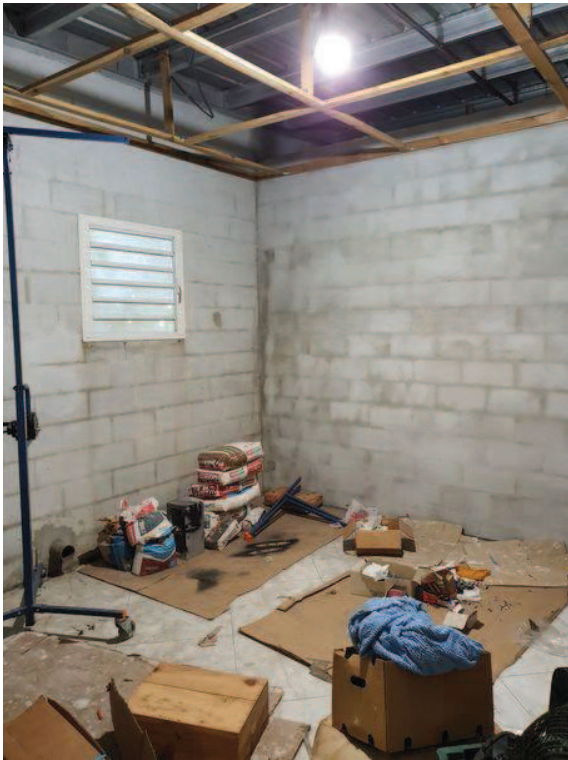
### Petite pièce en cours de travaux (salle de bains) :

Je constate que des travaux sont en cours dans cette pièce. Les murs sont à l'état brut de béton.

Une structure en bois a été posée au plafond. La tôle de la maison est visible : aucune cloison ou isolant n'a été installé au plafond.

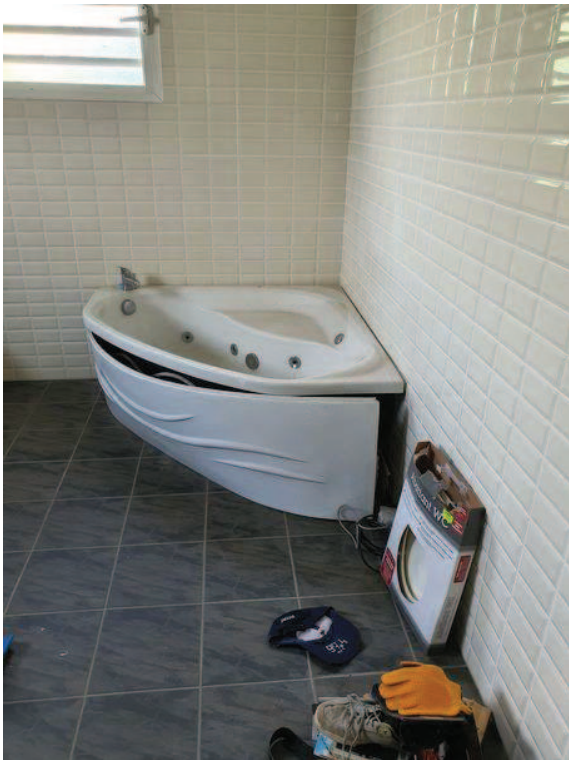
### Salle de bains :

Au plafond je constate que la peinture gonfle sur une petite bande.

Equipements : présence d'une cabine de douche, d'un meuble avec vasque et miroir en bon état, d'un WC et d'une baignoire dont la jupe est cassée.

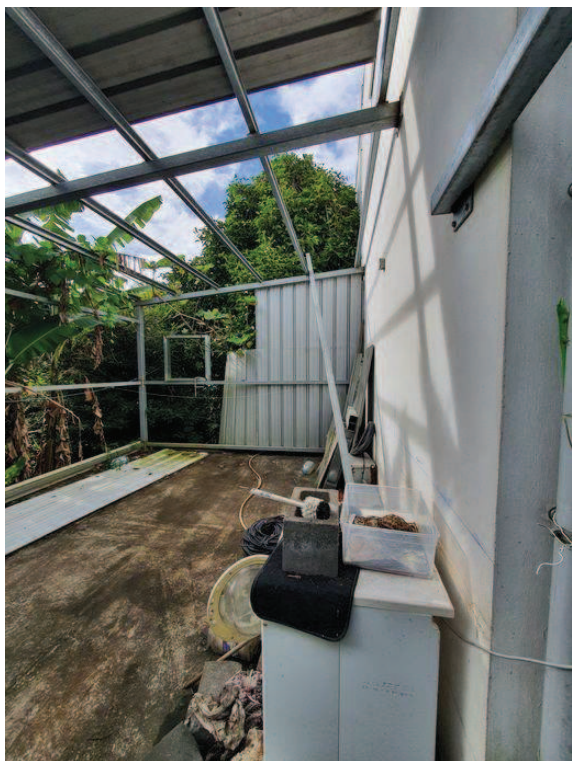
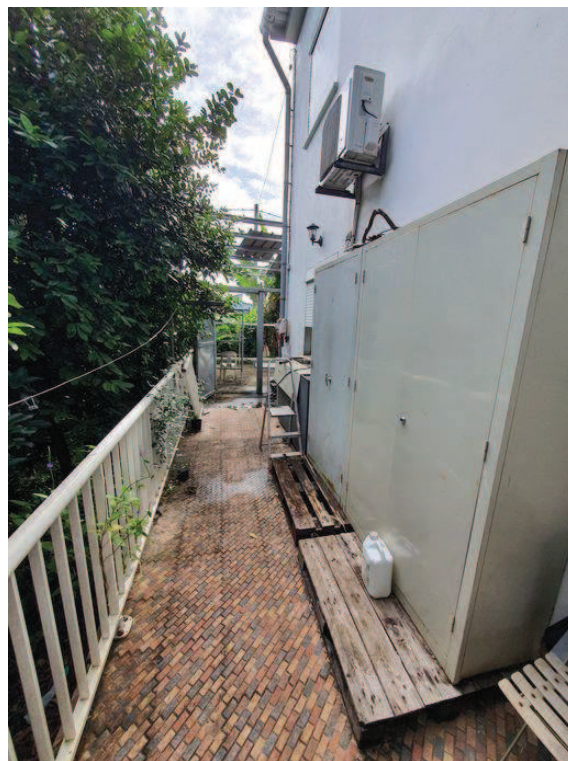
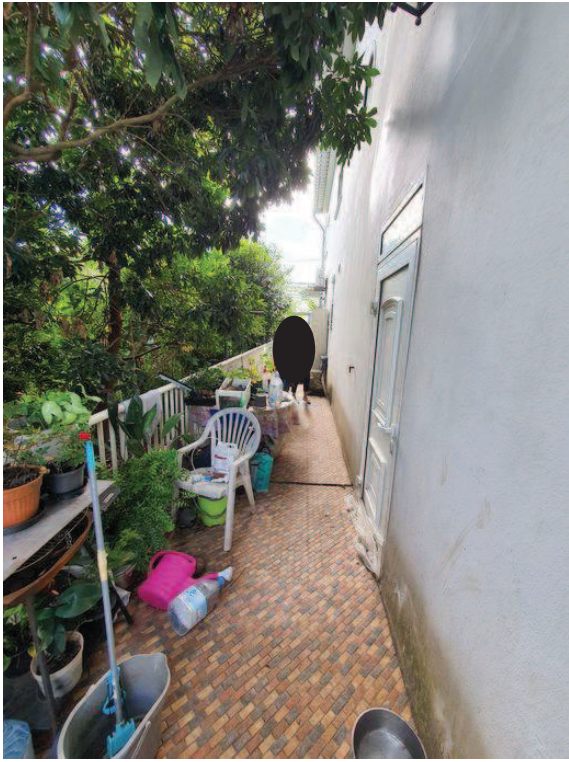
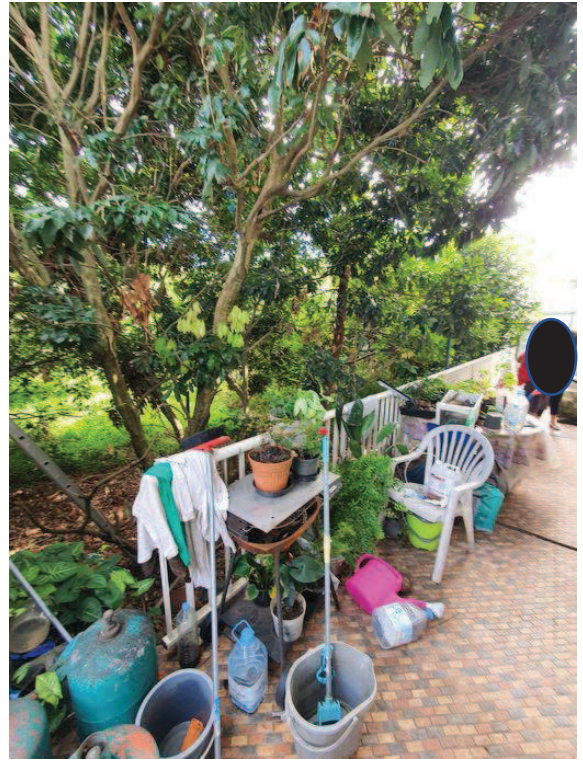
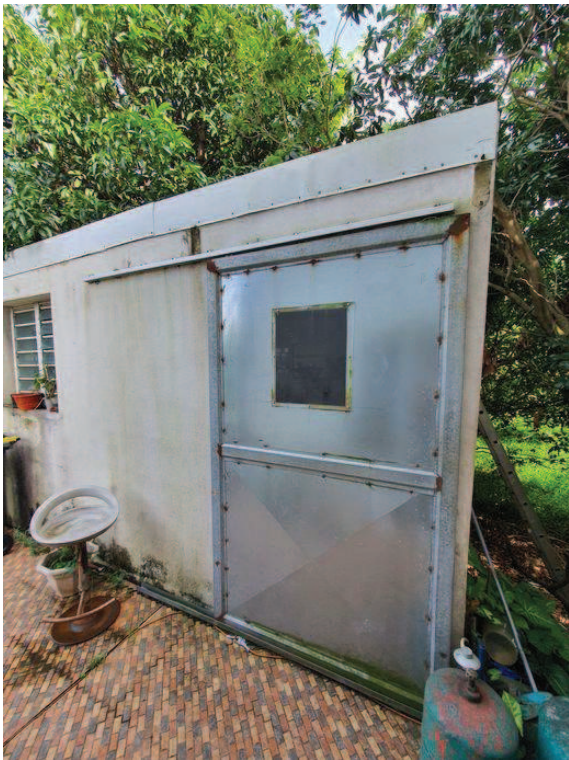
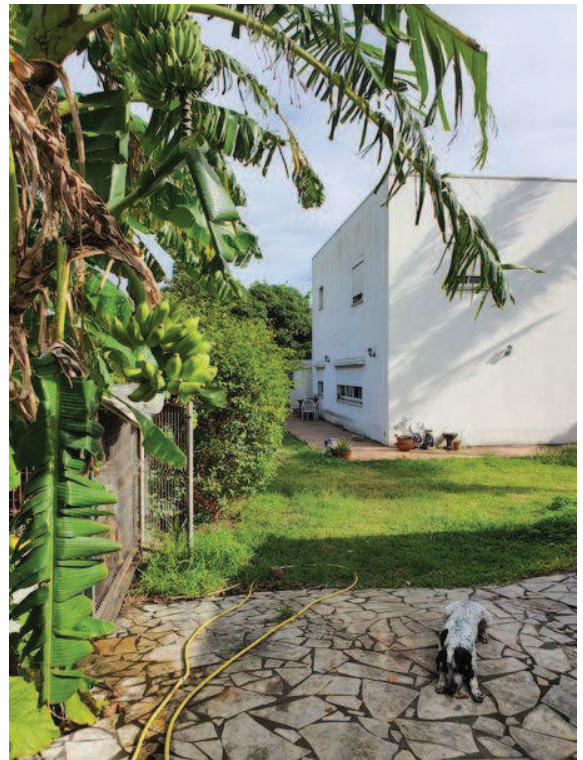
En face de la porte d'entrée de la cuisine, je constate la construction d'une petite pièce fermée non accessible au jour de mon passage.

Depuis la cuisine et tout en longeant cette allée je constate qu'un petit espace a été aménagé : le sol est à l'état brut de béton. J'observe la présence d'une structure métallique non achevée : la tôle a été posée partiellement.
