I] DESCRIPTION GENERALE SOMMAIRE DU BIEN SAISI :

Bien : **Maison individuelle**
Adresse : **65 chemin GRAND CANAL
97490 LA BRETAGNE**

ETAT DU BATIMENT RELATIF A LA PRESENCE DE TERMITES

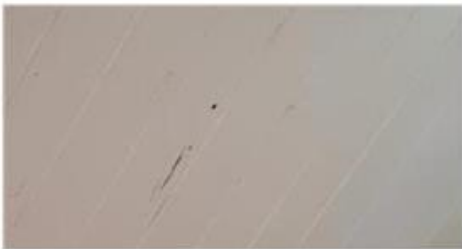
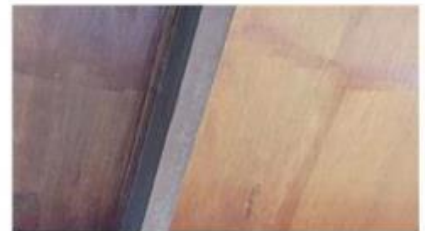
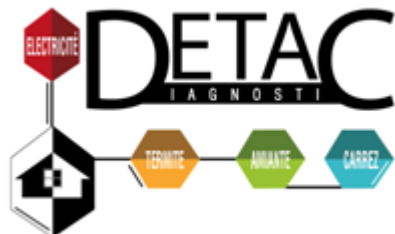
Termite de bois sec

CATEGORIE DE TERMITES EN CAUSE	
Termites «de bois sec»	
LEGENDE	
(1)	Identifier notamment chaque bâtiment et chacune des pièces du bâtiment.
(2)	Identifier notamment : Ossature, murs, planchers, escaliers, boiseries, plinthes, charpentes, ...
